Dossier Technique Immobilier

Numéro de dossier : 2020-11-1454
Date du repérage : 18/11/2020

Résumé de l'expertise n° 2020-11-1454

Rapport de mission de repérage des matériaux et produits contenant de l'amiante pour l'établissement du constat établi à l'occasion de la vente d'un immeuble bâti (Listes A et B de l'annexe 13-9 du Code de la Santé publique)

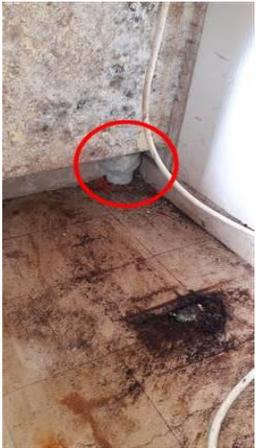
Localisation	Identifiant + Description	Conclusion (justification)	Etat de conservation** et préconisations*	Photo
Rez de chaussée - placard entrée	Identifiant: M001 Description: Conduit en fibro-ciment Liste selon annexe.13-9 du CSP : B	Présence d'amiante (Sur jugement de l'opérateur)	Matériau dégradé (étendue ponctuelle) Résultat EP** Préconisation : Il est recommandé de réaliser une évaluation périodique.

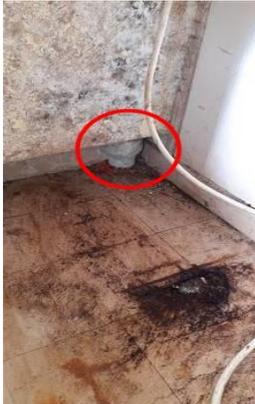
<p>Photo n° PhA001 Localisation : Rez de chaussée - placard entrée Ouvrage : Conduits de fluides (air, eau, autres fluides) Partie d'ouvrage : Conduits Description : Conduit en fibro-ciment Localisation sur croquis : M001 Conduit fibro ciment</p>

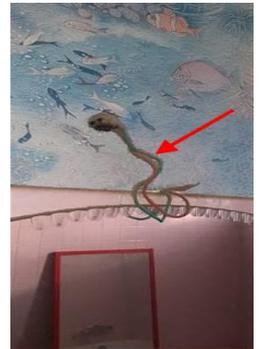
B8.3 b	L'installation comporte au moins un matériel électrique inadapté à l'usage. Remarques : Présence de matériel électrique inadapté à l'usage : absence de protection IP sur luminaires extérieurs ; Faire intervenir un électricien qualifié afin de remplacer les matériels inadaptés par du matériel autorisé			
B8.3 e	Au moins un conducteur isolé n'est pas placé sur toute sa longueur dans un conduit, une goulotte ou une plinthe ou une huisserie, en matière isolante ou métallique, jusqu'à sa pénétration dans le matériel électrique qu'il alimente. Remarques : Présence de conducteurs électriques non protégés mécaniquement ; Faire intervenir un électricien qualifié afin d'installer des protections mécanique sur les conducteurs non protégés (1er étage - Chambre 2, 1er étage - Salle de bain, Rez de chaussée - Cuisine)

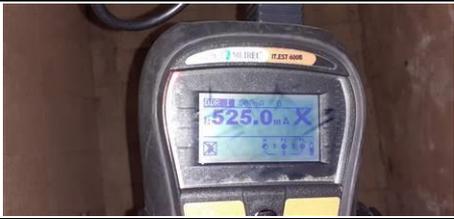
<p>Photo PhEle001 Libellé de l'anomalie : B2.3.1 h Au moins un dispositif de protection différentielle ne fonctionne pas pour son seuil de déclenchement. Remarques : Le seuil de déclenchement du dispositif différentiel de protection (DDR) est supérieur au courant différentiel assigné (sensibilité) de ce dernier ; Faire intervenir un électricien qualifié afin de réparer ou de remplacer le DDR (Rez de chaussée - Chaufferie)</p>

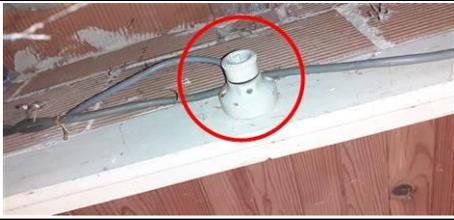
<p>Photo PhEle002 Libellé de l'anomalie : B8.3 a L'installation comporte au moins un matériel électrique vétuste. Remarques : Présence de matériel électrique vétuste (doublage, interrupteurs, socles de prise...) ; Faire intervenir un électricien qualifié afin de remplacer les matériels électriques vétustes (Sous-Sol - Cave)</p>

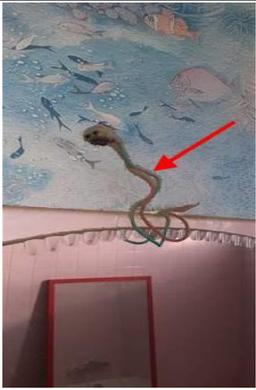
<p>Photo PhEle004 Libellé de l'anomalie : B8.3 e Au moins un conducteur isolé n'est pas placé sur toute sa longueur dans un conduit, une goulotte ou une plinthe ou une huisserie, en matière isolante ou métallique, jusqu'à sa pénétration dans le matériel électrique qu'il alimente. Remarques : Présence de conducteurs électriques non protégés mécaniquement ; Faire intervenir un électricien qualifié afin d'installer des protections mécanique sur les conducteurs non protégés (1er étage - Chambre 2, 1er étage - Salle de bain, Rez de chaussée - Cuisine)</p>

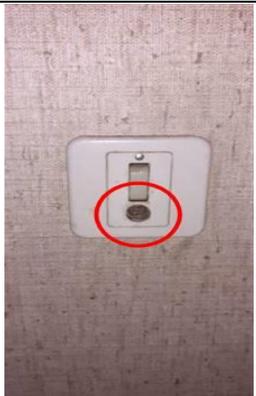
<p>Photo PhEle005 Libellé de l'anomalie : B7.3 a L'Enveloppe d'au moins un matériel est manquante ou détériorée. Remarques : Présence de matériel électrique en place dont l'enveloppe présente des détériorations ; Faire intervenir un électricien qualifié afin de remplacer les matériels présentant des détériorations</p>

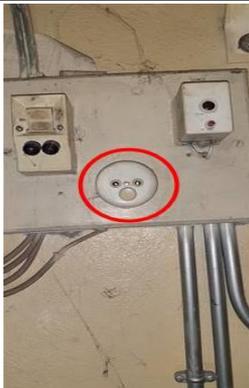
<p>Photo PhEle006 Libellé de l'anomalie : B3.3.6 a1 Au moins un socle de prise de courant ne comporte pas de broche de terre. Remarques : Présence de circuits électriques non équipés de conducteurs de protection ; Faire intervenir un électricien qualifié afin d'installer des conducteurs de protection sur les circuits qui n'en sont pas équipés (Ensemble des pièces)</p>

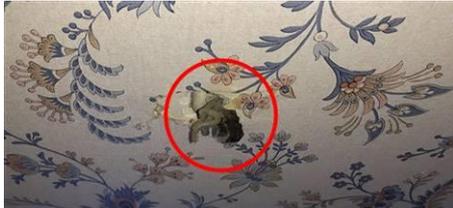
<p>Photo PhEle003 Libellé de l'anomalie : B7.3 d L'installation électrique comporte au moins une connexion avec une partie active nue sous tension accessible. Remarques : Présence de connexion de matériel électrique présentant des parties actives nues sous tension (dominos) ; Faire intervenir un électricien qualifié afin de remplacer les matériels présentant des parties actives nues sous tension (1er étage - Chambre 2, 1er étage - Salle de bain, Rez de chaussée - Cuisine 1er étage - Chambre 2)</p>
