Dossier Technique Immobilier

Numéro de dossier : 2017-11-0166-

Date du repérage : 09/11/2017

Résumé de l'expertise n° 2017-11-0166

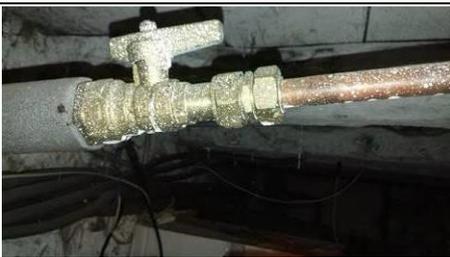
Photo n° Gaz001

8a2 : Au moins un robinet de commande d'appareil n'est pas accessible. (Cuisine)

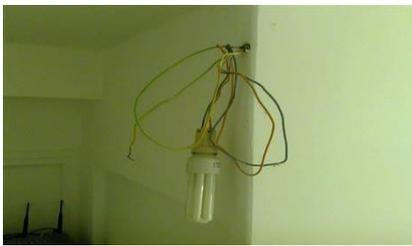
<p>Photo Ele001 Localisation : Général Libellé de l'anomalie : B7.3 a L'Enveloppe d'au moins un matériel est manquante ou détériorée. Remarques : Présence de matériel électrique en place dont l'enveloppe présente des détériorations ; Faire intervenir un électricien qualifié afin de remplacer les matériels présentant des détériorations (Rez de chaussée - Entrée)</p>

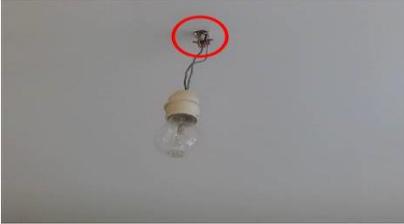
<p>Photo Ele002 Localisation : Général Libellé de l'anomalie : B8.3 e Au moins un conducteur isolé n'est pas placé sur toute sa longueur dans un conduit, une goulotte ou une plinthe ou une huisserie, en matière isolante ou métallique, jusqu'à sa pénétration dans le matériel électrique qu'il alimente. Remarques : Présence de conducteurs électriques non protégés mécaniquement ; Faire intervenir un électricien qualifié afin d'installer des protections mécanique sur les conducteurs non protégés (Rez de chaussée - Entrée)</p>
