Dossier Technique Immobilier

Numéro de dossier : 2021-01-1521

Date du repérage : 19/01/2021

Résumé de l'expertise n° 2021-01-1521

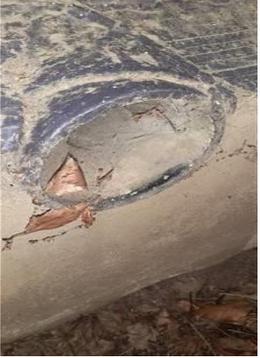
Localisation	Identifiant + Description	Conclusion (justification)	Etat de conservation** et préconisations*	Photo
Façade et Extérieur - Façade et extérieurs	<p><u>Identifiant:</u> M001 <u>Description:</u> Conduits <u>Liste selon annexe.13-9 du CSP :</u> B</p>	Présence d'amiante (Sur jugement de l'opérateur)	<p>Matériau non dégradé</p> <p>Résultat EP**</p> <p>Préconisation : Il est recommandé de réaliser une évaluation périodique.</p>

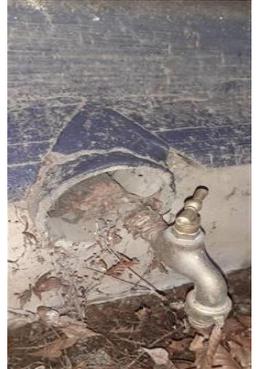
<p><u>Identifiant:</u> M003 <u>Description:</u> Conduits <u>Liste selon annexe.13-9 du CSP :</u> B</p>	Présence d'amiante (Sur jugement de l'opérateur)	<p>Matériau non dégradé</p> <p>Résultat EP**</p> <p>Préconisation : Il est recommandé de réaliser une évaluation périodique.</p>

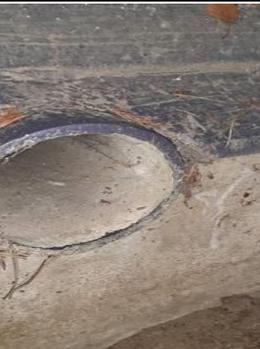
<p><u>Identifiant:</u> M004 <u>Description:</u> Conduits <u>Liste selon annexe.13-9 du CSP :</u> B</p>	Présence d'amiante (Sur jugement de l'opérateur)	<p>Matériau non dégradé</p> <p>Résultat EP**</p> <p>Préconisation : Il est recommandé de réaliser une évaluation périodique.</p>

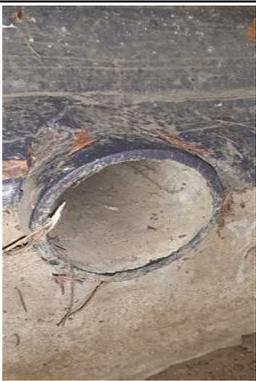
Localisation	Identifiant + Description	Conclusion (justification)	Etat de conservation** et préconisations*	Photo
	<p>Identifiant: M005 Description: Conduits Liste selon annexe.13-9 du CSP : B</p>	<p>Présence d'amiante (Sur jugement de l'opérateur)</p>	<p>Matériau non dégradé</p> <p>Résultat EP**</p> <p>Préconisation : Il est recommandé de réaliser une évaluation périodique.</p>

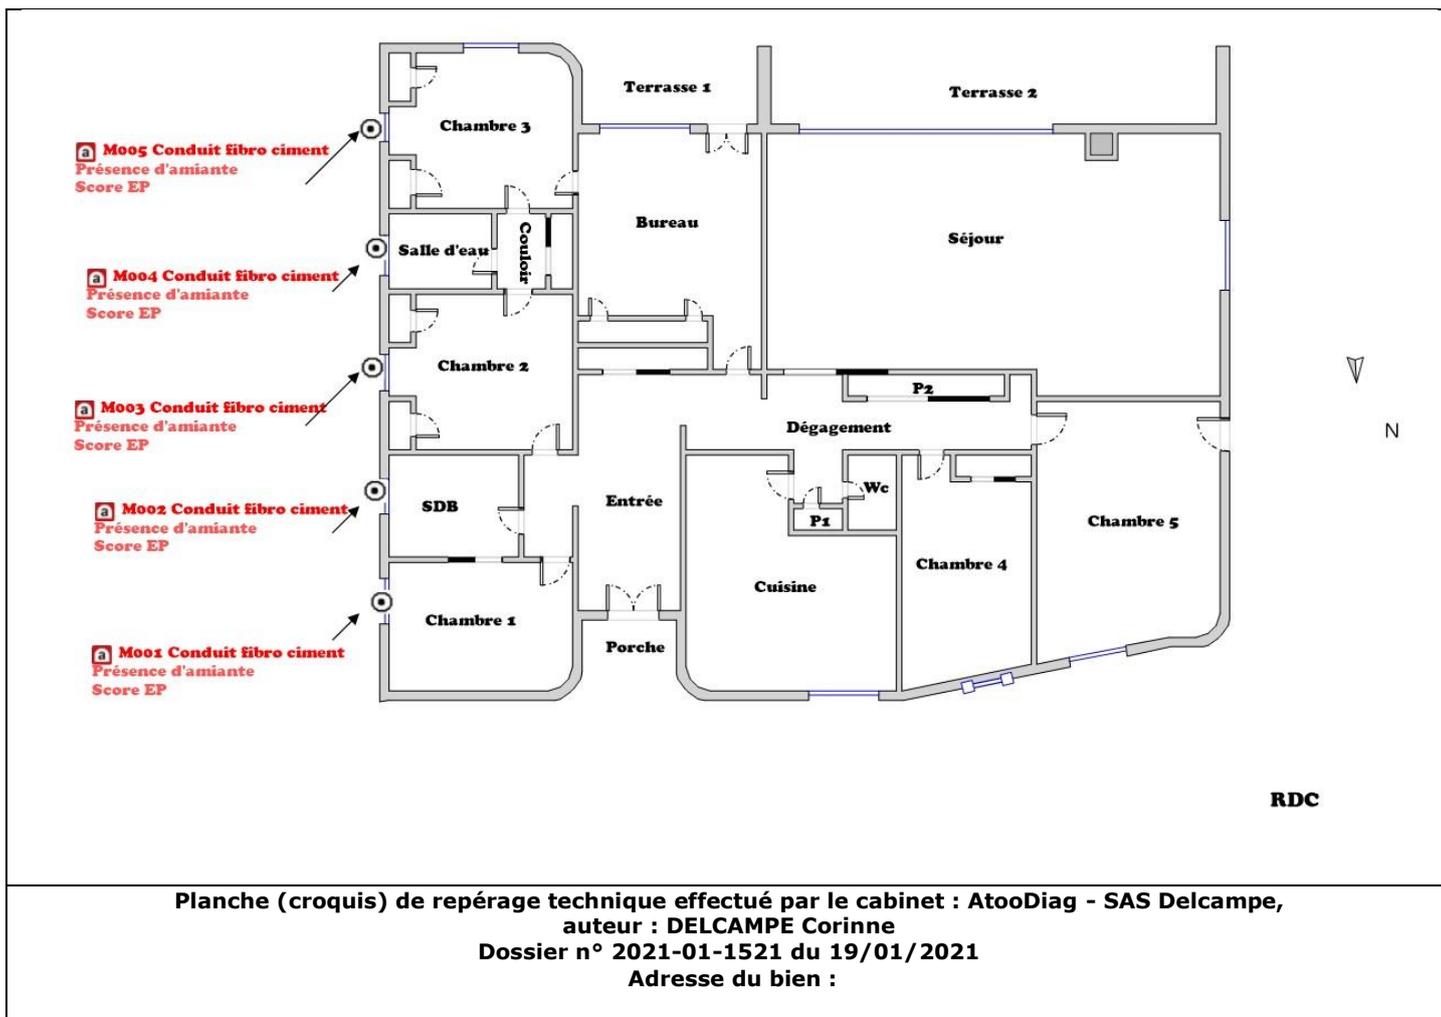
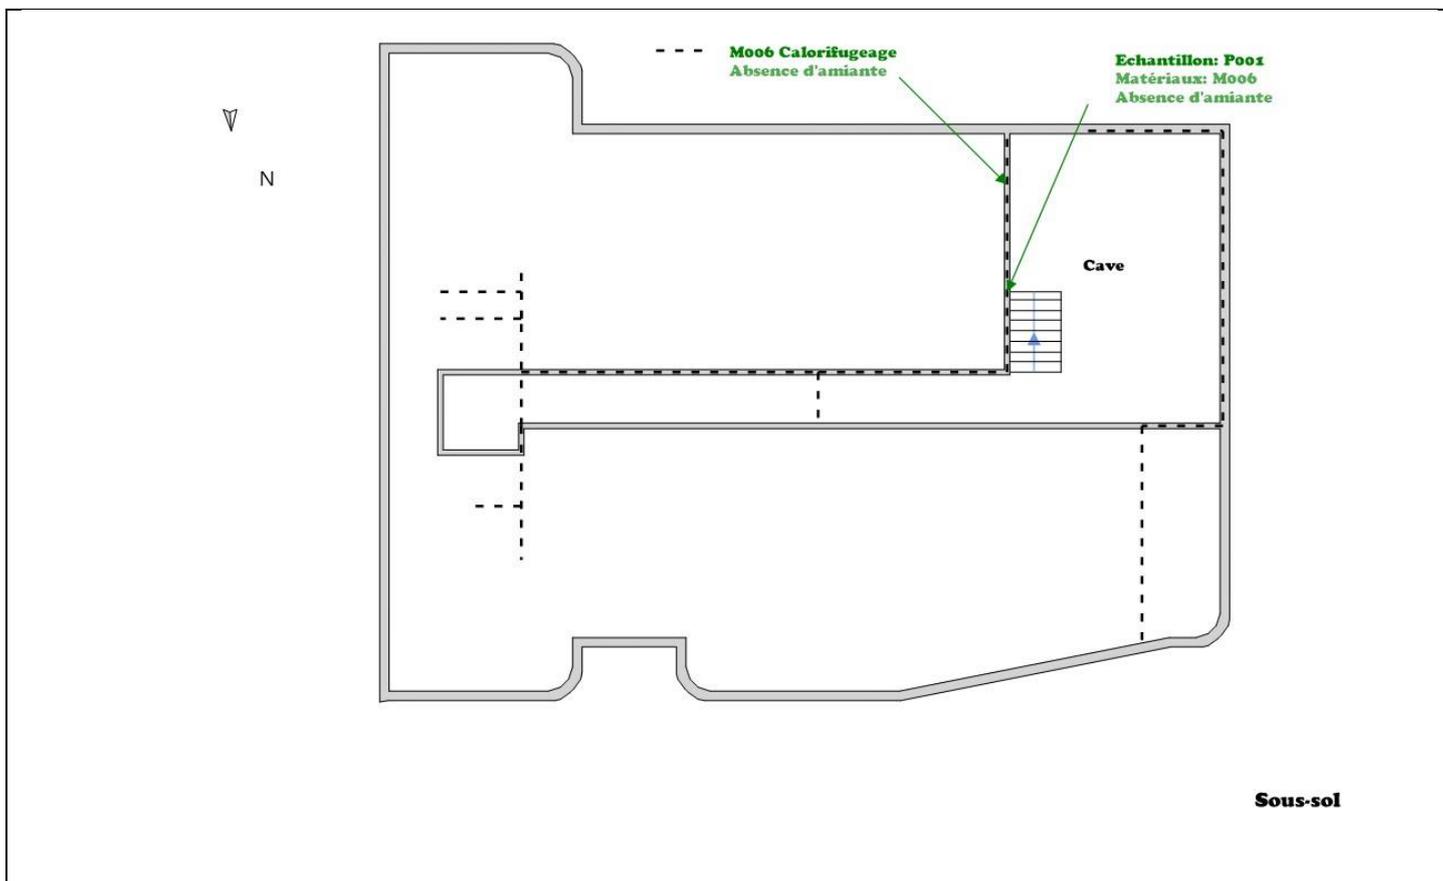
7.1 - Annexe - Schéma de repérage

Planche (croquis) de repérage technique effectué par le cabinet : AtooDiag - SAS Delcampe,
auteur : DELCAMPE Corinne
Dossier n° 2021-01-1521- du 19/01/2021
Adresse du bien :

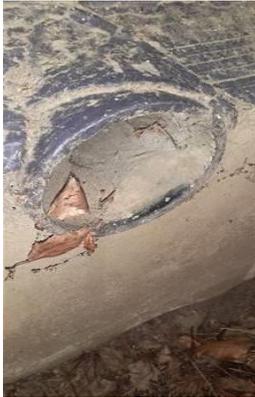
<p>Photo n° PhA001 Localisation : Façade et Extérieur - Façade et extérieurs Ouvrage : Conduits de fluides (air, eau, autres fluides) Partie d'ouvrage : Conduits Description : Conduits Localisation sur croquis : M001 Conduit fibro ciment</p>

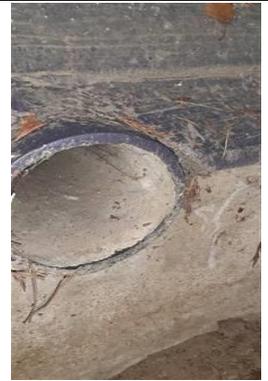
<p>Photo n° PhA004 Localisation : Façade et Extérieur - Façade et extérieurs Ouvrage : Conduits de fluides (air, eau, autres fluides) Partie d'ouvrage : Conduits Description : Conduits Localisation sur croquis : M004 Conduit fibro ciment</p>

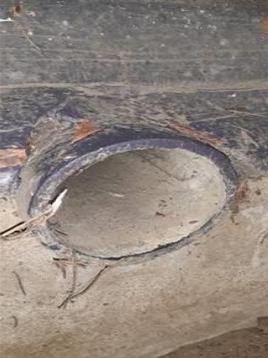
<p>Photo n° PhA005 Localisation : Façade et Extérieur - Façade et extérieurs Ouvrage : Conduits de fluides (air, eau, autres fluides) Partie d'ouvrage : Conduits Description : Conduits Localisation sur croquis : M005 Conduit fibro ciment</p>

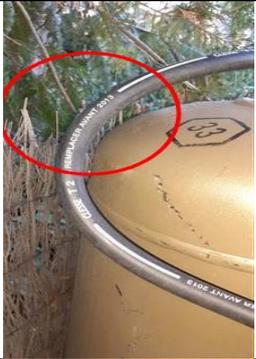
Points de contrôle ⁽³⁾ (selon la norme)	Anomalies observées (A1 ⁽⁴⁾ , A2 ⁽⁵⁾ , DGI ⁽⁶⁾ , 32c ⁽⁷⁾)	Libellé des anomalies et recommandations	Photos
C.6 - 7d4 Lyres GPL	A1	La date limite d'utilisation de la lyre GPL en caoutchouc armé n'est pas lisible ou est dépassée. Remarques : La date limite d'utilisation de la lyre GPL n'est pas lisible ; Faire intervenir un installateur gaz qualifié pour remplacer la lyre GPL (Extérieur)

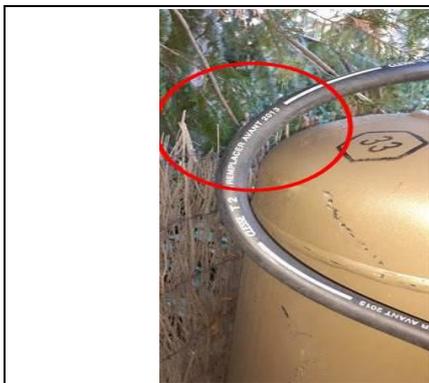
Photo n° PhGaz001

7d4 : La date limite d'utilisation de la lyre GPL en caoutchouc armé n'est pas lisible ou est dépassée. La date limite d'utilisation de la lyre GPL n'est pas lisible; Faire intervenir un installateur gaz qualifié pour remplacer la lyre GPL

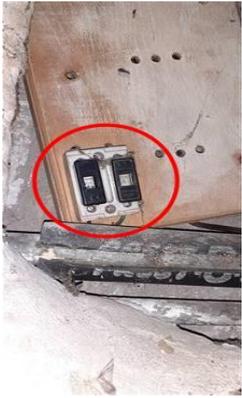
N° Article (1)	Libellé et localisation (*) des anomalies	N° Article (2)	Libellé des mesures compensatoires (3) correctement mises en œuvre	Photos
B4.3 b	<p>Le type d'au moins un fusible ou un disjoncteur n'est plus autorisé (fusible à tabatière, à broches rechargeables, coupe-circuit à fusible de type industriel, disjoncteur réglable en courant protégeant des circuits terminaux).</p> <p>Remarques : Présence de fusible(s) de type à broche(s) rechargeable(s) et à puits vissables ; Faire intervenir un électricien qualifié afin de remplacer le(s) fusible(s) de type à broche(s) rechargeable(s) par des protections autorisées (Rez de chaussée - Dégagement, Sous-Sol - CaveDépendance - Pièce 2)</p>

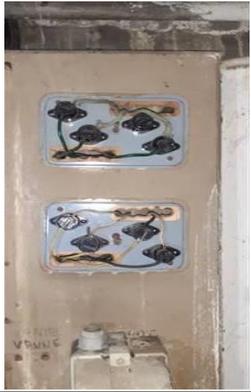
N° Article (1)	Libellé et localisation (*) des anomalies	N° Article (2)	Libellé des mesures compensatoires (3) correctement mises en œuvre	Photos
B7.3 e	L'installation électrique comporte au moins un dispositif de protection avec une partie active nue sous tension accessible. Remarques : Présence de dispositif de protection de matériel électrique présentant des parties actives nues sous tension ; Faire intervenir un électricien qualifié afin de remplacer les matériels présentant des parties actives nues sous tension (Sous-Sol - Cave)

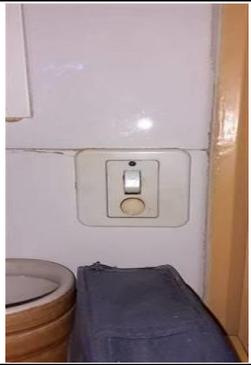
B8.3 a	L'installation comporte au moins un matériel électrique vétuste. Remarques : Présence de matériel électrique vétuste (douilles, interrupteurs, socles de prise...) ; Faire intervenir un électricien qualifié afin de remplacer les matériels électriques vétustes (Esemble de l'habitation)

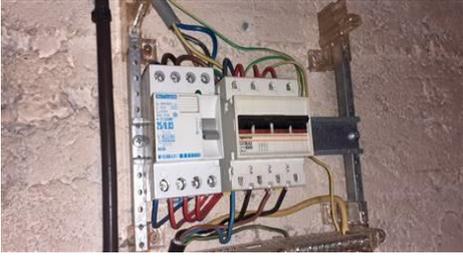
<p>Photo PhEle002 Libellé de l'anomalie : B4.3 b Le type d'au moins un fusible ou un disjoncteur n'est plus autorisé (fusible à tabatière, à broches rechargeables, coupe-circuit à fusible de type industriel, disjoncteur réglable en courant protégeant des circuits terminaux). Remarques : Présence de fusible(s) de type à broche(s) rechargeable(s) et à puits vissables ; Faire intervenir un électricien qualifié afin de remplacer le(s) fusible(s) de type à broche(s) rechargeable(s) par des protections autorisées (Rez de chaussée - Dégagement, Sous-Sol - CaveDépendance - Pièce 2)</p>

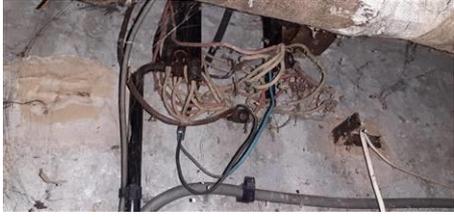
<p>Photo PhEle003 Libellé de l'anomalie : B4.3 f2 La section des conducteurs de la canalisation d'alimentation d'au moins un tableau n'est pas en adéquation avec le courant assigné du dispositif de protection placé immédiatement en amont ou avec le courant de réglage du disjoncteur de branchement placé immédiatement en amont. Remarques : La section des conducteurs de la canalisation alimentant le tableau de répartition est inadaptée au courant de réglage du disjoncteur de branchement ; Faire intervenir un électricien qualifié afin de remplacer les conducteurs d'alimentation du tableau par des conducteurs de section adaptée (Sous-Sol - Cave)</p>

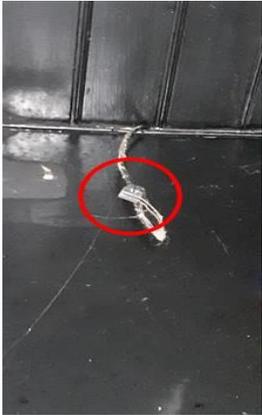
<p>Photo PhEle004 Libellé de l'anomalie : B8.3 e Au moins un conducteur isolé n'est pas placé sur toute sa longueur dans un conduit, une goulotte ou une plinthe ou une huisserie, en matière isolante ou métallique, jusqu'à sa pénétration dans le matériel électrique qu'il alimente. Remarques : Présence de conducteurs électriques non protégés mécaniquement ; Faire intervenir un électricien qualifié afin d'installer des protections mécanique sur les conducteurs non protégés (Rez de chaussée - Dégagement, Sous-Sol - Cave)</p>

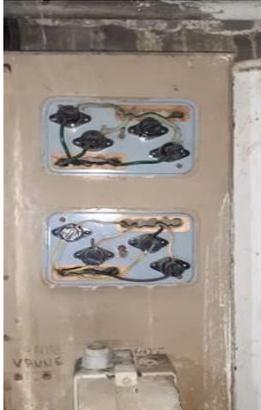
<p>Photo PhEle005 Libellé de l'anomalie : B7.3 d L'installation électrique comporte au moins une connexion avec une partie active nue sous tension accessible. Remarques : Présence de connexion de matériel électrique présentant des parties actives nues sous tension ; Faire intervenir un électricien qualifié afin de remplacer les matériels présentant des parties actives nues sous tension (Rez de chaussée - Dégagement)</p>

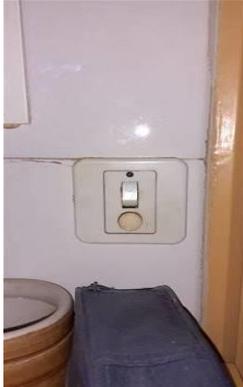
<p>Photo PhEle006 Libellé de l'anomalie : B7.3 e L'installation électrique comporte au moins un dispositif de protection avec une partie active nue sous tension accessible. Remarques : Présence de dispositif de protection de matériel électrique présentant des parties actives nues sous tension ; Faire intervenir un électricien qualifié afin de remplacer les matériels présentant des parties actives nues sous tension (Sous-Sol - Cave)</p>

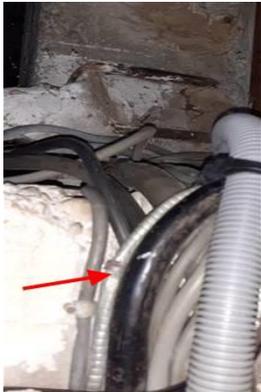
<p>Photo PhEle009 Libellé de l'anomalie : B3.3.6 a2 Au moins un socle de prise de courant comporte une broche de terre non reliée à la terre. Remarques : Présence de circuits électriques non équipés de conducteurs de protection ; Faire intervenir un électricien qualifié afin d'installer des conducteurs de protection sur les circuits qui n'en sont pas équipés (Rez de chaussée - Dégagement)</p>
