Dossier Technique Immobilier

Numéro de dossier : 2021-03-1593
Date du repérage : 15/03/2021

Résumé de l'expertise n° 2021-03-1593

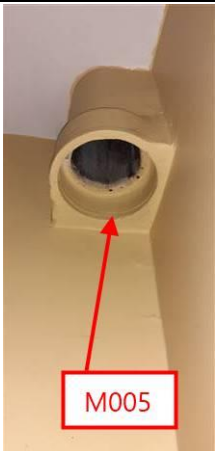
Localisation	Identifiant + Description	Conclusion (justification)	Etat de conservation** et préconisations*	Photo
1er étage - Wc	<p>Identifiant: M005 Description: Conduit en fibres-ciment Liste selon annexe.13-9 du CSP: B</p>	Présence d'amiante (Sur jugement de l'opérateur)	<p>Matériau non dégradé</p> <p>Résultat EP**</p> <p>Préconisation : Il est recommandé de réaliser une évaluation périodique.</p>

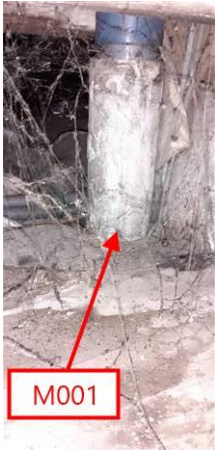
Combles - Combles	<p>Identifiant: M001 Description: Conduit en fibres-ciment Liste selon annexe.13-9 du CSP: B</p>	Présence d'amiante (Sur jugement de l'opérateur)	<p>Matériau dégradé (étendue ponctuelle)</p> <p>Résultat EP**</p> <p>Préconisation : Il est recommandé de réaliser une évaluation périodique.</p>

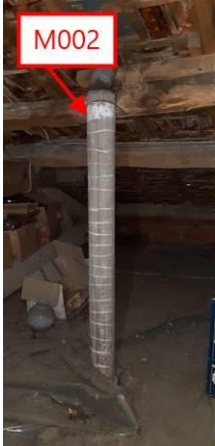
<p>Identifiant: M002 Description: Conduit en fibres-ciment Liste selon annexe.13-9 du CSP: B</p>	Présence d'amiante (Sur jugement de l'opérateur)	<p>Matériau dégradé (étendue ponctuelle)</p> <p>Résultat EP**</p> <p>Préconisation : Il est recommandé de réaliser une évaluation périodique.</p>

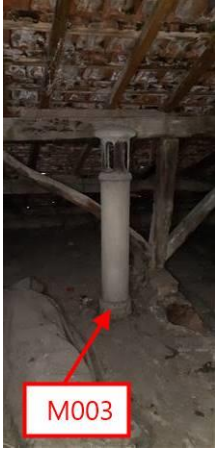
Localisation	Identifiant + Description	Conclusion (justification)	Etat de conservation** et préconisations*	Photo
	<p>Identifiant: M003 Description: Conduit en fibres-ciment Liste selon annexe.13-9 du CSP: B</p>	Présence d'amiante (Sur jugement de l'opérateur)	<p>Matériau dégradé (étendue ponctuelle)</p> <p>Résultat EP**</p> <p>Préconisation : Il est recommandé de réaliser une évaluation périodique.</p>

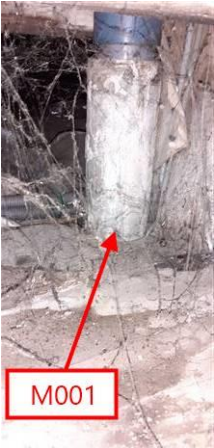
<p>Photo n° PhA001 Localisation : Combles - Combles Ouvrage : 6 - Conduits et accessoires intérieurs - Conduits de fluides (air, eau, vapeur, fumée, échappement, autres fluides) Partie d'ouvrage : Conduit en fibres-ciment Description : Conduit en fibres-ciment Localisation sur croquis : M001 Conduit fibro ciment</p>
-------------------------------------------------------------------------------------	----------------------------------------------------------------------------------------------------------------------------------------------------------------------------------------------------------------------------------------------------------------------------------------------------------------------------------------------------------------------------------------------------------------------------------------

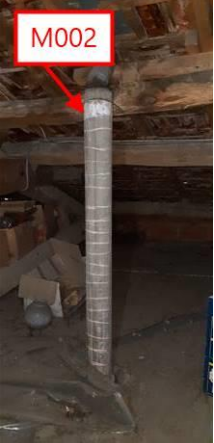
<p>Photo n° PhA002 Localisation : Combles - Combles Ouvrage : 6 - Conduits et accessoires intérieurs - Conduits de fluides (air, eau, vapeur, fumée, échappement, autres fluides) Partie d'ouvrage : Conduit en fibres-ciment Description : Conduit en fibres-ciment Localisation sur croquis : M002 Conduit fibro ciment</p>

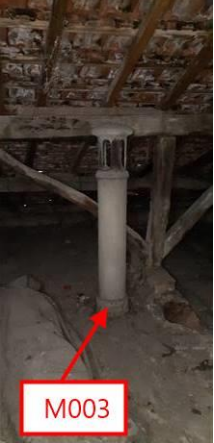
<p>Photo n° PhA003 Localisation : Combles - Combles Ouvrage : 6 - Conduits et accessoires intérieurs - Conduits de fluides (air, eau, vapeur, fumée, échappement, autres fluides) Partie d'ouvrage : Conduit en fibres-ciment Description : Conduit en fibres-ciment Localisation sur croquis : M003 Conduit fibro ciment</p>

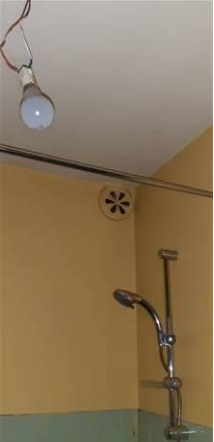
<p>Photo n° PhA005 Localisation : 1er étage - Salle de bain Ouvrage : 6 - Conduits et accessoires intérieurs - Conduits de fluides (air, eau, vapeur, fumée, échappement, autres fluides) Partie d'ouvrage : Conduit en fibres-ciment Description : Conduit en fibres-ciment Localisation sur croquis : M005 Conduit ventilation fibro ciment</p>

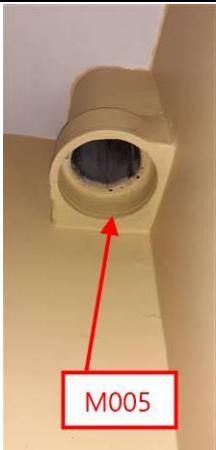
<p>Photo n° PhA006 Localisation : 1er étage - Wc Ouvrage : 6 - Conduits et accessoires intérieurs - Conduits de fluides (air, eau, vapeur, fumée, échappement, autres fluides) Partie d'ouvrage : Conduit en fibres-ciment Description : Conduit en fibres-ciment Localisation sur croquis : M005 Conduit fibro ciment</p>
-----------------------------------------------------------------------------------	-------------------------------------------------------------------------------------------------------------------------------------------------------------------------------------------------------------------------------------------------------------------------------------------------------------------------------------------------------------------------------------------------------------------------------------

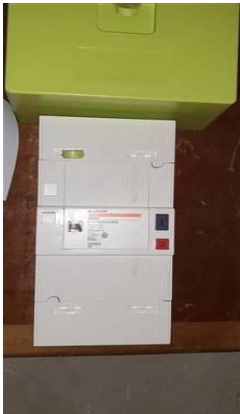
N° Article (1)	Libellé et localisation (*) des anomalies	N° Article (2)	Libellé des mesures compensatoires (3) correctement mises en œuvre	Photos
B1.3 b	<p>Le dispositif assurant la coupure d'urgence n'est pas situé à l'intérieur du logement ou dans un emplacement accessible directement depuis le logement. Remarques : L'AGCP (Appareil Général de Commande et de Protection) n'est pas placé à l'intérieur de la partie privative du logement mais dans le local commercial au RDC ; Faire intervenir un électricien qualifié afin d'installer un AGCP à l'intérieur de la partie privative du logement (Pharmacie boutique RDC)</p>

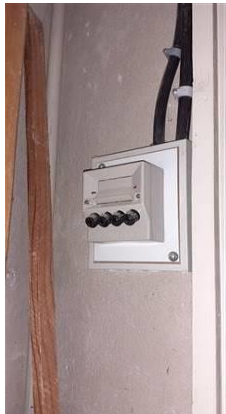
B4.3 b	<p>Le type d'au moins un fusible ou un disjoncteur n'est plus autorisé (fusible à tabatière, à broches rechargeables, coupe-circuit à fusible de type industriel, disjoncteur réglable en courant protégeant des circuits terminaux). Remarques : Présence de fusible(s) de type à puits vissables ; Faire intervenir un électricien qualifié afin de remplacer le(s) fusible(s) de type à tabatière par des protections autorisées (Rez de chaussée - Pharmacie boutique)</p>

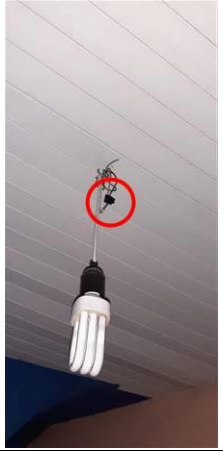
B7.3 d	L'installation électrique comporte au moins une connexion avec une partie active nue sous tension accessible. Remarques : Présence de connexion de matériel électrique présentant des parties actives nues sous tension ; Faire intervenir un électricien qualifié afin de remplacer les matériels présentant des parties actives nues sous tension (1er étage - Salle de bain, 1er étage - Escaliers combles et pharmacie boutique RDC)

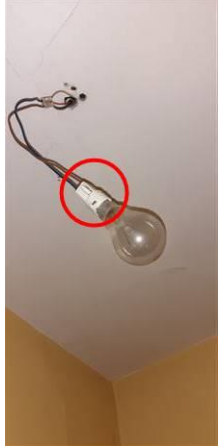
B8.3 b	L'installation comporte au moins un matériel électrique inadapté à l'usage. Remarques : Présence de matériel électrique inadapté à l'usage : douilles chantier ; Faire intervenir un électricien qualifié afin de remplacer les matériels inadaptés par du matériel autorisé (1er étage - Chambre 2, 1er étage - Salle de bain, 1er étage - Wc, 1er étage - Chambre 3, Rez de chaussée - Entrée)

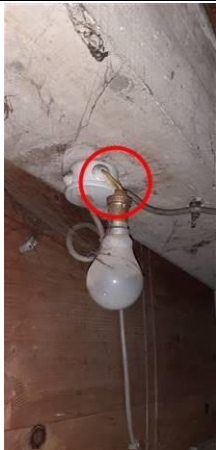
N° Article (1)	Libellé et localisation (*) des anomalies	N° Article (2)	Libellé des mesures compensatoires (3) correctement mises en œuvre	Photos
B8.3 e	<p>Au moins un conducteur isolé n'est pas placé sur toute sa longueur dans un conduit, une goulotte ou une plinthe ou une huisserie, en matière isolante ou métallique, jusqu'à sa pénétration dans le matériel électrique qu'il alimente.</p> <p>Remarques : Présence de conducteurs électriques non protégés mécaniquement ; Faire intervenir un électricien qualifié afin d'installer des protections mécanique sur les conducteurs non protégés (RDC Cour et RDC pharmacie boutique)</p>

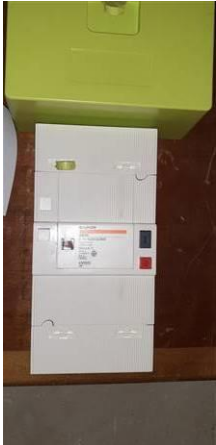
<p>Photo PhEle001 Libellé de l'anomalie : B1.3 b Le dispositif assurant la coupure d'urgence n'est pas situé à l'intérieur du logement ou dans un emplacement accessible directement depuis le logement. Remarques : L'AGCP (Appareil Général de Commande et de Protection) n'est pas placé à l'intérieur de la partie privative du logement mais dans le local commercial au RDC ; Faire intervenir un électricien qualifié afin d'installer un AGCP à l'intérieur de la partie privative du logement (Pharmacie boutique RDC)</p>

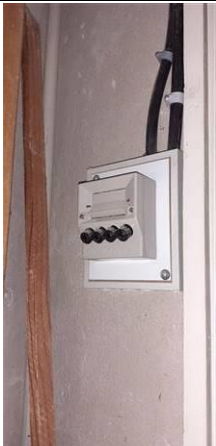
<p>Photo PhEle002 Libellé de l'anomalie : B4.3 b Le type d'au moins un fusible ou un disjoncteur n'est plus autorisé (fusible à tabatière, à broches rechargeables, coupe-circuit à fusible de type industriel, disjoncteur réglable en courant protégeant des circuits terminaux). Remarques : Présence de fusible(s) de type à puits vissables ; Faire intervenir un électricien qualifié afin de remplacer le(s) fusible(s) de type à tabatière par des protections autorisées (Rez de chaussée - Pharmacie boutique)</p>

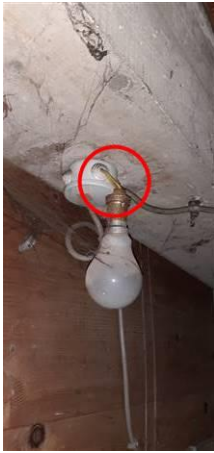
Photo PhEle003

Libellé de l'anomalie : B8.3 e Au moins un conducteur isolé n'est pas placé sur toute sa longueur dans un conduit, une goulotte ou une plinthe ou une huisserie, en matière isolante ou métallique, jusqu'à sa pénétration dans le matériel électrique qu'il alimente.

Remarques : Présence de conducteurs électriques non protégés mécaniquement ; Faire intervenir un électricien qualifié afin d'installer des protections mécanique sur les conducteurs non protégés (RDC Cour et RDC pharmacie boutique)

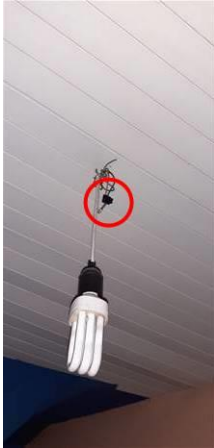
Photo PhEle004

Libellé de l'anomalie : B7.3 d L'installation électrique comporte au moins une connexion avec une partie active nue sous tension accessible.

Remarques : Présence de connexion de matériel électrique présentant des parties actives nues sous tension ; Faire intervenir un électricien qualifié afin de remplacer les matériels présentant des parties actives nues sous tension (1er étage - Salle de bain, 1er étage - Escaliers combles et pharmacie boutique RDC)

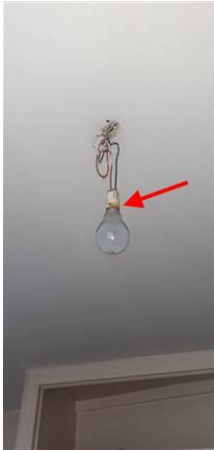
Photo PhEle005

Libellé de l'anomalie : B4.3 h Des conducteurs ou des appareillages présentent des traces d'échauffement.

Remarques : Présence d'appareillage présentant des traces d'échauffement ; Faire intervenir un électricien qualifié afin de remplacer les appareils présentant des traces d'échauffement (1er étage - Chambre 3)

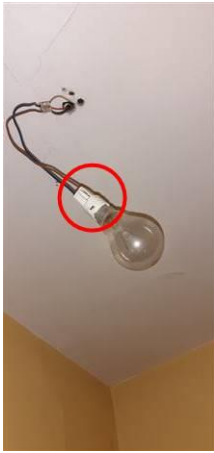
Photo PhEle006

Libellé de l'anomalie : B8.3 b L'installation comporte au moins un matériel électrique inadapté à l'usage.
