Dossier Technique Immobilier

Numéro de dossier : 2021-04-1630

Date du repérage : 01/04/2021

Résumé de l'expertise n° 2021-04-1630

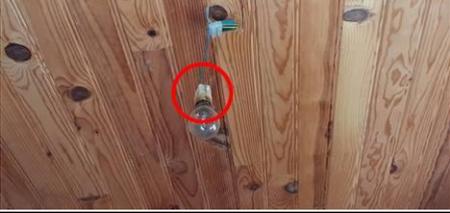
<p>Photo PhEle001 Libellé de l'anomalie : B4.3 h Des conducteurs ou des appareillages présentent des traces d'échauffement. Remarques : Présence d'appareillage présentant des traces d'échauffement ; Faire intervenir un électricien qualifié afin de remplacer les appareils présentant des traces d'échauffement (Rez de chaussée - Hall)</p>

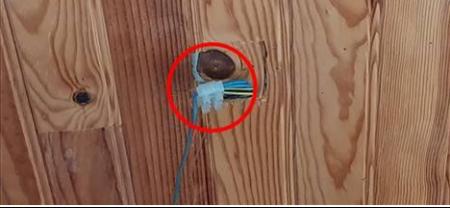
<p>Photo PhEle002 Libellé de l'anomalie : B7.3 d L'installation électrique comporte au moins une connexion avec une partie active nue sous tension accessible. Remarques : Présence de connexion de matériel électrique présentant des parties actives nues sous tension : dominos... ; Faire intervenir un électricien qualifié afin de remplacer les matériels présentant des parties actives nues sous tension (Rez de chaussée - Hall, 1er étage - Dégagement)</p>
