Dossier Technique Immobilier

Numéro de dossier : 2021-04-1636

Date du repérage : 02/04/2021

Rapport de mission de repérage des matériaux et produits contenant de l'amiante pour l'établissement du constat établi à l'occasion de la vente d'un immeuble bâti (listes A et B de l'annexe 13-9 du Code de la Santé publique)

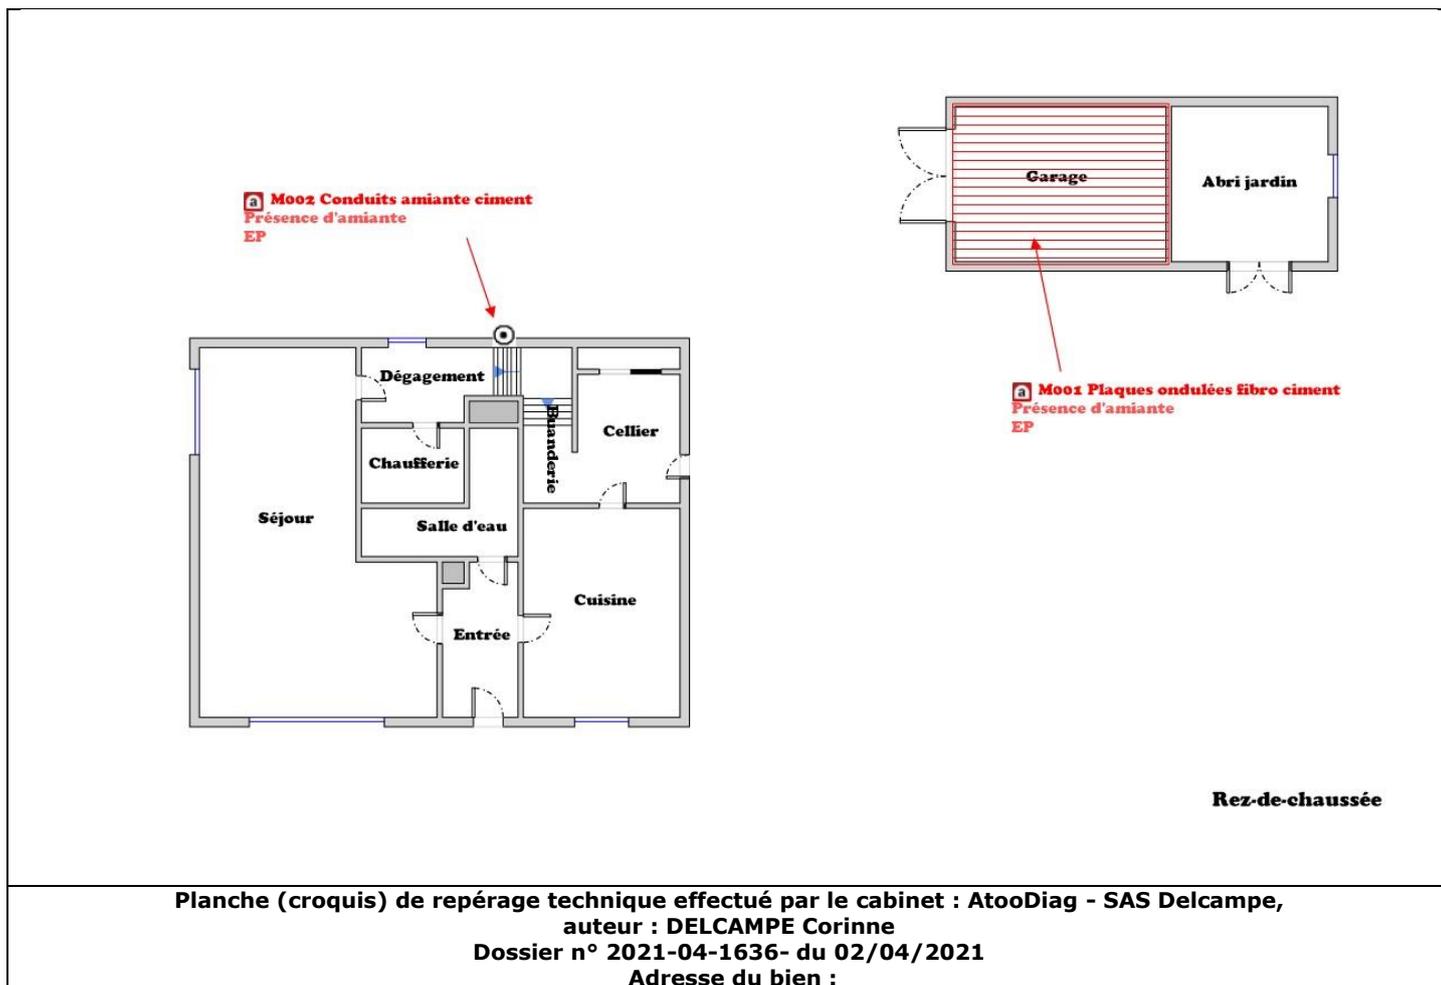
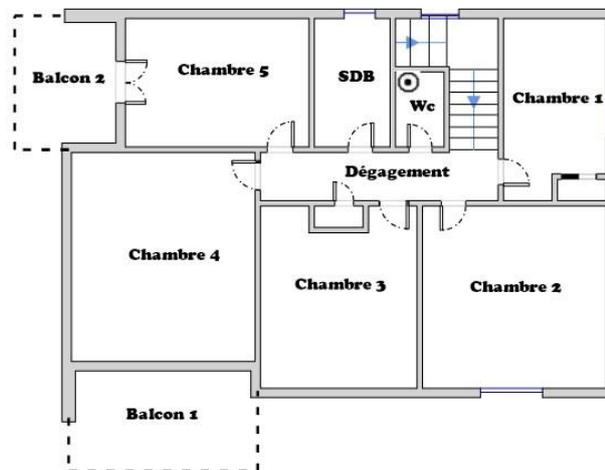
7.1 - Annexe - Schéma de repérage

a M003 Conduit ventilation en amiante ciment
Présence d'amiante
EP

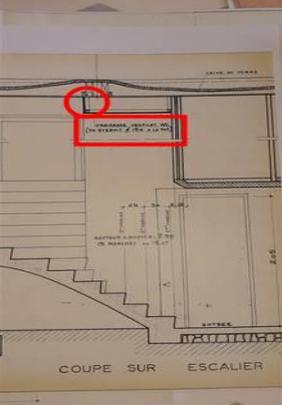
<p>Photo n° PhA003 Localisation : Combles - Combles Ouvrage : Conduits en toiture et façade Partie d'ouvrage : Conduits de fumée en amiante-ciment Description : Conduits de ventilation en amiante-ciment Localisation sur croquis : M003 Conduit ventilation en amiante ciment</p>

Localisation	Identifiant + Description	Conclusion (justification)	Etat de conservation** et préconisations*	Photo
Combles - Combles	<u>Identifiant:</u> M003 <u>Description:</u> Conduits de ventilation en amiante-ciment <u>Liste selon annexe.13-9 du CSP:</u> B	Présence d'amiante (Sur jugement de l'opérateur)	Matériau non dégradé Résultat EP** Préconisation : Il est recommandé de réaliser une évaluation périodique.	
Façade et Extérieur - Façade et extérieurs	<u>Identifiant:</u> M002 <u>Description:</u> Conduites d'eaux usées en amiante-ciment <u>Liste selon annexe.13-9 du CSP:</u> B	Présence d'amiante (Sur jugement de l'opérateur)	Matériau dégradé (étendue ponctuelle) Résultat EP** Préconisation : Il est recommandé de réaliser une évaluation périodique.	
Rez de chaussée - Garage	<u>Identifiant:</u> M001 <u>Description:</u> Plaques ondulées fibro-ciment <u>Liste selon annexe.13-9 du CSP:</u> B	Présence d'amiante (Sur jugement de l'opérateur)	Matériau dégradé (étendue ponctuelle) Résultat EP** Préconisation : Il est recommandé de réaliser une évaluation périodique.

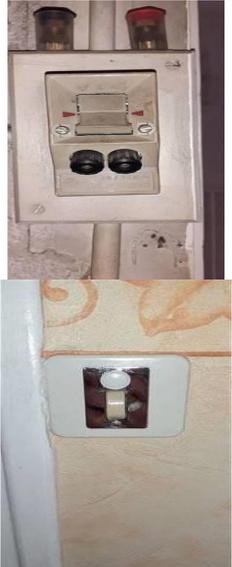
N° Article (1)	Libellé et localisation (*) des anomalies	N° Article (2)	Libellé des mesures compensatoires (3) correctement mises en œuvre	Photos
B4.3 b	<p>Le type d'au moins un fusible ou un disjoncteur n'est plus autorisé (fusible à tabatière, à broches rechargeables, coupe-circuit à fusible de type industriel, disjoncteur réglable en courant protégeant des circuits terminaux).</p> <p>Remarques : Présence de fusible(s) de type à puits vissables ; Faire intervenir un électricien qualifié afin de remplacer le(s) fusible(s) de type à tabatière par des protections autorisées (Rez de chaussée - Chaufferie, 1er étage - Chambre 2)</p>

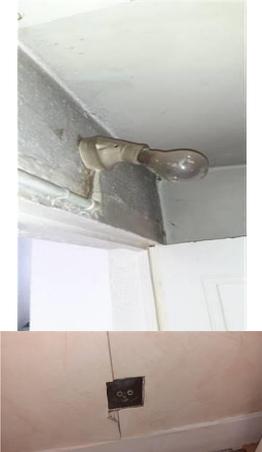
B8.3 a	<p>L'installation comporte au moins un matériel électrique vétuste.</p> <p>Remarques : Présence de matériel électrique vétuste (douilles, interrupteurs, socles de prise...) ; Faire intervenir un électricien qualifié afin de remplacer les matériels électriques vétustes (Rez de chaussée - Chaufferie, 1er étage - Chambre 2)</p>

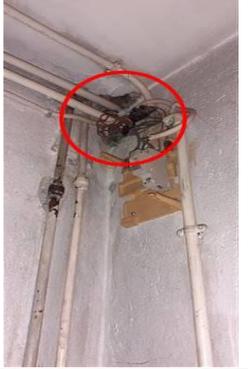
N° Article (1)	Libellé et localisation (*) des anomalies	N° Article (2)	Libellé des mesures compensatoires (3) correctement mises en œuvre	Photos
B8.3 e	Au moins un conducteur isolé n'est pas placé sur toute sa longueur dans un conduit, une goulotte ou une plinthe ou une huisserie, en matière isolante ou métallique, jusqu'à sa pénétration dans le matériel électrique qu'il alimente. Remarques : Présence de conducteurs électriques non protégés mécaniquement ; Faire intervenir un électricien qualifié afin d'installer des protections mécanique sur les conducteurs non protégés (Rez de chaussée - Chaufferie)

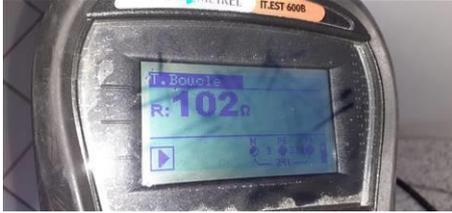
<p>Photo PhEle001 Libellé de l'anomalie : B3.3.1 d La valeur de la résistance de la prise de terre n'est pas adaptée au courant différentiel résiduel (sensibilité) du ou des dispositifs différentiels protégeant l'ensemble de l'installation électrique. Remarques : Valeur de la résistance de la prise de terre inadaptée au(x) dispositif(s) différentiel(s) ; Faire intervenir un électricien qualifié afin d'adapter la prise de terre au(x) dispositif(s) différentiel (1er étage - Placard dégagement)</p>

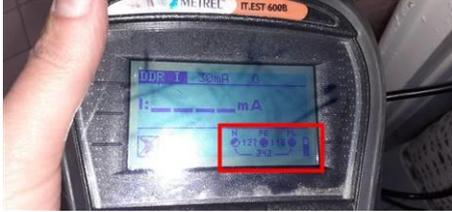
<p>Photo PhEle003 Libellé de l'anomalie : B3.3.6 a2 Au moins un socle de prise de courant comporte une broche de terre non reliée à la terre. Remarques : Présence de circuits électriques non équipés de conducteurs de protection ; Faire intervenir un électricien qualifié afin d'installer des conducteurs de protection sur les circuits qui n'en sont pas équipés (1er étage - Chambre 2, 1er étage - Chambre 3, 1er étage - Chambre 5, 1er étage - Salle de bain)</p>

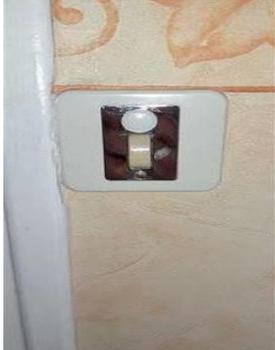
<p>Photo PhEle004 Libellé de l'anomalie : B4.3 b Le type d'au moins un fusible ou un disjoncteur n'est plus autorisé (fusible à tabatière, à broches rechargeables, coupe-circuit à fusible de type industriel, disjoncteur réglable en courant protégeant des circuits terminaux). Remarques : Présence de fusible(s) de type à puits vissables ; Faire intervenir un électricien qualifié afin de remplacer le(s) fusible(s) de type à tabatière par des protections autorisées (Rez de chaussée - Chaufferie, 1er étage - Chambre 2)</p>

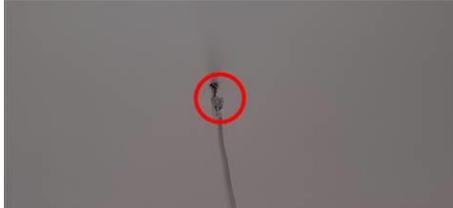
<p>Photo PhEle005 Libellé de l'anomalie : B7.3 d L'installation électrique comporte au moins une connexion avec une partie active nue sous tension accessible. Remarques : Présence de connexion de matériel électrique présentant des parties actives nues sous tension ; Faire intervenir un électricien qualifié afin de remplacer les matériels présentant des parties actives nues sous tension (Rez de chaussée - Chaufferie, 1er étage - Chambre 5)</p>

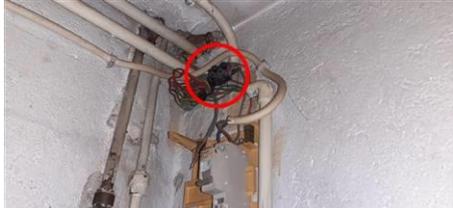
<p>Photo PhEle005 Libellé de l'anomalie : B7.3 d L'installation électrique comporte au moins une connexion avec une partie active nue sous tension accessible. Remarques : Présence de connexion de matériel électrique présentant des parties actives nues sous tension ; Faire intervenir un électricien qualifié afin de remplacer les matériels présentant des parties actives nues sous tension (Rez de chaussée - Chaufferie, 1er étage - Chambre 5)</p>

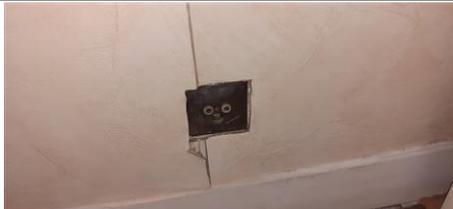
<p>Photo PhEle006 Libellé de l'anomalie : B8.3 a L'installation comporte au moins un matériel électrique vétuste. Remarques : Présence de matériel électrique vétuste (douilles, interrupteurs, socles de prise...) ; Faire intervenir un électricien qualifié afin de remplacer les matériels électriques vétustes (Rez de chaussée - Chaufferie, 1er étage - Chambre 2)</p>

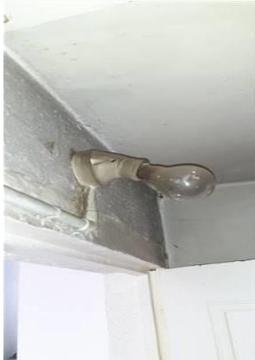
<p>Photo PhEle006 Libellé de l'anomalie : B8.3 a L'installation comporte au moins un matériel électrique vétuste. Remarques : Présence de matériel électrique vétuste (douilles, interrupteurs, socles de prise...) ; Faire intervenir un électricien qualifié afin de remplacer les matériels électriques vétustes (Rez de chaussée - Chaufferie, 1er étage - Chambre 2)</p>

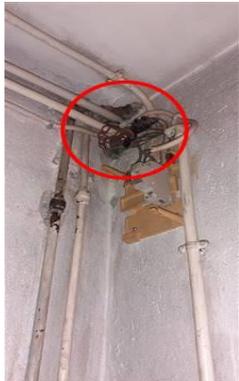
<p>Photo PhEle007 Libellé de l'anomalie : B8.3 e Au moins un conducteur isolé n'est pas placé sur toute sa longueur dans un conduit, une goulotte ou une plinthe ou une huisserie, en matière isolante ou métallique, jusqu'à sa pénétration dans le matériel électrique qu'il alimente. Remarques : Présence de conducteurs électriques non protégés mécaniquement ; Faire intervenir un électricien qualifié afin d'installer des protections mécaniques sur les conducteurs non protégés (Rez de chaussée - Chaufferie)</p>
