Dossier Technique Immobilier

Numéro de dossier : 2021-03-1609-
Date du repérage : 07/04/2021

Résumé de l'expertise n° 2021-03-1609

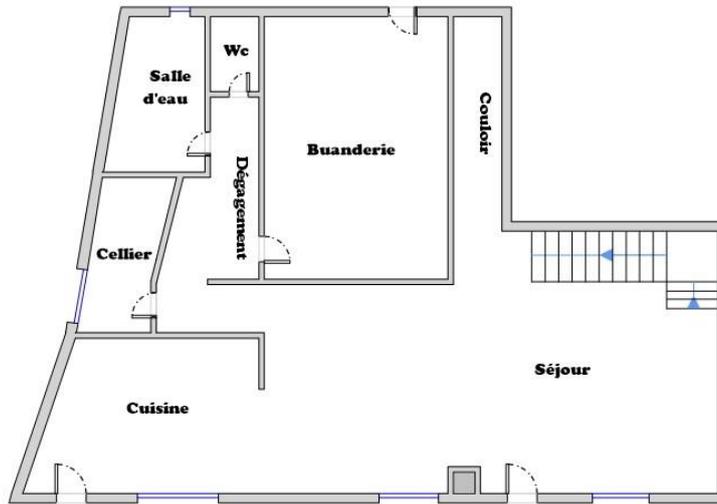
Rez-de-chaussée

**Planche (croquis) de repérage technique effectué par le cabinet : AtooDiag - SAS Delcampe,
auteur : DELCAMPE Corinne
Dossier n° 2021-03-1609- du 07/04/2021
Adresse du bien :**

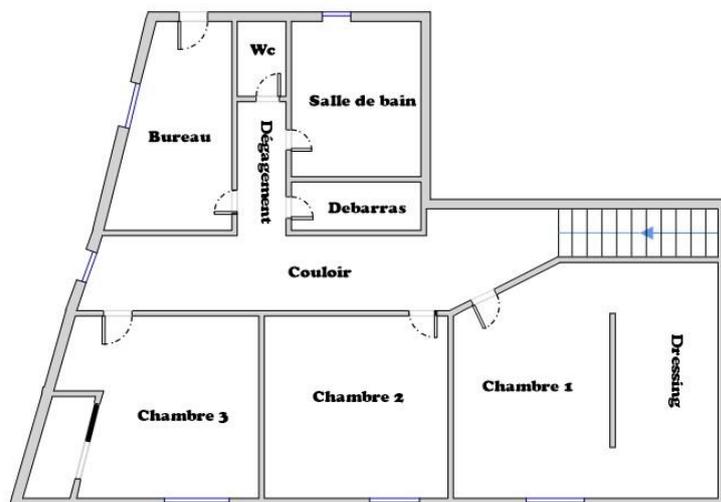
1er Etage

Planche (croquis) de repérage technique effectué par le cabinet : AtoDiag - SAS Delcampe,
auteur : DELCAMPE Corinne
Dossier n° 2021-03-1609- du 07/04/2021
Adresse du bien :

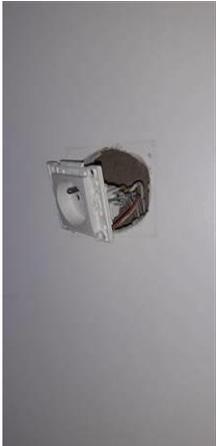
N° Article (1)	Libellé et localisation (*) des anomalies	N° Article (2)	Libellé des mesures compensatoires (3) correctement mises en œuvre	Photos
B7.3 a	L'Enveloppe d'au moins un matériel est manquante ou détériorée. Remarques : Présence de matériel électrique en place dont l'enveloppe présente des détériorations ; Faire intervenir un électricien qualifié afin de remplacer les matériels présentant des détériorations (1er étage - Bureau)

Photo PhEle001 Libellé de l'anomalie : B7.3 a L'Enveloppe d'au moins un matériel est manquante ou détériorée. Remarques : Présence de matériel électrique en place dont l'enveloppe présente des détériorations ; Faire intervenir un électricien qualifié afin de remplacer les matériels présentant des détériorations (1er étage - Bureau)
