Résumé de l'expertise n° 2021-06-1779

Rapport de mission de repérage des matériaux et produits contenant de l'amiante pour l'établissement du constat établi à l'occasion de la vente d'un immeuble bâti (Listes A et B de l'annexe 13-9 du Code de la Santé publique)

Numéro de dossier : 2021-06-1779
Date du repérage : 22/06/2021

| Immeuble bâti visité | |
|---|---|
| Type de logement : | Grange |

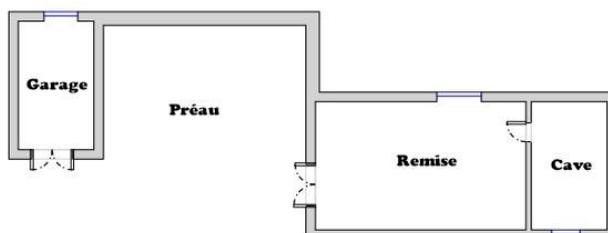
RDC

**Planche (croquis) de repérage technique effectué par le cabinet : AtooDiag - SAS Delcampe,
auteur : DELCAMPE Corinne
Dossier n° 2021-06-1779- du 22/06/2021
Adresse du bien :**

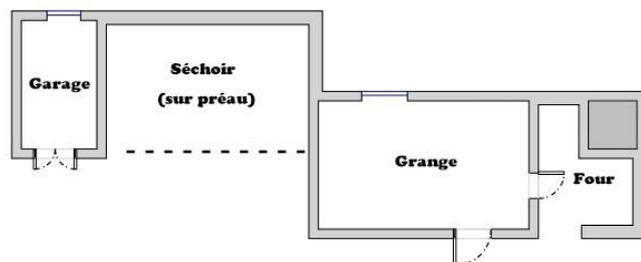
1er Etage

**Planche (croquis) de repérage technique effectué par le cabinet : AtoDiag - SAS Delcampe,
auteur : DELCAMPE Corinne
Dossier n° 2021-06-1779- du 22/06/2021
Adresse du bien :**
