Résumé de l'expertise n° 2021-05-1722

Constat de risque d'exposition au plomb CREP

Numéro de dossier : 2021-05-1722
 Norme méthodologique employée : AFNOR NF X46-030
 Arrêté d'application : Arrêté du 19 août 2011
 Date du repérage : 24/05/2021

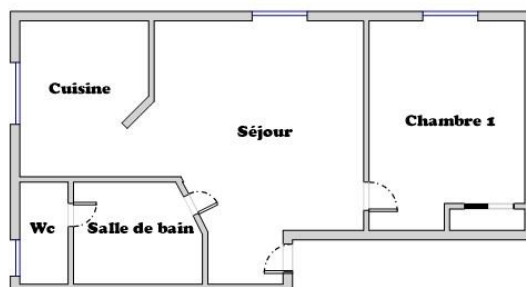
7.1 - Annexe - Schéma de repérage

2ème Etage

**Planche (croquis) de repérage technique effectué par le cabinet : AtooDiag - SAS Delcampe,
auteur : DELCAMPE Corinne
Dossier n° 2021-05-1722- du 24/05/2021
Adresse du bien :**
