Dossier Technique Immobilier

Numéro de dossier : 2021-07-1827-
Date du repérage : 27/07/2021

Résumé de l'expertise n° 2021-07-1827-

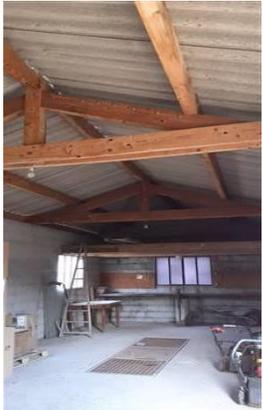
Localisation	Identifiant + Description	Conclusion (justification)	Etat de conservation** et préconisations*	Photo
Rez de chaussée - Garage	Identifiant: ZPSO-003 Description: Plaques (fibres-ciment) Liste selon annexe.13-9 du CSP: B	Présence d'amiante (Sur jugement de l'opérateur)	Matériau non dégradé Résultat EP** Préconisation : Il est recommandé de réaliser une évaluation périodique.

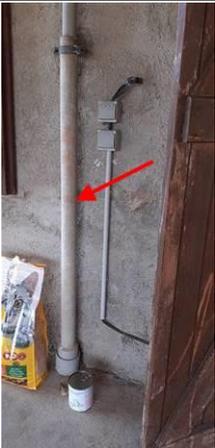
Façade et Extérieur - Façade et extérieurs	Identifiant: ZPSO-002 Description: Conduit en amiante ciment (dauphin) Liste selon annexe.13-9 du CSP: B	Présence d'amiante (Sur jugement de l'opérateur)	Matériau non dégradé Résultat EP** Préconisation : Il est recommandé de réaliser une évaluation périodique.

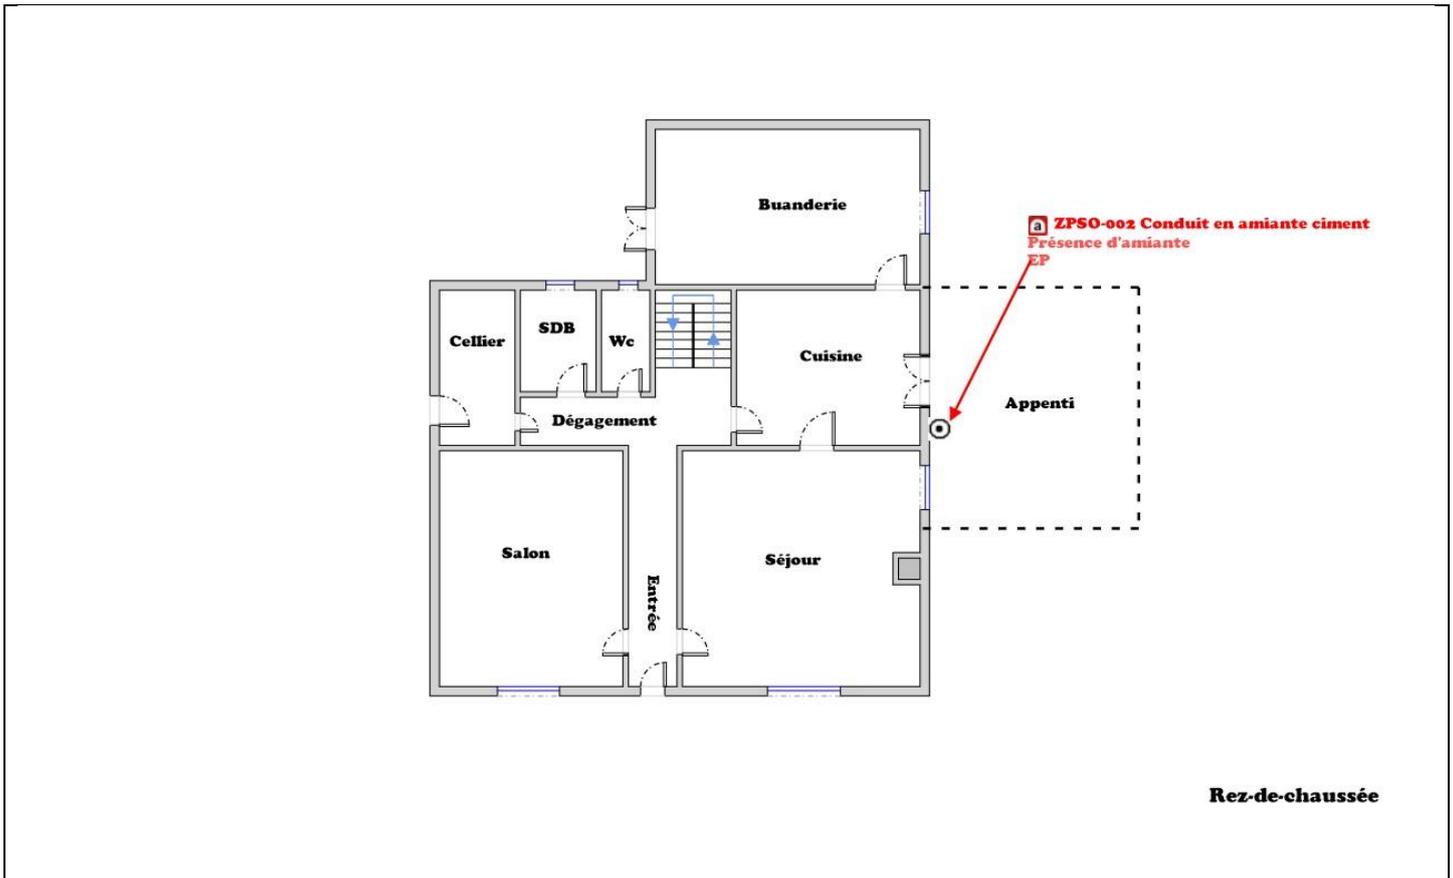
7.1 - Annexe - Schéma de repérage

Planche (croquis) de repérage technique effectué par le cabinet : AtooDiag - SAS Delcampe,
auteur : DELCAMPE corinne
Dossier n° 2021-07-1827-

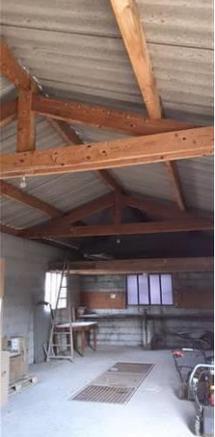
<p>Photo n° PhA001 Localisation : Rez de chaussée - Garage Ouvrage : Bardages et façades légères Partie d'ouvrage : Plaques (fibres-ciment) Description : Plaques (fibres-ciment) Localisation sur croquis : ZPSO-003 Plaques en fibro ciment</p>

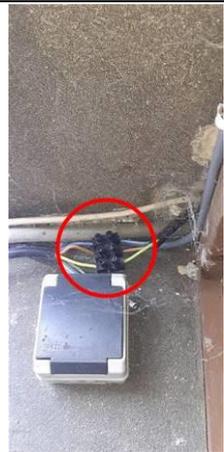
N° Article (1)	Libellé et localisation (*) des anomalies	N° Article (2)	Libellé des mesures compensatoires (3) correctement mises en œuvre	Photos
B7.3 d	L'installation électrique comporte au moins une connexion avec une partie active nue sous tension accessible. Remarques : Présence de connexion de matériel électrique présentant des parties actives nues sous tension ; Faire intervenir un électricien qualifié afin de remplacer les matériels présentant des parties actives nues sous tension (Rez de chaussée - Séjour, Rez de chaussée - Salon, Rez de chaussée - Cuisine, Rez de chaussée - Buanderie, 1er étage - Chambre 1, 1er étage - Chambre 2, 1er étage - Chambre 3, Façade et Extérieur - Façade et extérieurs)

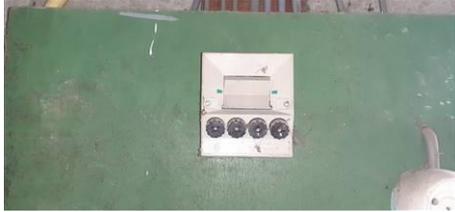
<p>Photo PhEle001 Libellé de l'anomalie : B4.3 b Le type d'au moins un fusible ou un disjoncteur n'est plus autorisé (fusible à tabatière, à broches rechargeables, coupe-circuit à fusible de type industriel, disjoncteur réglable en courant protégeant des circuits terminaux). Remarques : Présence de fusible(s) de type à puit(s) rechargeable(s) ; Faire intervenir un électricien qualifié afin de remplacer le(s) fusible(s) de type à broche(s) rechargeable(s) par des protections autorisées (Rez de chaussée - Garage)</p>

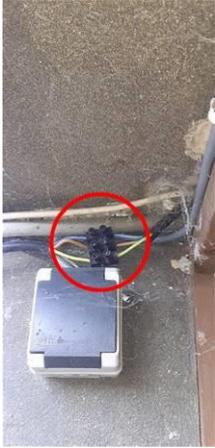
<p>Photo PhEle003 Libellé de l'anomalie : B7.3 d L'installation électrique comporte au moins une connexion avec une partie active nue sous tension accessible. Remarques : Présence de connexion de matériel électrique présentant des parties actives nues sous tension ; Faire intervenir un électricien qualifié afin de remplacer les matériels présentant des parties actives nues sous tension (Rez de chaussée - Séjour, Rez de chaussée - Salon, Rez de chaussée - Cuisine, Rez de chaussée - Buanderie, 1er étage - Chambre 1, 1er étage - Chambre 2, 1er étage - Chambre 3, Façade et Extérieur - Façade et extérieurs)</p>

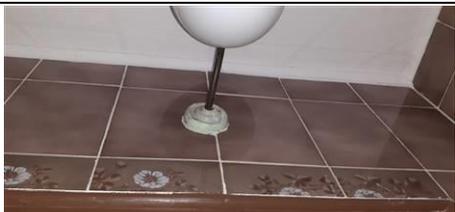
<p>Photo PhEle004 Libellé de l'anomalie : B8.3 a L'installation comporte au moins un matériel électrique vétuste. Remarques : Présence de matériel électrique vétuste (douilles, interrupteurs, socles de prise...) ; Faire intervenir un électricien qualifié afin de remplacer les matériels électriques vétustes (1er étage - Wc)</p>

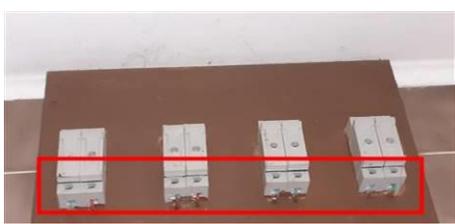
<p>Photo PhEle005 Libellé de l'anomalie : B8.3 e Au moins un conducteur isolé n'est pas placé sur toute sa longueur dans un conduit, une goulotte ou une plinthe ou une huisserie, en matière isolante ou métallique, jusqu'à sa pénétration dans le matériel électrique qu'il alimente. Remarques : Présence de conducteurs électriques non protégés mécaniquement ; Faire intervenir un électricien qualifié afin d'installer des protections mécanique sur les conducteurs non protégés (Rez de chaussée - Entrée, 1er étage - Wc, Façade et Extérieur - Façade et extérieurs)</p>

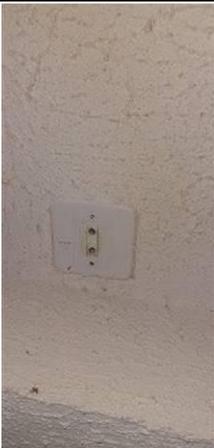
<p>Photo PhEle006 Libellé de l'information complémentaire : B11 b2 Au moins un socle de prise de courant n'est pas de type à obturateur Remarques : Présence de socles de prises non équipés d'obturateur ; Faire intervenir un électricien qualifié afin de remplacer les socles de prises non équipés d'obturateur par des socles de prises à obturateur (Rez de chaussée - Entrée, Rez de chaussée - Séjour, Rez de chaussée - Salon, 1er étage - Chambre 1, 1er étage - Chambre 2, 1er étage - Chambre 3, 1er étage - Chambre 4, 1er étage - Chambre 5)</p>

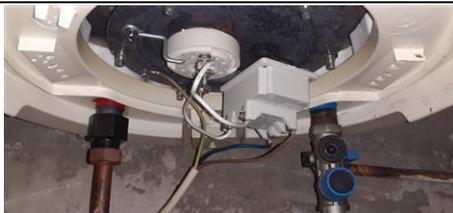
<p>Photo PhEle007 Libellé de l'anomalie : B7.3 e L'installation électrique comporte au moins un dispositif de protection avec une partie active nue sous tension accessible. Remarques : Présence de dispositif de protection de matériel électrique présentant des parties actives nues sous tension ; Faire intervenir un électricien qualifié afin de remplacer les matériels présentant des parties actives nues sous tension</p>
