## Résumé de l'expertise n° 2021-10-1912-

**Rapport de mission de repérage des matériaux et produits contenant de l'amiante pour l'établissement du constat établi à l'occasion de la vente d'un immeuble bâti (Listes A et B de l'annexe 13-9 du Code de la Santé publique)**

Numéro de dossier : 2021-10-1912-  
Date du repérage : 20/10/2021

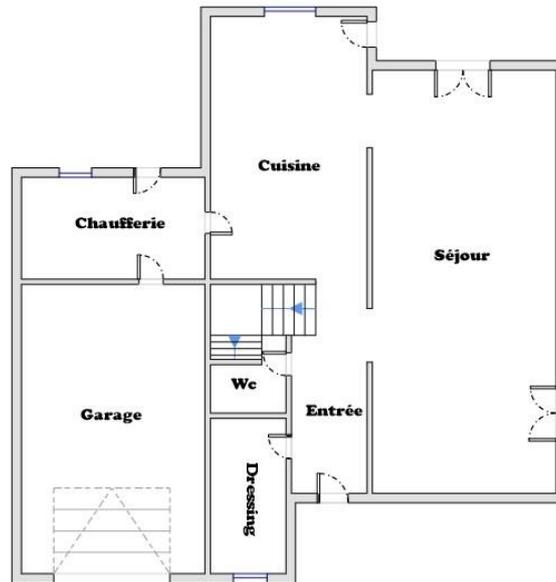
**Rez-de-chaussée**

**Planche (croquis) de repérage technique effectué par le cabinet : AtooDiag - SAS Delcampe,  
auteur : DELCAMPE corinne  
Dossier n° 2021-10-1912-**

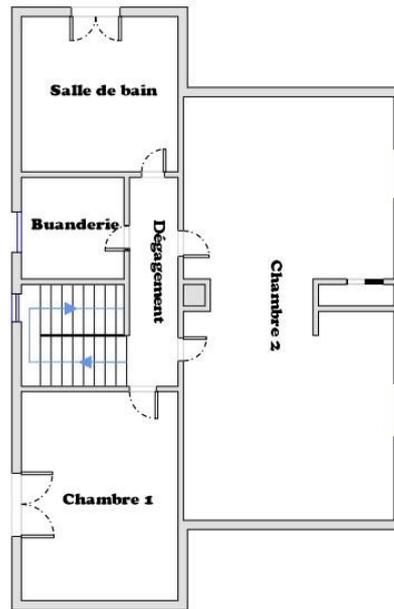
**1er Etage**

**Planche (croquis) de repérage technique effectué par le cabinet : AtooDiag - SAS Delcampe,  
auteur : DELCAMPE corinne  
Dossier n° 2021-10-1912-**

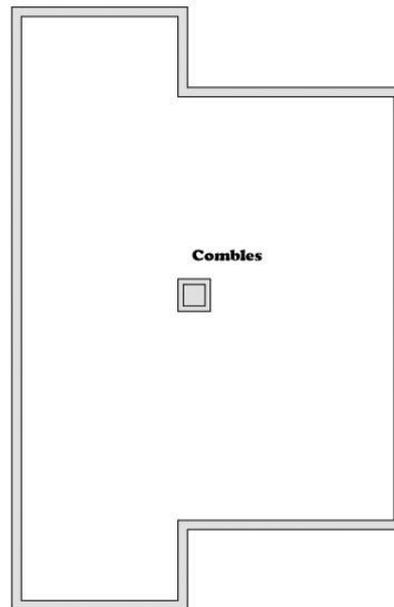
**Combles**

**Planche (croquis) de repérage technique effectué par le cabinet : AtooDiag - SAS Delcampe,  
auteur : DELCAMPE corinne  
Dossier n° 2021-10-1912-**

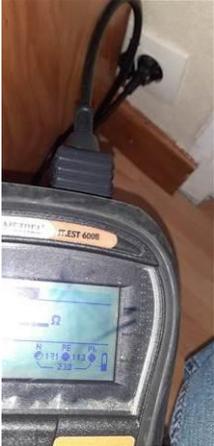
Photo PhEle001 Libellé de l'anomalie : B3.3.6 a2 Au moins un socle de prise de courant comporte une broche de terre non reliée à la terre. Remarques : Présence de circuits électriques non équipés de conducteurs de protection ; Faire intervenir un électricien qualifié afin d'installer des conducteurs de protection sur les circuits qui n'en sont pas équipés (1er étage - Chambre 1, 1er étage - Chambre 2)
