Résumé de l'expertise n° 2021-11-1945

Rapport de mission de repérage des matériaux et produits contenant de l'amiante pour l'établissement du constat établi à l'occasion de la vente d'un immeuble bâti (Listes A et B de l'annexe 13-9 du Code de la Santé publique)

Numéro de dossier : 2021-11-1945
Date du repérage : 10/11/2021

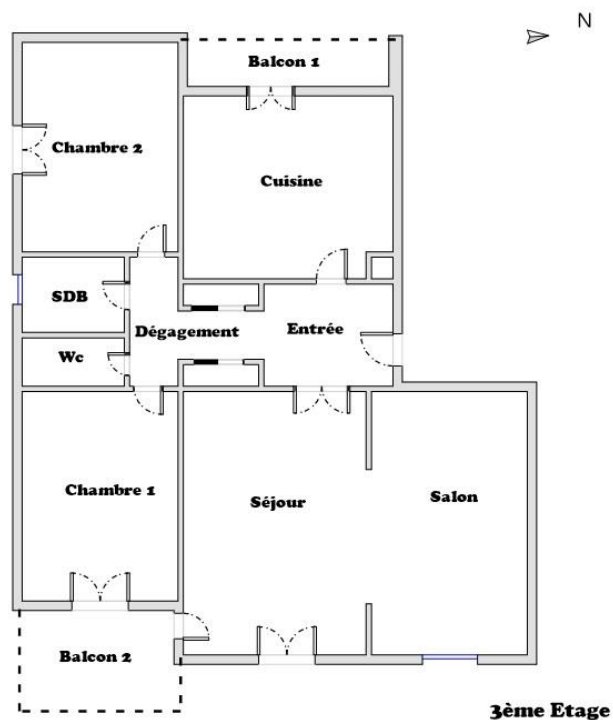
7.1 - Annexe - Schéma de repérage

Planche (croquis) de repérage technique effectué par le cabinet : Atoodiag - SAS Delcampe,
auteur : DELCAMPE corinne
Dossier n° 2021-11-1945- du 10/11/2021
Adresse du bien :

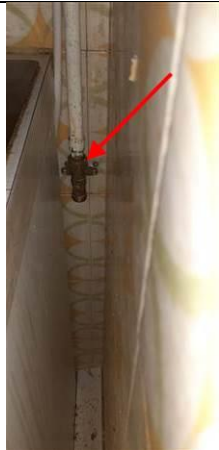
Points de contrôle ⁽³⁾ (selon la norme)	Anomalies observées (A1 ⁽⁴⁾ , A2 ⁽⁵⁾ , DGI ⁽⁶⁾ , 32c ⁽⁷⁾)	Libellé des anomalies et recommandations	Photos
C.7 - 8a1 Robinet de commande d'appareil	A1	Au moins un robinet de commande d'appareil est absent. (Robinet en attente) Remarques : Absence de robinet de commande ; Faire intervenir un installateur gaz qualifié afin d'installer un robinet de commande (3ème étage - Cuisine)

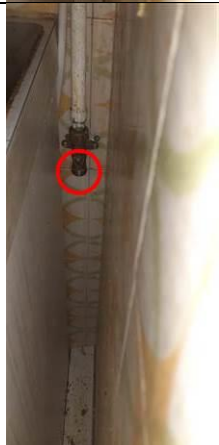
C.7 - 8b Robinet de commande d'appareil	A2	L'extrémité du robinet de commande ou de la tuyauterie en attente n'est pas obturée. (Robinet en attente) Remarques : L'extrémité du robinet en attente n'est pas obturée ; Poser ou faire poser un bouchon par un installateur gaz qualifié sur l'extrémité du robinet (3ème étage - Cuisine) Risque(s) constaté(s) : Dégagement de gaz et donc un risque d'explosion

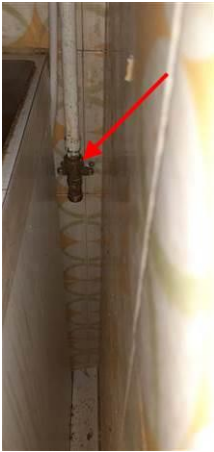
Photo n° PhGaz001

8a1 : au moins un robinet de commande d'appareil est absent. Absence de robinet de commande; Faire intervenir un installateur gaz qualifié afin d'installer un robinet de commande

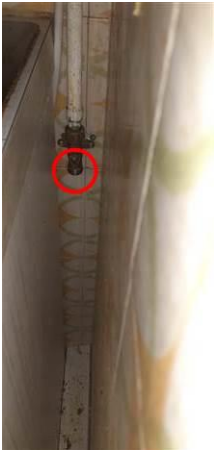
Photo n° PhGaz002

8b : l'extrémité du robinet de commande ou de la tuyauterie en attente n'est pas obturée. L'extrémité du robinet en attente n'est pas obturée; Poser ou faire poser un bouchon par un installateur gaz qualifié sur l'extrémité du robinet

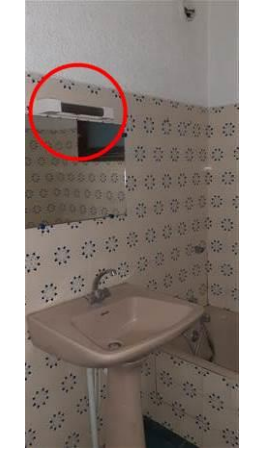
B6.3.1 a	Local contenant une baignoire ou une douche : l'installation électrique ne répond pas aux prescriptions particulières appliquées à ce local (adéquation entre l'emplacement où est installé le matériel électrique et les caractéristiques de ce dernier – respect des règles de protection contre les chocs électriques liées aux zones). Remarques : Présence de matériel électrique inadapté placé en zone 2 d'un local contenant une douche ou une baignoire ; Faire intervenir un électricien qualifié afin de supprimer le matériel électrique inadapté ou le remplacer par du matériel adapté (3ème étage - Salle de bain)

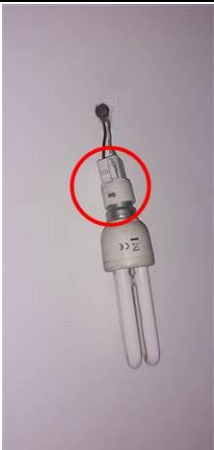
<p>Photo PhEle004 Libellé de l'anomalie : B4.3 h Des conducteurs ou des appareillages présentent des traces d'échauffement. Remarques : Présence d'appareillage présentant des traces d'échauffement ; Faire intervenir un électricien qualifié afin de remplacer les appareils présentant des traces d'échauffement (3ème étage - Cuisine)</p>
