Résumé de l'expertise n° 2021-12-2004

Constat de risque d'exposition au plomb CREP

Numéro de dossier : 2021-12-2004-
 Norme méthodologique employée : AFNOR NF X46-030
 Arrêté d'application : Arrêté du 19 août 2011
 Date du repérage : 14/12/2021

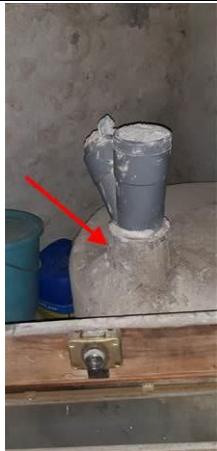
Localisation	Identifiant + Description	Conclusion (justification)	Etat de conservation** et préconisations*	Photo
Sous-Sol - Cave 3	<p>Identifiant: ZPSO-001 Description: Conduit en fibres-ciment Liste selon annexe.13-9 du CSP: B</p>	Présence d'amiante (Sur jugement de l'opérateur)	<p>Matériau dégradé (étendue ponctuelle)</p> <p>Résultat EP**</p> <p>Préconisation : Il est recommandé de réaliser une évaluation périodique.</p>

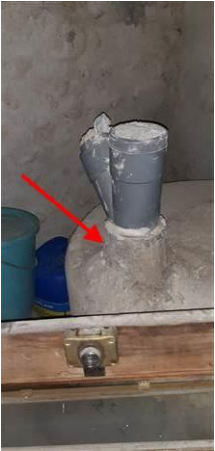
<p>Photo n° PhA001 Localisation : Sous-Sol - Cave 3 Ouvrage : 6 - Conduits et accessoires intérieurs - Conduits de fluides (air, eau, vapeur, fumée, échappement, autres fluides) Partie d'ouvrage : Conduit en fibres-ciment Description : Conduit en fibres-ciment Localisation sur croquis : ZPSO-001 Conduit en fibro ciment</p>

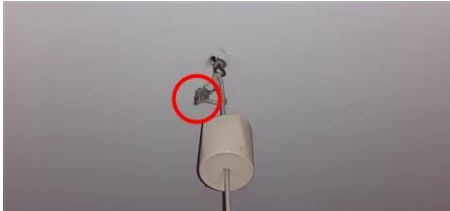
<p>Photo PhEle001 Libellé de l'anomalie : B7.3 d L'installation électrique comporte au moins une connexion avec une partie active nue sous tension accessible. Remarques : Présence de connexion de matériel électrique présentant des parties actives nues sous tension (dominos, sucres...) ; Faire intervenir un électricien qualifié afin de remplacer les matériels présentant des parties actives nues sous tension (1er étage - Chambre 5)</p>

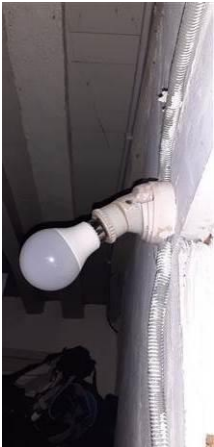
<p>Photo PhEle002 Libellé de l'anomalie : B8.3 a L'installation comporte au moins un matériel électrique vétuste. Remarques : Présence de matériel électrique vétuste (douilles, interrupteurs, socles de prise...) ; Faire intervenir un électricien qualifié afin de remplacer les matériels électriques vétustes (Rez de chaussée - Dressing)</p>

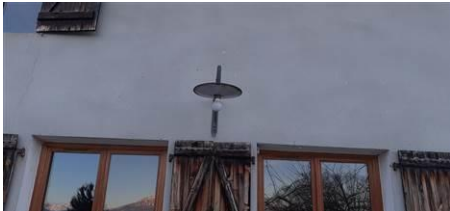
<p>Photo PhEle003 Libellé de l'anomalie : B8.3 b L'installation comporte au moins un matériel électrique inadapté à l'usage. Remarques : Présence de matériel électrique inadapté à l'usage : lampes extérieures sans protection IP ; Faire intervenir un électricien qualifié afin de remplacer les matériels inadaptés par du matériel autorisé (Façade et Extérieur - Façade et extérieurs)</p>

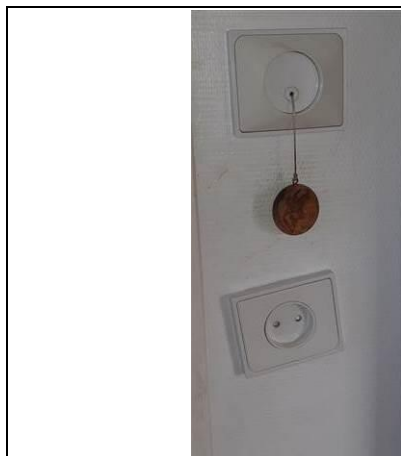
Photo PhEle004

Libellé de l'information complémentaire : B11 b2 Au moins un socle de prise de courant n'est pas de type à obturateur
