## Résumé de l'expertise n° 2021-11-1946

## Etat de l'Installation Intérieure de Gaz

Numéro de dossier : 2021-11-1946  
 Norme méthodologique employée : AFNOR NF P 45-500 (Janvier 2013)  
 Date du repérage : 10/11/2021  
 Heure d'arrivée : 14 h 00  
 Durée du repérage : 02 h 05

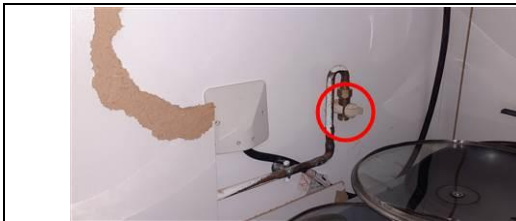
Photo n° PhGaz001

8b : l'extrémité du robinet de commande ou de la tuyauterie en attente n'est pas obturée. L'extrémité du robinet en attente n'est pas obturée; Poser ou faire poser un bouchon par un installateur gaz qualifié sur l'extrémité du robinet

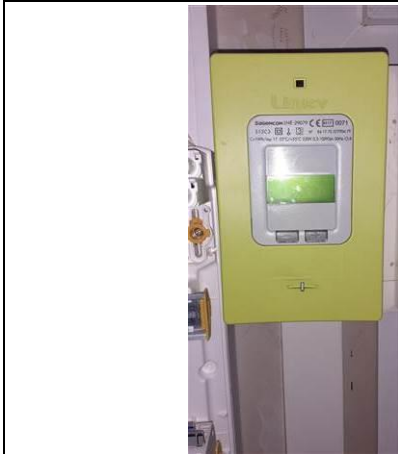
Photo du Compteur électrique
