DPE diagnostic de performance énergétique (logement)

n° : 2238E0480302R
établi le : 09/03/2022
valable jusqu'au : 08/03/2032

type de bien : Maison individuelle
année de construction : 1970
surface habitable : 185,5 m²

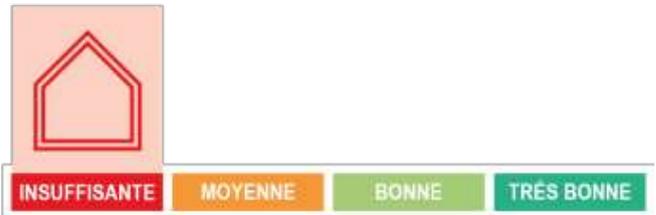
Performance de l'isolation

murs	Mur 3 Est Blocs de béton pleins donnant sur Extérieur, non isolé Mur 6 Nord Blocs de béton pleins donnant sur Local non chauffé (autre que véranda), non isolé Mur 2 Nord Blocs de béton pleins donnant sur Extérieur, non isolé	insuffisante

plancher bas	Plancher 1 Dalle béton donnant sur Vide-sanitaire, non isolé Plancher 2 Dalle béton donnant sur Local non chauffé, non isolé	insuffisante

toiture / plafond	Plafond 1 lourd Dalle béton donnant sur Combles perdus, isolé	insuffisante

portes et fenêtres	Portes-fenêtres coulissantes, Menuiserie Bois - simple vitrage vertical Portes-fenêtres coulissantes, Menuiserie Bois - simple vitrage vertical Fenêtres sans ouverture possible, Menuiserie Bois - simple vitrage vertical Portes-fenêtres battantes sans soubassement, Menuiserie Bois - simple vitrage vertical Porte Bois Vitrée double vitrage	insuffisante

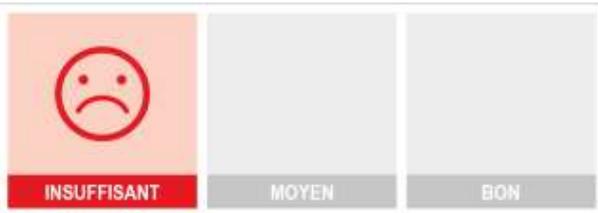
Confort d'été (hors climatisation)*

Les caractéristiques de votre logement améliorant le confort d'été :

toiture isolée

bonne inertie du logement

logement traversant

Equipez les fenêtres de votre logement de volets extérieurs ou brise-soleil
