Résumé de l'expertise n° 22/IMO/0098

Commune : **38690 LE GRAND LEMPS**

Périmètre de repérage : ... **MAISON + ABRIS DE JARDIN + TERRAIN**

Numéro de dossier : 22/IMO/0098
Date du repérage : 16/08/2022
Heure d'arrivée : 14 h 00
Durée du repérage : 02 h 20

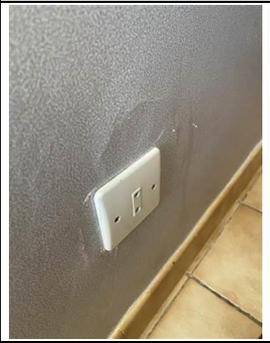
N° Article (1)	Libellé et localisation (*) des anomalies	N° Article (2)	Libellé des mesures compensatoires (3) correctement mises en œuvre	Photos
B3.3.6 a1	<p>Au moins un socle de prise de courant ne comporte pas de broche de terre. Remarques : Présence de circuits électriques non équipés de conducteurs de protection ; Faire intervenir un électricien qualifié afin d'installer des conducteurs de protection sur les circuits qui n'en sont pas équipés</p>	B3.3.6 1	<p>Alors que des socles de prise de courant ou des circuits de l'installation ne sont pas reliés à la terre (B.3.3.6 a1), a2 et a3), la mesure compensatoire suivante est correctement mise en œuvre : - protection du (des) CIRCUIT (s) concerné (s) ou de l'ensemble de l'installation électrique par au moins un dispositif différentiel à haute sensibilité ≤ 30 mA.</p>

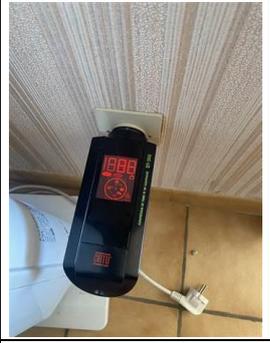
B3.3.6 a2	<p>Au moins un socle de prise de courant comporte une broche de terre non reliée à la terre. Remarques : Absence de conducteurs de protection ; Faire intervenir un électricien qualifié afin d'installer des conducteurs de protection</p>	B3.3.6 1	<p>Alors que des socles de prise de courant ou des circuits de l'installation ne sont pas reliés à la terre (B.3.3.6 a1), a2 et a3), la mesure compensatoire suivante est correctement mise en œuvre : - protection du (des) CIRCUIT (s) concerné (s) ou de l'ensemble de l'installation électrique par au moins un dispositif différentiel à haute sensibilité ≤ 30 mA.</p>

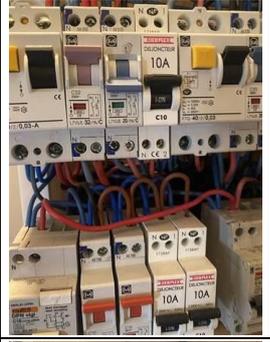
B4.3 f3	<p>A l'intérieur du tableau, la section d'au moins un conducteur alimentant les dispositifs de protection n'est pas adaptée au courant de réglage du disjoncteur de branchement. Remarques : La section des conducteurs de pontage n'est pas en adéquation avec le courant de réglage du disjoncteur de branchement</p>

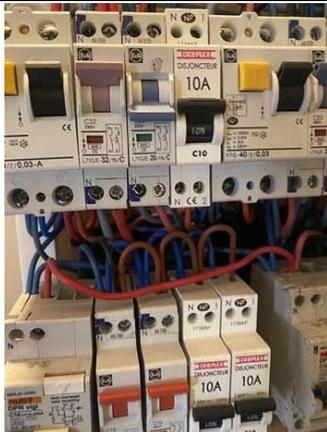
Photo PhEle001

Libellé de l'anomalie : B4.3 f3 A l'intérieur du tableau, la section d'au moins un conducteur alimentant les dispositifs de protection n'est pas adaptée au courant de réglage du disjoncteur de branchement.
Remarques : La section des conducteurs de pontage n'est pas en adéquation avec le courant de réglage du disjoncteur de branchement

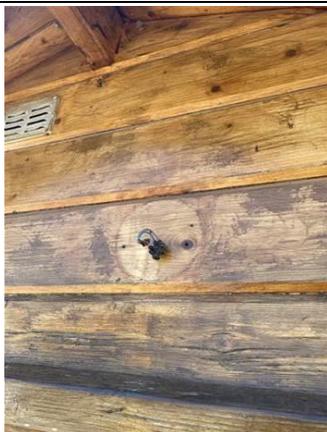
Photo PhEle002

Libellé de l'anomalie : B8.3 e Au moins un conducteur isolé n'est pas placé sur toute sa longueur dans un conduit, une goulotte ou une plinthe ou une huisserie, en matière isolante ou métallique, jusqu'à sa pénétration dans le matériel électrique qu'il alimente.
Remarques : Présence de conducteurs électriques non protégés mécaniquement ; Faire intervenir un électricien qualifié afin d'installer des protections mécanique sur les conducteurs non protégés

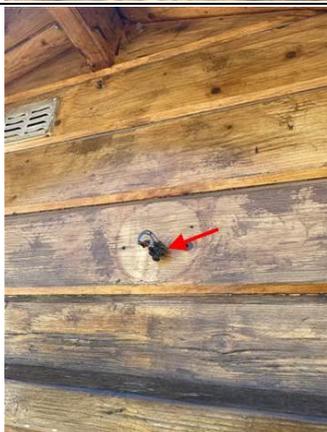
Photo PhEle003

Libellé de l'anomalie : B7.3 d L'installation électrique comporte au moins une connexion avec une partie active nue sous tension accessible.
Remarques : Présence de connexion de matériel électrique présentant des parties actives nues sous tension ; Faire intervenir un électricien qualifié afin de remplacer les matériels présentant des parties actives nues sous tension

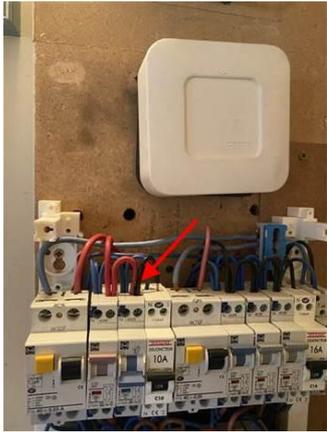
<p>Photo PhEle004 Libellé de l'anomalie : B4.3 h Des conducteurs ou des appareillages présentent des traces d'échauffement. Remarques : Présence de conducteurs présentant des traces d'échauffement ; Faire intervenir un électricien qualifié afin de remplacer les conducteurs présentant des traces d'échauffement</p>

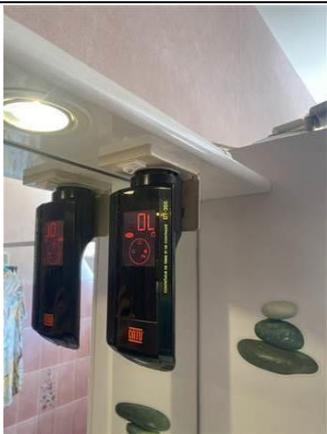
<p>Photo PhEle005 Libellé du point de contrôle : B5.3 a Locaux contenant une baignoire ou une douche : la continuité électrique de la liaison équipotentielle supplémentaire, reliant les éléments conducteurs et les masses des matériels électriques, n'est pas satisfaisante (résistance supérieure à 2 ohms). Remarques : La LES (Liaison Equipotentielle Supplémentaire) est incomplète ; Faire intervenir un électricien qualifié afin de compléter la LES</p>

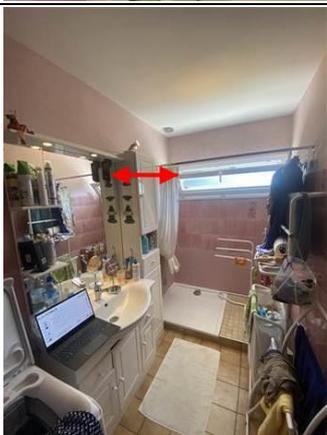
<p>Photo PhEle006 Libellé de l'anomalie : B6.3.1 a Local contenant une baignoire ou une douche : l'installation électrique ne répond pas aux prescriptions particulières appliquées à ce local (adéquation entre l'emplacement où est installé le matériel électrique et les caractéristiques de ce dernier - respect des règles de protection contre les chocs électriques liées aux zones). Remarques : Présence de matériel électrique inadapté placé en zone 2 d'un local contenant une douche ou une baignoire ; Faire intervenir un électricien qualifié afin de supprimer le matériel électrique inadapté ou le remplacer par du matériel adapté</p>

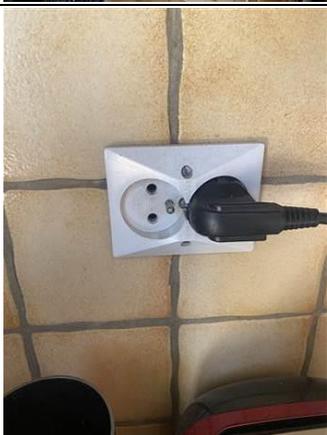
<p>Photo PhEle007 Libellé de l'information complémentaire : B11 b2 Au moins un socle de prise de courant n'est pas de type à obturateur Remarques : Présence de socles de prises non équipés d'obturateur ; Faire intervenir un électricien qualifié afin de remplacer les socles de prises non équipés d'obturateur par des socles de prises à obturateur</p>

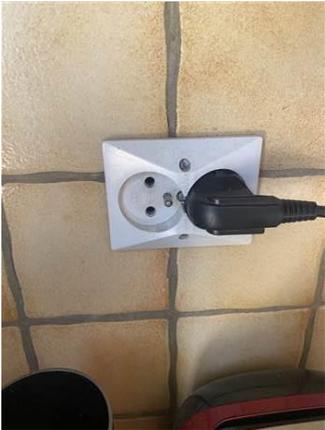
<p>Photo PhEle008 Libellé de l'information complémentaire : B11 c2 Au moins un socle de prise de courant ne possède pas un puits de 15 mm.</p>

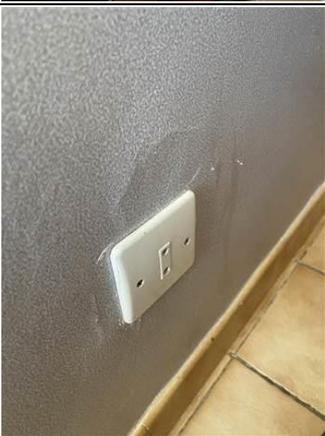
<p>Photo PhEle009 Libellé du point de contrôle : B3.3.6 a1 Au moins un socle de prise de courant ne comporte pas de broche de terre. Remarques : Présence de circuits électriques non équipés de conducteurs de protection ; Faire intervenir un électricien qualifié afin d'installer des conducteurs de protection sur les circuits qui n'en sont pas équipés</p>

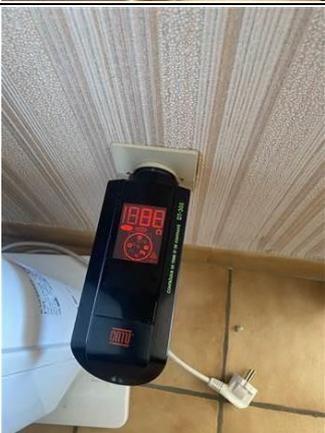
<p>Photo PhEle010 Libellé du point de contrôle : B3.3.6 a2 Au moins un socle de prise de courant comporte une broche de terre non reliée à la terre. Remarques : Absence de conducteurs de protection ; Faire intervenir un électricien qualifié afin d'installer des conducteurs de protection</p>

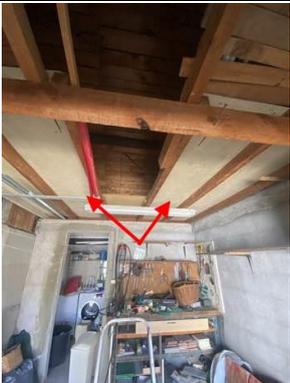
Localisation	Identifiant + Description	Conclusion (justification)	Etat de conservation** et préconisations*	Photo
Garage	<p><u>Identifiant:</u> M001 <u>Description:</u> Panneaux de cloisons lisses ou moulurées, préfabriquées ou non <u>Composant de la construction:</u> 3 - Parois verticales intérieures - Cloisons sèches (assemblées, préfabriquées) <u>Partie à sonder:</u> Panneaux de cloisons lisses ou moulurées, préfabriquées ou non <u>Liste selon annexe.13-9 du CSP:</u> B <u>Localisation sur croquis:</u> M001</p>	Présence d'amiante (Sur jugement de l'opérateur)	<p>Matériau non dégradé</p> <p>Résultat EP**</p> <p>Préconisation : Il est recommandé de réaliser une évaluation périodique.</p>

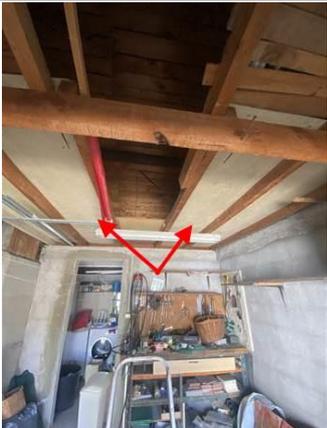
<p>Photo n° PhA001 Localisation : Garage Ouvrage : 3 - Parois verticales intérieures - Cloisons sèches (assemblées, préfabriquées) Partie d'ouvrage : Panneaux de cloisons lisses ou moulurées, préfabriquées ou non Description : Panneaux de cloisons lisses ou moulurées, préfabriquées ou non Localisation sur croquis : M001</p>
---	--
