CONCLUSION DU RAPPORT N° SER-07-22-1469

Certificat de superficie de la partie privative

DPE Diagnostic de performance énergétique (logement)

Adresse : **178 Rue Alfred Buttin**
38140 RIVES
3ème étage porte en face de l'escalier, Appartement lot 17, cave lot 7

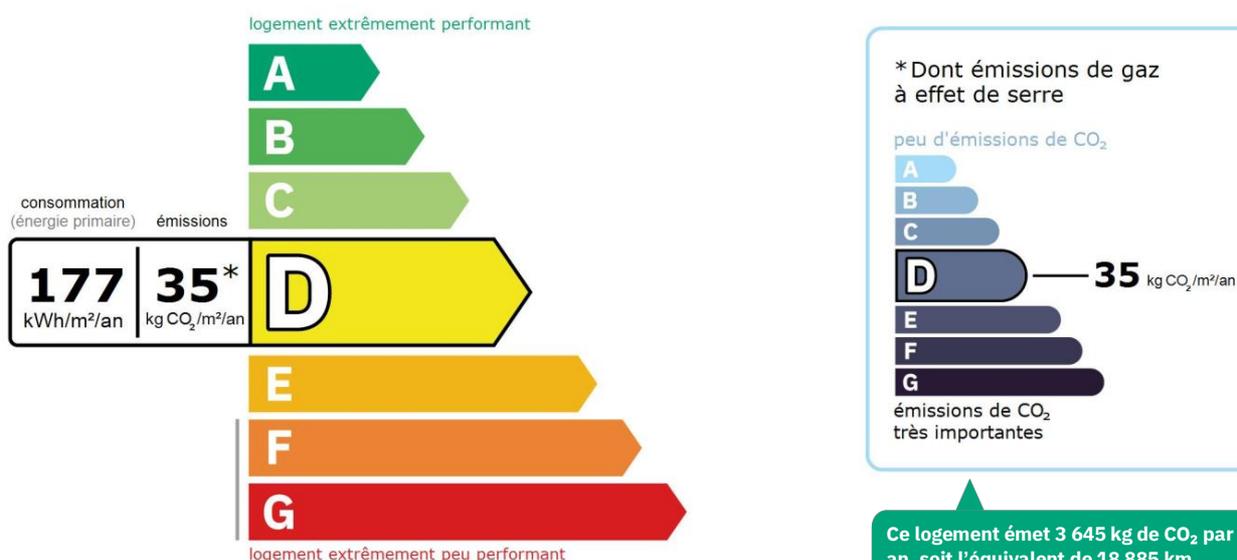
Performance énergétique et climatique

Consommation conventionnelle : 177 kWh ep/m².an (Classe D)

Estimation des émissions : 35 kg eqCO₂/m².an (Classe D)

Le niveau de consommation énergétique dépend de l'isolation du logement et de la performance des équipements.
Pour l'améliorer, voir pages 4 à 6

Ce logement émet 3 645 kg de CO₂ par an, soit l'équivalent de 18 885 km parcourus en voiture.
Le niveau d'émissions dépend principalement des types d'énergies utilisées (bois, électricité, gaz, fioul, etc.)

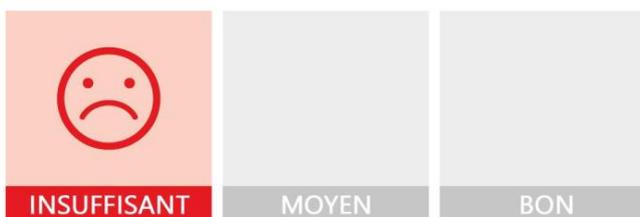
Confort d'été (hors climatisation)*

Les caractéristiques de votre logement améliorant le confort d'été :

bonne inertie du logement

logement traversant

Pour améliorer le confort d'été :

Équipez les fenêtres de votre logement de volets extérieurs ou brise-soleil.
