C2B DIAGNOSTICS

## Résumé de l'expertise n° 22/IMO/0154

## 38470 NOTRE DAME DE L OSIER

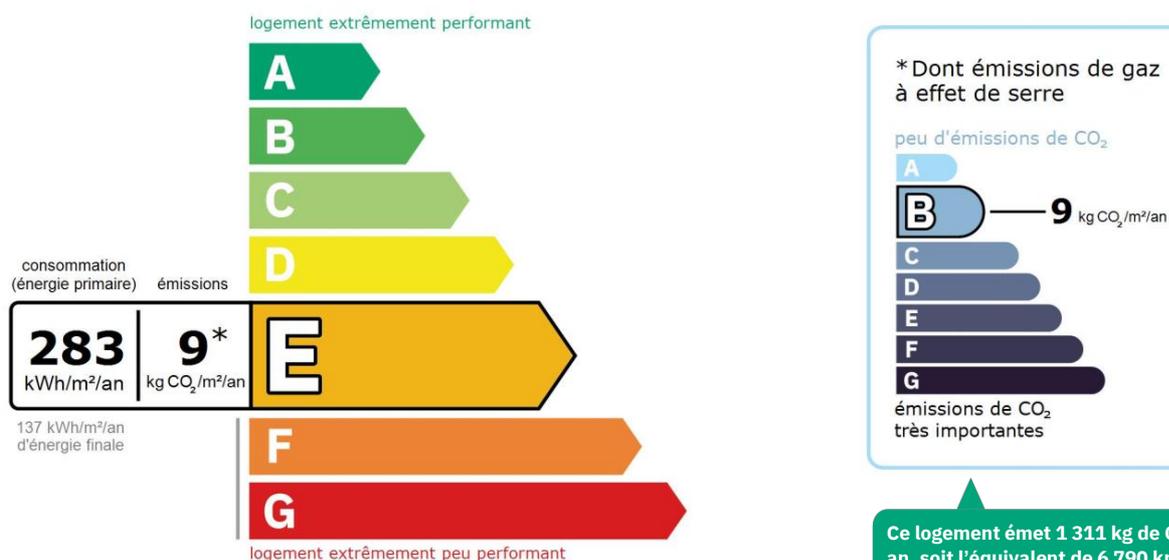
### Performance énergétique et climatique

Le niveau de consommation énergétique dépend de l'isolation du logement et de la performance des équipements. Pour l'améliorer, voir pages 4 à 6

Ce logement émet **1 311 kg de CO<sub>2</sub> par an**, soit l'équivalent de **6 790 km parcourus en voiture**. Le niveau d'émissions dépend principalement des types d'énergies utilisées (bois, électricité, gaz, fioul, etc.)

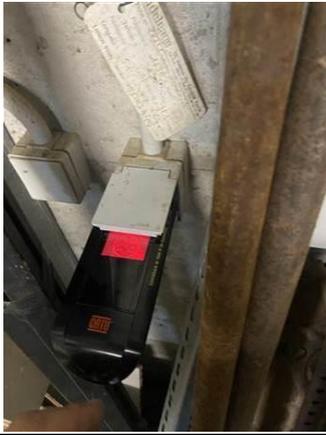
<p>Photo PhEle001                      Libellé de l'anomalie : B3.3.1 d La valeur de la résistance de la prise de terre n'est pas adaptée au courant différentiel résiduel (sensibilité) du ou des dispositifs différentiels protégeant l'ensemble de l'installation électrique.                      Remarques : Valeur de la résistance de la prise de terre inadaptée au(x) dispositif(s) différentiel(s) ; Faire intervenir un électricien qualifié afin d'adapter la prise de terre au(x) dispositif(s) différentiel(s)</p>

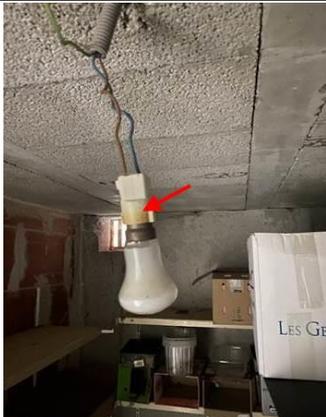
<p>Photo PhEle002                      Libellé de l'anomalie : B4.3 h Des conducteurs ou des appareillages présentent des traces d'échauffement.                      Remarques : Présence d'appareillage présentant des traces d'échauffement ; Faire intervenir un électricien qualifié afin de remplacer les appareils présentant des traces d'échauffement</p>

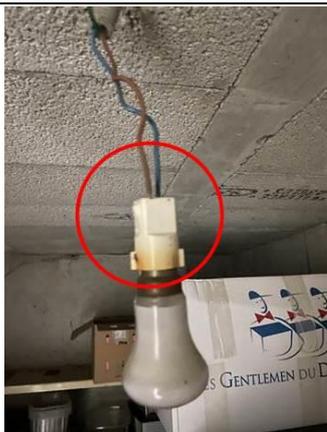
Photo PhEle003

Libellé de l'anomalie : B8.3 a L'installation comporte au moins un matériel électrique vétuste.

Remarques : Présence de matériel électrique vétuste (douilles, interrupteurs, socles de prise...); Faire intervenir un électricien qualifié afin de remplacer les matériels électriques vétustes

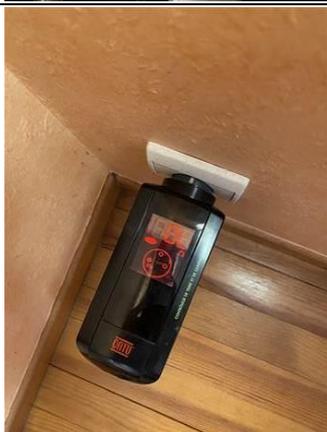
Photo PhEle004

Libellé de l'anomalie : B3.3.6 a2 Au moins un socle de prise de courant comporte une broche de terre non reliée à la terre.
