## Résumé de l'expertise n° 22/07

# Certificat de superficie de la partie privative

# DPE Diagnostic de performance énergétique (logement)

## Rapport mission de repérage

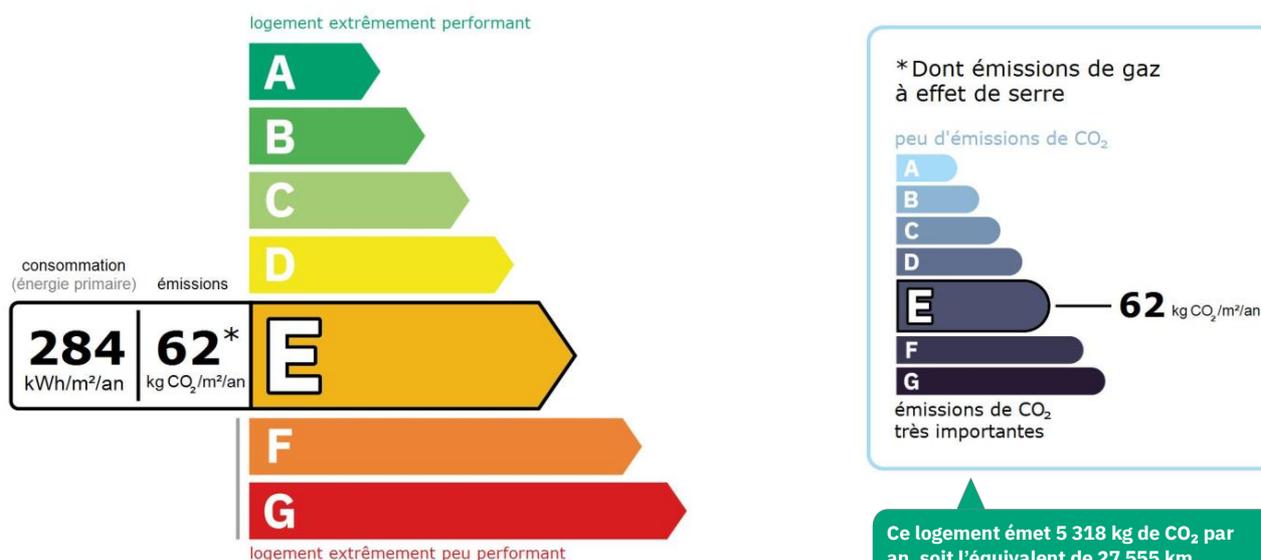
## Performance énergétique et climatique

Le niveau de consommation énergétique dépend de l'isolation du logement et de la performance des équipements. Pour l'améliorer, voir pages 4 à 6

Ce logement émet 5 318 kg de CO<sub>2</sub> par an, soit l'équivalent de 27 555 km parcourus en voiture. Le niveau d'émissions dépend principalement des types d'énergies utilisées (bois, électricité, gaz, fioul, etc.)

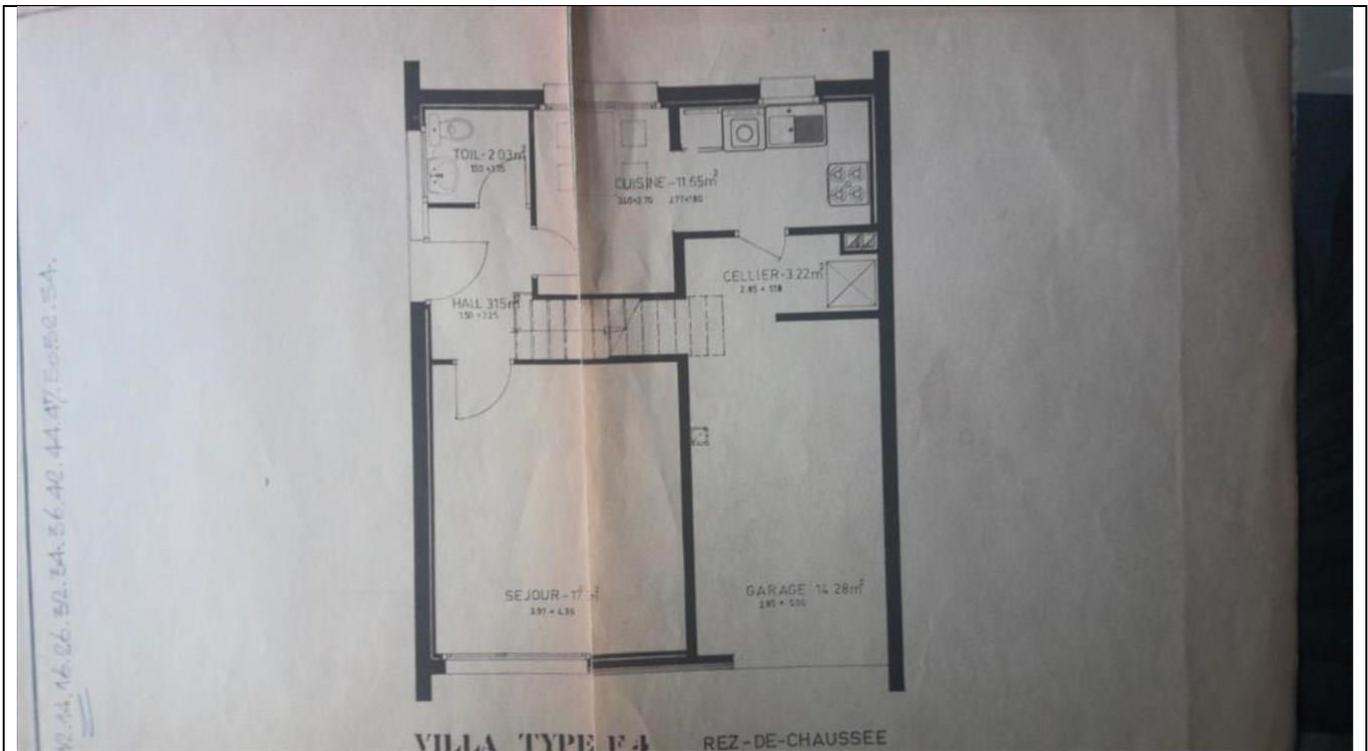
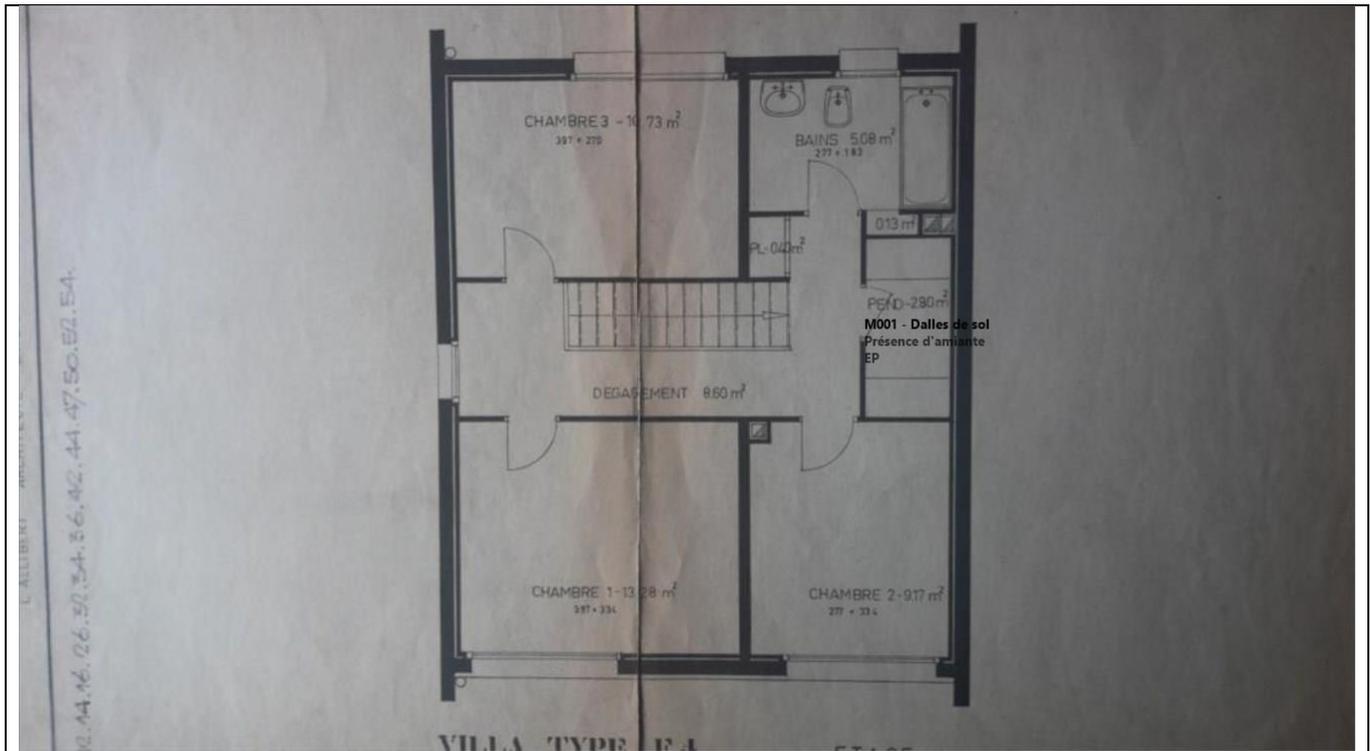
### 7.1 - Annexe - Schéma de repérage

Planche (croquis) de repérage technique effectué par le cabinet : Expert Diag 38, auteur : Bellussi theo

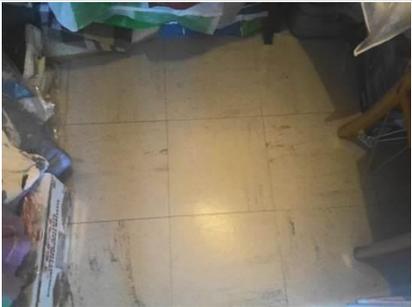
Localisation	Identifiant + Description	Conclusion (justification)	Etat de conservation** et préconisations*	Photo
Penderie	<p><u>Identifiant:</u> M001 <u>Réf. échantillon:</u> P001 <u>Description:</u> Dalles de sol <u>Composant de la construction:</u> Planchers <u>Partie à sonder:</u> Dalles de sol <u>Liste selon annexe.13-9 du CSP:</u> B <u>Localisation sur croquis:</u> M001 <u>Sondage:</u> Fractionnement</p>	Présence d'amiante (Après analyse en laboratoire)	Matériau non dégradé  <b>Résultat</b> EP**  <b>Préconisation :</b> Il est recommandé de réaliser une évaluation périodique.

<p>Photo n° PhA001 Localisation : Penderie Ouvrage : Planchers Partie d'ouvrage : Dalles de sol Description : Dalles de sol Localisation sur croquis : M001</p>
---	---
