Résumé de l'expertise n° 22/IMO/0178

Désignation du ou des bâtiments
<i>Localisation du ou des bâtiments :</i> Commune : 38690 LE GRAND LEMPS Références cadastrales non communiquées Désignation et situation du ou des lot(s) de copropriété : Etage 2, Lot numéro Non communiqué Périmètre de repérage : ... APPARTEMENT

Certificat de superficie de la partie privative

Numéro de dossier : 22/IMO/0178
Date du repérage : 17/10/2022
Heure d'arrivée : 17 h 00
Durée du repérage : 03 h 25

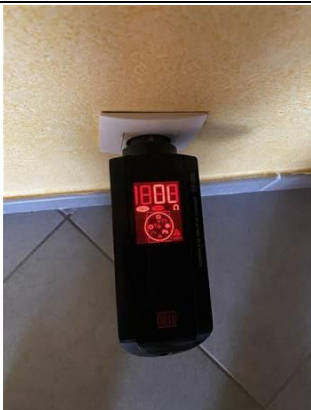
Photo PhEle001 Libellé du point de contrôle : B3.3.6 a2 Au moins un socle de prise de courant comporte une broche de terre non reliée à la terre. Remarques : Présence de circuits électriques non équipés de conducteurs de protection ; Faire intervenir un électricien qualifié afin d'installer des conducteurs de protection sur les circuits qui n'en sont pas équipés
