C2B DIAGNOSTICS

Résumé de l'expertise n° 22/IMO/0046

Commune : **38470 VINAY**

Périmètre de repérage : ... **MAISON + GRENIER + GARAGE + CAVE + TERRAIN**

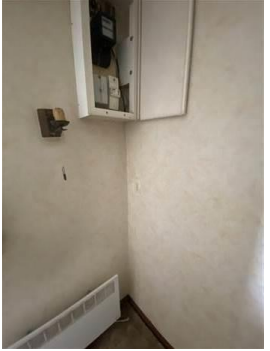
N° Article (1)	Libellé et localisation (*) des anomalies	N° Article (2)	Libellé des mesures compensatoires (3) correctement mises en œuvre	Photos
B1.3 g	<p>Le dispositif assurant la coupure d'urgence est placé à plus de 1,80 m du sol fini et n'est pas accessible au moyen de marches ou d'une estrade.</p> <p>Remarques : L'AGCP (Appareil Général de Commande et de Protection) est placé à une hauteur > à 1,80 m du sol fini ; Faire intervenir un électricien qualifié afin de déplacer l' AGCP ou créer une marche ou une estrade</p>

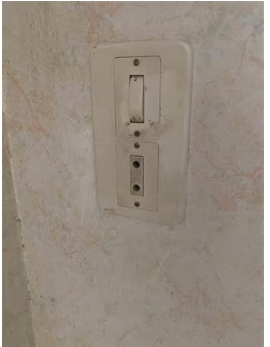
N° Article (1)	Libellé et localisation (*) des anomalies	N° Article (2)	Libellé des mesures compensatoires (3) correctement mises en œuvre	Photos
B3.3.6 a1	<p>Au moins un socle de prise de courant ne comporte pas de broche de terre. Remarques : Présence de circuits électriques non équipés de conducteurs de protection ; Faire intervenir un électricien qualifié afin d'installer des conducteurs de protection sur les circuits qui n'en sont pas équipés</p>

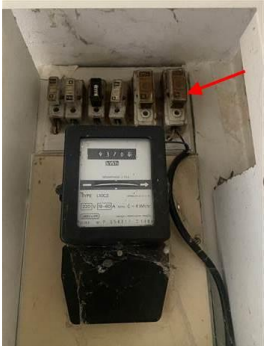
B3.3.6 a2	<p>Au moins un socle de prise de courant comporte une broche de terre non reliée à la terre.</p>			
B4.3 b	<p>Le type d'au moins un fusible ou un disjoncteur n'est plus autorisé (fusible à tabatière, à broches rechargeables, coupe-circuit à fusible de type industriel, disjoncteur réglable en courant protégeant des circuits terminaux). Remarques : Présence de fusible(s) de type à tabatière ; Faire intervenir un électricien qualifié afin de remplacer le(s) fusible(s) de type à tabatière par des protections autorisées</p>

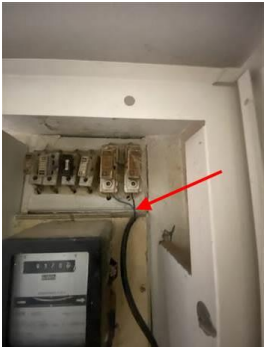
B4.3 e	<p>Le courant assigné (calibre) de la protection contre les surcharges et courts-circuits d'au moins un circuit n'est pas adapté à la section des conducteurs correspondants. Remarques : Présence de protections contre les surintensités inadaptées à la section des conducteurs ; Faire intervenir un électricien qualifié afin d'installer des protections contre les surintensités adaptés aux sections des conducteurs</p>

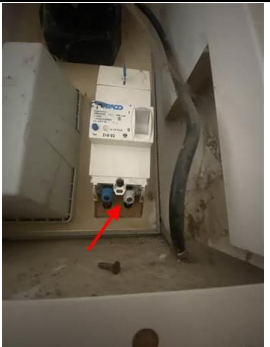
B4.3 f1	<p>La section des conducteurs de la canalisation alimentant le seul tableau n'est pas adaptée au courant de réglage du disjoncteur de branchement. Remarques : Présence de conducteurs d'alimentation de section inadaptée au courant assigné du disjoncteur principal placé en amont ; Faire intervenir un électricien qualifié afin de remplacer les conducteurs inadaptés</p>

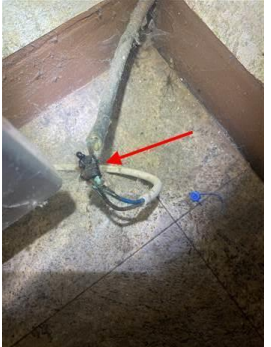
N° Article (1)	Libellé et localisation (*) des anomalies	N° Article (2)	Libellé des mesures compensatoires (3) correctement mises en œuvre	Photos
B4.3 h	<p>Des conducteurs ou des appareillages présentent des traces d'échauffement.</p> <p>Remarques : Présence de conducteurs présentant des traces d'échauffement ; Faire intervenir un électricien qualifié afin de remplacer les conducteurs présentant des traces d'échauffement</p>

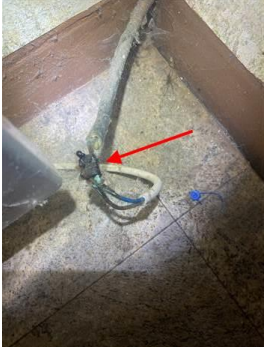
B5.3 a	<p>Locaux contenant une baignoire ou une douche : la continuité électrique de la liaison équipotentielle supplémentaire, reliant les éléments conducteurs et les masses des matériels électriques, n'est pas satisfaisante (résistance supérieure à 2 ohms).</p>			
B7.3 d	<p>L'installation électrique comporte au moins une connexion avec une partie active nue sous tension accessible.</p> <p>Remarques : Présence de connexion de matériel électrique présentant des parties actives nues sous tension ; Faire intervenir un électricien qualifié afin de remplacer les matériels présentant des parties actives nues sous tension</p>

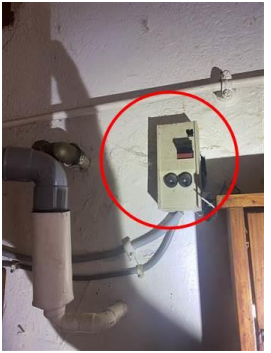
B8.3 a	<p>L'installation comporte au moins un matériel électrique vétuste.</p> <p>Remarques : Présence de matériel électrique vétuste (douilles, interrupteurs, socles de prise...) ; Faire intervenir un électricien qualifié afin de remplacer les matériels électriques vétustes</p>

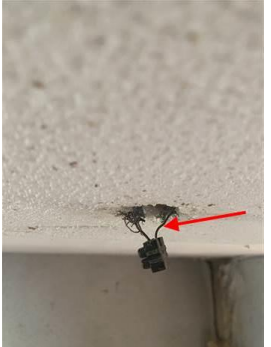
B8.3 d	<p>L'installation comporte au moins un conducteur actif dont le diamètre est inférieur à 12/10 mm (1,13 mm²).</p>

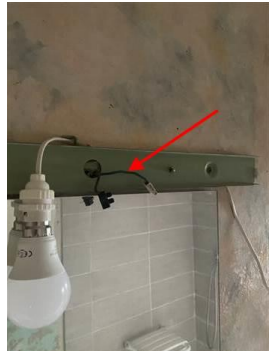
N° Article (1)	Libellé et localisation (*) des anomalies	N° Article (2)	Libellé des mesures compensatoires (3) correctement mises en œuvre	Photos
B8.3 e	<p>Au moins un conducteur isolé n'est pas placé sur toute sa longueur dans un conduit, une goulotte ou une plinthe ou une huisserie, en matière isolante ou métallique, jusqu'à sa pénétration dans le matériel électrique qu'il alimente.</p> <p>Remarques : Présence de conducteurs électriques non protégés mécaniquement ; Faire intervenir un électricien qualifié afin d'installer des protections mécanique sur les conducteurs non protégés</p>

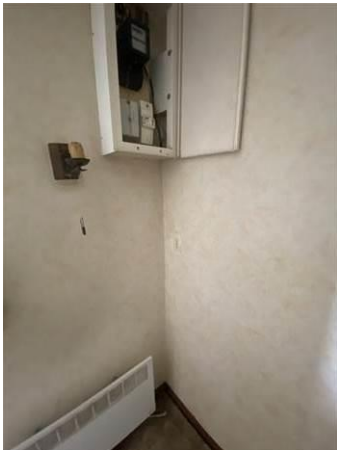
Photo PhEle001
 Libellé de l'anomalie : B1.3 g Le dispositif assurant la coupure d'urgence est placé à plus de 1,80 m du sol fini et n'est pas accessible au moyen de marches ou d'une estrade.
 Remarques : L'AGCP (Appareil Général de Commande et de Protection) est placé à une hauteur > à 1,80 m du sol fini ; Faire intervenir un électricien qualifié afin de déplacer l' AGCP ou créer une marche ou une estrade

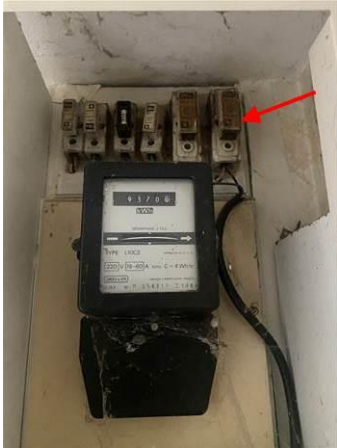
Photo PhEle002
 Libellé de l'anomalie : B4.3 b Le type d'au moins un fusible ou un disjoncteur n'est plus autorisé (fusible à tabatière, à broches rechargeables, coupe-circuit à fusible de type industriel, disjoncteur réglable en courant protégeant des circuits terminaux).
 Remarques : Présence de fusible(s) de type à tabatière ; Faire intervenir un électricien qualifié afin de remplacer le(s) fusible(s) de type à tabatière par des protections autorisées

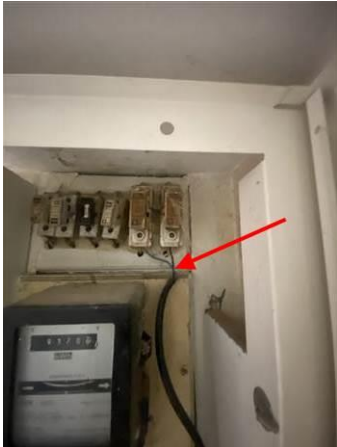
Photo PhEle003
 Libellé de l'anomalie : B4.3 e Le courant assigné (calibre) de la protection contre les surcharges et courts-circuits d'au moins un circuit n'est pas adapté à la section des conducteurs correspondants.
 Remarques : Présence de protections contre les surintensités inadaptées à la section des conducteurs ; Faire intervenir un électricien qualifié afin d'installer des protections contre les surintensités adaptés aux sections des conducteurs

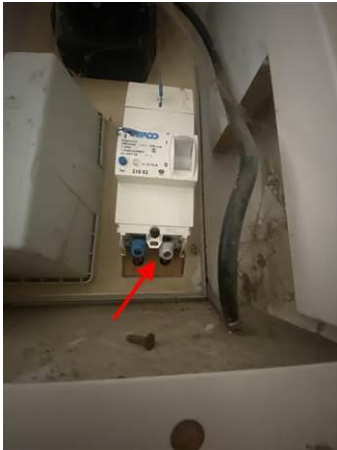
Photo PhEle004

Libellé de l'anomalie : B4.3 f1 La section des conducteurs de la canalisation alimentant le seul tableau n'est pas adaptée au courant de réglage du disjoncteur de branchement.
Remarques : Présence de conducteurs d'alimentation de section inadaptée au courant assigné du disjoncteur principal placé en amont ; Faire intervenir un électricien qualifié afin de remplacer les conducteurs inadaptés

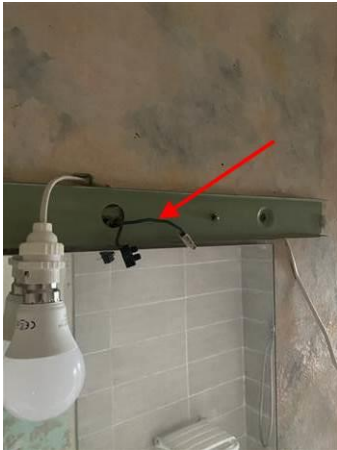
Photo PhEle005

Libellé de l'anomalie : B8.3 e Au moins un conducteur isolé n'est pas placé sur toute sa longueur dans un conduit, une goulotte ou une plinthe ou une huisserie, en matière isolante ou métallique, jusqu'à sa pénétration dans le matériel électrique qu'il alimente.
Remarques : Présence de conducteurs électriques non protégés mécaniquement ; Faire intervenir un électricien qualifié afin d'installer des protections mécanique sur les conducteurs non protégés

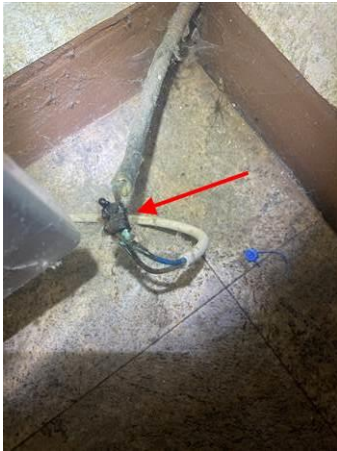
Photo PhEle006

Libellé de l'anomalie : B7.3 d L'installation électrique comporte au moins une connexion avec une partie active nue sous tension accessible.
Remarques : Présence de connexion de matériel électrique présentant des parties actives nues sous tension ; Faire intervenir un électricien qualifié afin de remplacer les matériels présentant des parties actives nues sous tension

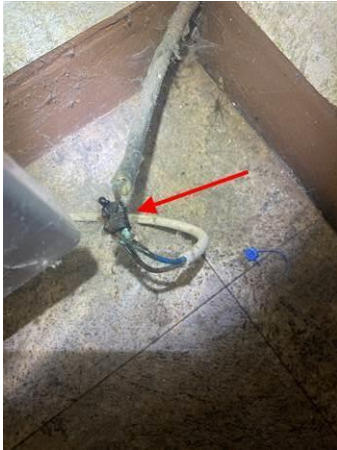
Photo PhEle007

Libellé de l'anomalie : B4.3 h Des conducteurs ou des appareillages présentent des traces d'échauffement.
Remarques : Présence de conducteurs présentant des traces d'échauffement ; Faire intervenir un électricien qualifié afin de remplacer les conducteurs présentant des traces d'échauffement

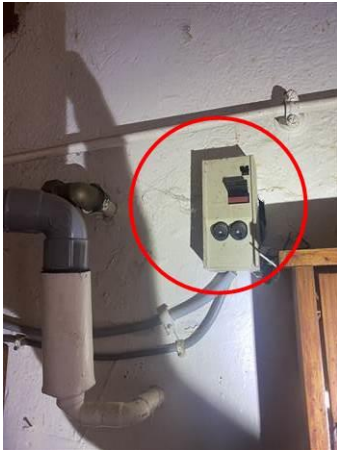
Photo PhEle008
 Libellé de l'anomalie : B8.3 a L'installation comporte au moins un matériel électrique vétuste.
 Remarques : Présence de matériel électrique vétuste (douilles, interrupteurs, socles de prise...) ; Faire intervenir un électricien qualifié afin de remplacer les matériels électriques vétustes

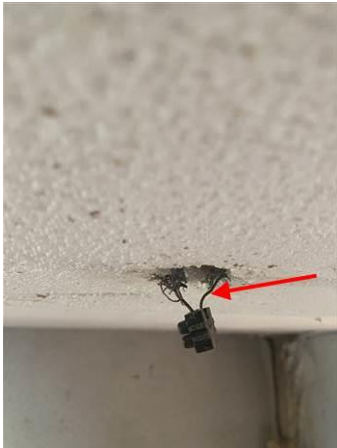
Photo PhEle009
 Libellé de l'anomalie : B8.3 d L'installation comporte au moins un conducteur actif dont le diamètre est inférieur à 12/10 mm (1,13 mm²).

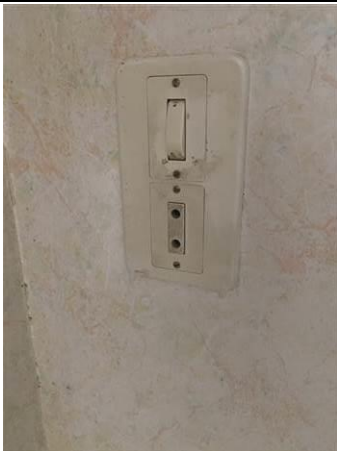
Photo PhEle010
 Libellé de l'anomalie : B3.3.6 a1 Au moins un socle de prise de courant ne comporte pas de broche de terre.
 Remarques : Présence de circuits électriques non équipés de conducteurs de protection ; Faire intervenir un électricien qualifié afin d'installer des conducteurs de protection sur les circuits qui n'en sont pas équipés

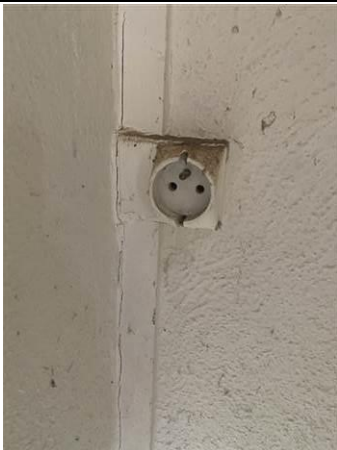
Photo PhEle011
 Libellé de l'information complémentaire : B11 b2 Au moins un socle de prise de courant n'est pas de type à obturateur
 Remarques : Présence de socles de prises non équipés d'obturateur ; Faire intervenir un électricien qualifié afin de remplacer les socles de prises non équipés d'obturateur par des socles de prises à obturateur

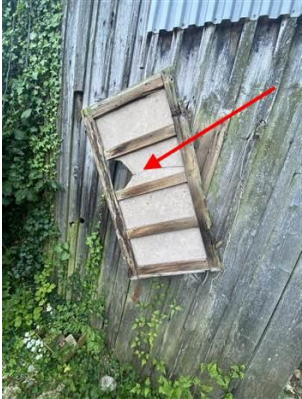
Localisation	Identifiant + Description	Conclusion (justification)	Etat de conservation** et préconisations*	Photo
Grenier	<p><u>Identifiant:</u> M001 <u>Description:</u> Panneaux de cloisons lisses ou moulurées, préfabriquées ou non <u>Composant de la construction:</u> 3 - Parois verticales intérieures - Cloisons sèches (assemblées, préfabriquées) <u>Partie à sonder:</u> Panneaux de cloisons lisses ou moulurées, préfabriquées ou non <u>Liste selon annexe.13-9 du CSP:</u> B <u>Localisation sur croquis:</u> M001</p>	Présence d'amiante (Sur jugement de l'opérateur)	<p>Matériau non dégradé</p> <p>Résultat EP**</p> <p>Préconisation : Il est recommandé de réaliser une évaluation périodique.</p>

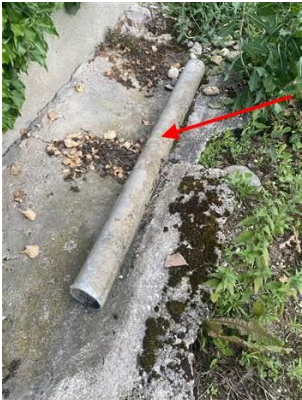
Extérieur	<p><u>Identifiant:</u> M002 <u>Description:</u> Conduit en fibres-ciment <u>Composant de la construction:</u> 6 - Conduits et accessoires intérieurs - Conduits de fluides (air, eau, vapeur, fumée, échappement, autres fluides) <u>Partie à sonder:</u> Conduit en fibres-ciment <u>Liste selon annexe.13-9 du CSP:</u> B <u>Localisation sur croquis:</u> M002</p>	Présence d'amiante (Sur jugement de l'opérateur)	<p>Matériau non dégradé</p> <p>Résultat EP**</p> <p>Préconisation : Il est recommandé de réaliser une évaluation périodique.</p>

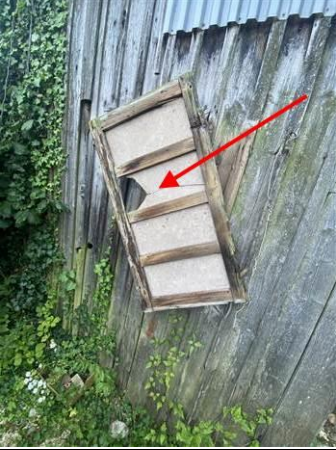
<p>Photo n° PhA001 Localisation : Grenier Ouvrage : 3 - Parois verticales intérieures - Cloisons sèches (assemblées, préfabriquées) Partie d'ouvrage : Panneaux de cloisons lisses ou moulurées, préfabriquées ou non Description : Panneaux de cloisons lisses ou moulurées, préfabriquées ou non Localisation sur croquis : M001</p>

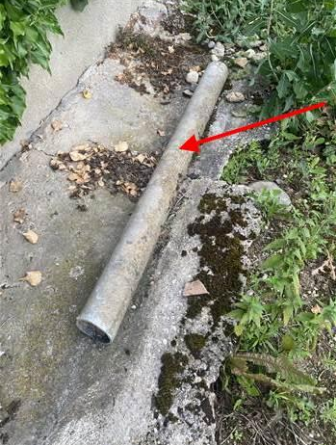
<p>Photo n° PhA002 Localisation : Extérieur Ouvrage : 6 - Conduits et accessoires intérieurs - Conduits de fluides (air, eau, vapeur, fumée, échappement, autres fluides) Partie d'ouvrage : Conduit en fibres-ciment Description : Conduit en fibres-ciment Localisation sur croquis : M002</p>
