C2B DIAGNOSTICS

## Résumé de l'expertise n° 22/IMO/0217

# DPE Diagnostic de performance énergétique (logement)

## 38470 L ALBENC

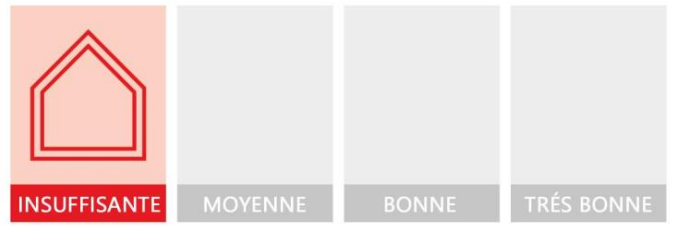
### Performance de l'isolation

<b>Murs</b>	Inconnu (à structure lourde) non isolé donnant sur l'extérieur Inconnu (à structure lourde) non isolé donnant sur un cellier	insuffisante

<b>Plancher bas</b>	Plancher inconnu donnant sur un terre-plein Plancher bois sur solives bois non isolé donnant sur un cellier	insuffisante

<b>Toiture/plafond</b>	Plafond avec ou sans remplissage non isolé donnant sur un comble fortement ventilé	insuffisante

<b>Portes et fenêtres</b>	Fenêtres battantes bois, double vitrage avec lame d'air 6 mm et jalousie accordéon Fenêtres battantes bois, simple vitrage Porte(s) bois opaque pleine Porte(s) bois avec double vitrage	insuffisante
