Résumé de l'expertise n° 2023-01-2551

Constat de risque d'exposition au plomb CREP

Numéro de dossier : 2023-01-2551-
 Norme méthodologique employée : AFNOR NF X46-030
 Arrêté d'application : Arrêté du 19 août 2011
 Date du repérage : 23/01/2023

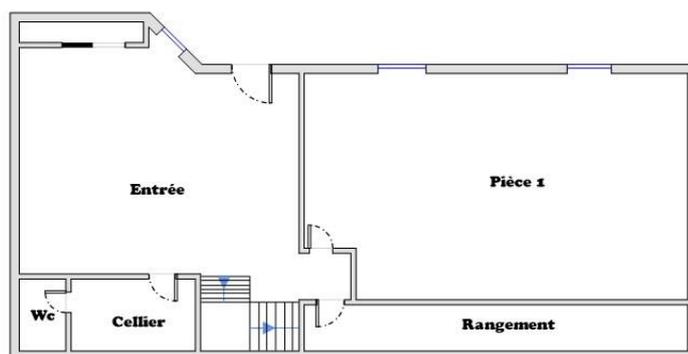
Rez-de-chaussée

**Planche (croquis) de repérage technique effectué par le cabinet : Atodiag - SAS Delcampe,
auteur : DELCAMPE Corinne
Dossier n° 2023-01-2551**

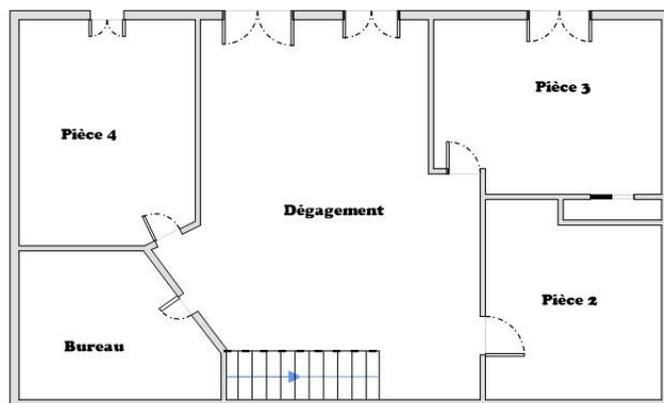
1er Etage

**Planche (croquis) de repérage technique effectué par le cabinet : Atodiag - SAS Delcampe,
auteur : DELCAMPE Corinne
Dossier n° 2023-01-2551-**

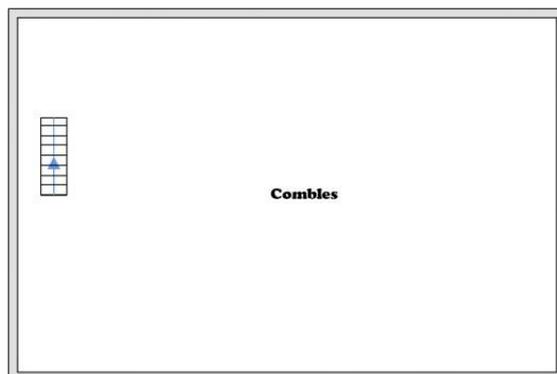
Combles

**Planche (croquis) de repérage technique effectué par le cabinet : Atodiag - SAS Delcampe,
auteur : DELCAMPE Corinne
Dossier n° 2023-01-2551-**

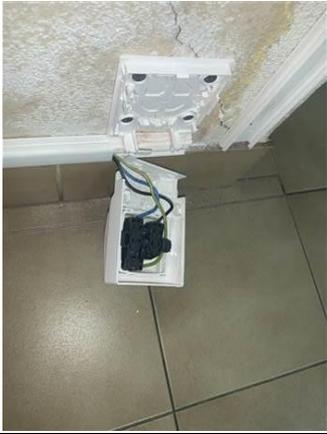
<p>Photo PhEle001 Libellé de l'anomalie : B7.3 a L'Enveloppe d'au moins un matériel est manquante ou détériorée. Remarques : Présence de matériel électrique en place dont l'enveloppe présente des détériorations ; Faire intervenir un électricien qualifié afin de remplacer les matériels présentant des détériorations (Rez de chaussée - Pièce 1)</p>

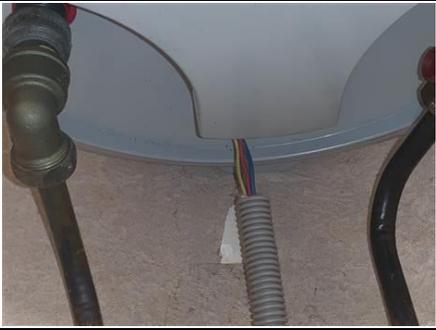
<p>Photo PhEle002 Libellé de l'anomalie : B8.3 e Au moins un conducteur isolé n'est pas placé sur toute sa longueur dans un conduit, une goulotte ou une plinthe ou une huisserie, en matière isolante ou métallique, jusqu'à sa pénétration dans le matériel électrique qu'il alimente. Remarques : Présence de conducteurs électriques non protégés mécaniquement ; Faire intervenir un électricien qualifié afin d'installer des protections mécanique sur les conducteurs non protégés (Rez de chaussée - Pièce 1, Rez de chaussée - Wc)</p>

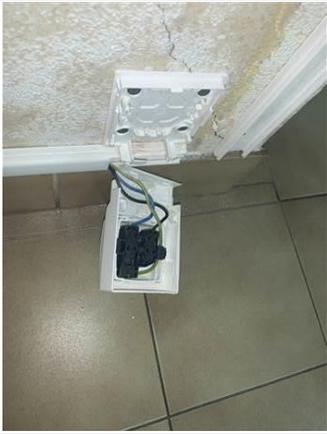
<p>Photo PhEle003 Libellé de l'anomalie : B7.3 d L'installation électrique comporte au moins une connexion avec une partie active nue sous tension accessible. Remarques : Présence de connexion de matériel électrique présentant des parties actives nues sous tension ; Faire intervenir un électricien qualifié afin de remplacer les matériels présentant des parties actives nues sous tension</p>

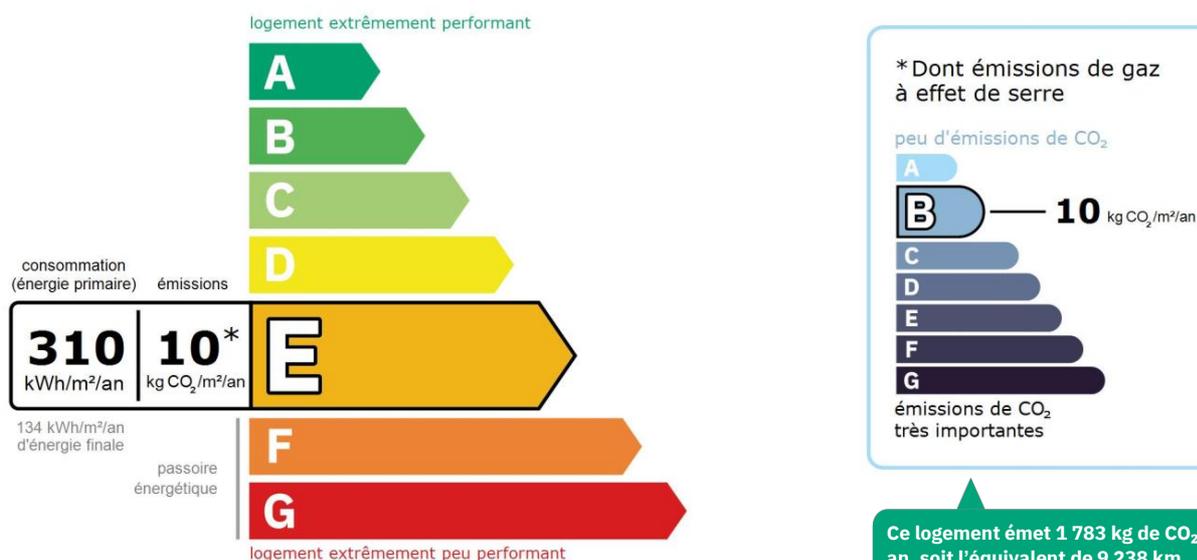
Performance énergétique et climatique

Le niveau de consommation énergétique dépend de l'isolation du logement et de la performance des équipements. Pour l'améliorer, voir pages 4 à 6

Ce logement émet **1 783 kg de CO₂ par an**, soit l'équivalent de **9 238 km parcourus en voiture**. Le niveau d'émissions dépend principalement des types d'énergies utilisées (bois, électricité, gaz, fioul, etc.)

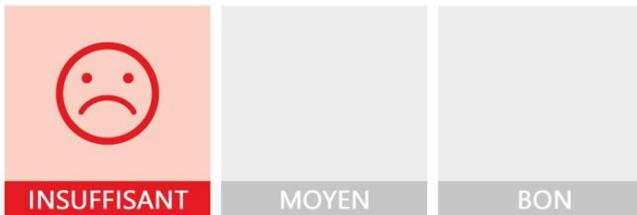
Confort d'été (hors climatisation)*

Les caractéristiques de votre logement améliorant le confort d'été :
