C2B DIAGNOSTICS

Résumé de l'expertise n° 23/IMO/0419

Commune : **38140 RIVES**

Périmètre de repérage : ... **APPARTEMENT + GARAGE**

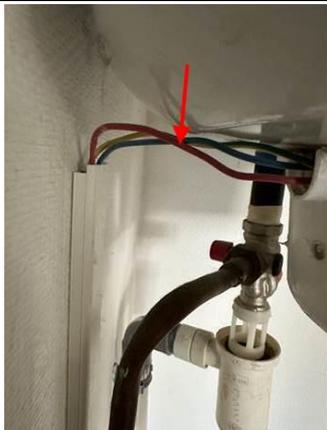
Photo PhEle001

Libellé de l'anomalie : B8.3 e Au moins un conducteur isolé n'est pas placé sur toute sa longueur dans un conduit, une goulotte ou une plinthe ou une huisserie, en matière isolante ou métallique, jusqu'à sa pénétration dans le matériel électrique qu'il alimente.
