Résumé de l'expertise n° 2023-03-2611

Rapport de mission de repérage des matériaux et produits contenant de l'amiante pour l'établissement du constat établi à l'occasion de la vente d'un immeuble bâti (Listes A et B de l'annexe 13-9 du Code de la Santé publique)

Numéro de dossier : 2023-03-2611-
Date du repérage : 06/03/2023

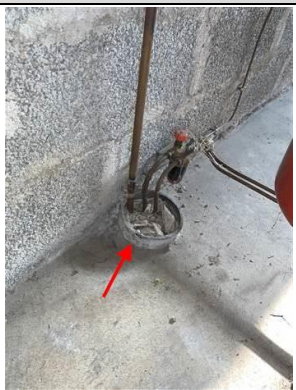
Localisation	Identifiant + Description	Conclusion (justification)	Etat de conservation** et préconisations*	Photo
Rez de chaussée - Chaufferie	Identifiant: ZPSO-001 Description: Conduits Liste selon annexe.13-9 du CSP: B	Présence d'amiante (Sur jugement de l'opérateur)	Matériau dégradé (étendue ponctuelle) Résultat EP** Préconisation : Il est recommandé de réaliser une évaluation périodique.

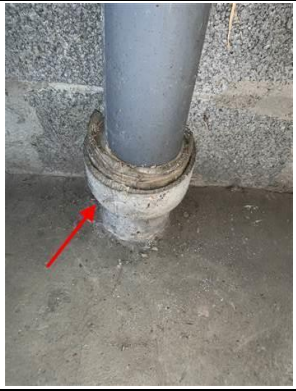
Rez de chaussée - Garage 1	Identifiant: ZPSO-005 Description: Conduits Liste selon annexe.13-9 du CSP: B	Présence d'amiante (Sur jugement de l'opérateur)	Matériau dégradé (étendue ponctuelle) Résultat EP** Préconisation : Il est recommandé de réaliser une évaluation périodique.

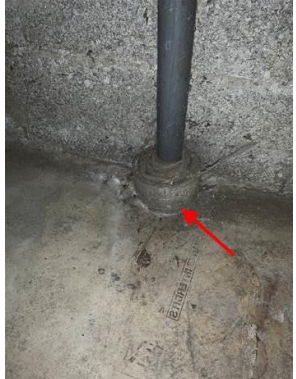
Rez de chaussée - Garage 2	Identifiant: ZPSO-004 Description: Conduits Liste selon annexe.13-9 du CSP: B	Présence d'amiante (Sur jugement de l'opérateur)	Matériau dégradé (étendue ponctuelle) Résultat EP** Préconisation : Il est recommandé de réaliser une évaluation périodique.

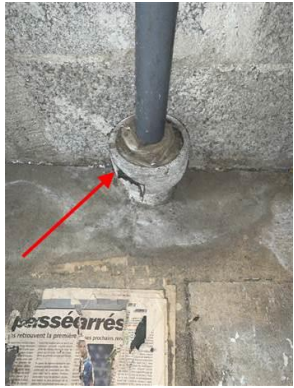
Localisation	Identifiant + Description	Conclusion (justification)	Etat de conservation** et préconisations*	Photo
Rez de chaussée - Chaufferie	<p>Identifiant: ZPSO-002 Description: Conduits Liste selon annexe.13-9 du CSP: B</p>	Présence d'amiante (Sur jugement de l'opérateur)	<p>Matériau dégradé (étendue ponctuelle)</p> <p>Résultat EP**</p> <p>Préconisation : Il est recommandé de réaliser une évaluation périodique.</p>

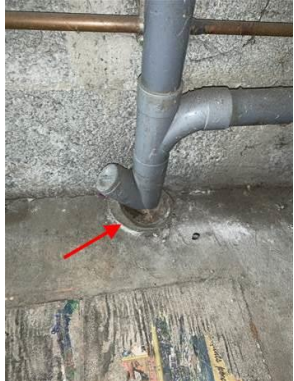
<p>Identifiant: ZPSO-003 Description: Conduits Liste selon annexe.13-9 du CSP: B</p>	Présence d'amiante (Sur jugement de l'opérateur)	<p>Matériau dégradé (étendue ponctuelle)</p> <p>Résultat EP**</p> <p>Préconisation : Il est recommandé de réaliser une évaluation périodique.</p>

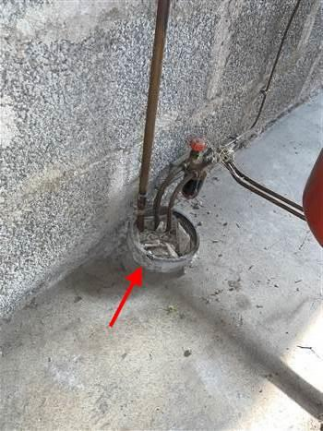
<p>Photo n° PhA001 Localisation : Rez de chaussée - Chaufferie Ouvrage : Conduits de fluides (air, eau, autres fluides) Partie d'ouvrage : Conduits Description : Conduits Localisation sur croquis : ZPSO-001 Conduit amiante ciment</p>
---	--

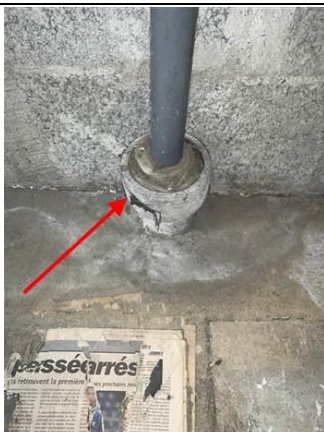
Photo n° PhA002
Localisation : Rez de chaussée - Chaufferie
Ouvrage : Conduits de fluides (air, eau, autres fluides)
Partie d'ouvrage : Conduits
Description : Conduits
Localisation sur croquis : ZPSO-002 Conduit amiante ciment

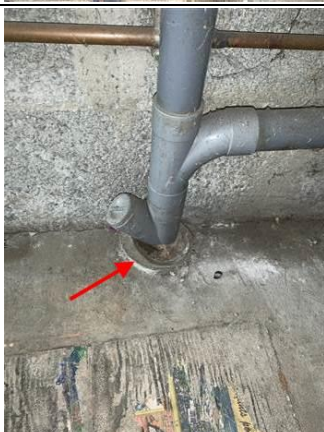
Photo n° PhA003
Localisation : Rez de chaussée - Chaufferie
Ouvrage : Conduits de fluides (air, eau, autres fluides)
Partie d'ouvrage : Conduits
Description : Conduits
Localisation sur croquis : ZPSO-003 Conduit amiante ciment

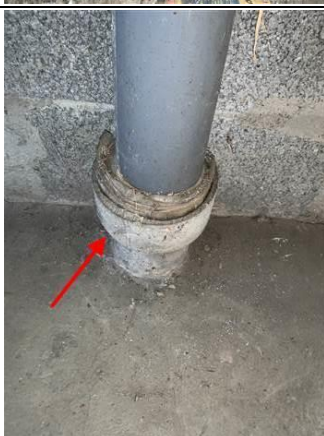
Photo n° PhA005
Localisation : Rez de chaussée - Garage 1
Ouvrage : Conduits de fluides (air, eau, autres fluides)
Partie d'ouvrage : Conduits
Description : Conduits
Localisation sur croquis : ZPSO-005 Conduit en amiante ciment

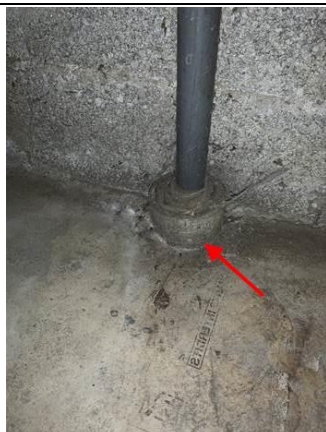
Photo n° PhA004
Localisation : Rez de chaussée - Garage 2
Ouvrage : Conduits de fluides (air, eau, autres fluides)
Partie d'ouvrage : Conduits
Description : Conduits
Localisation sur croquis : ZPSO-004 Conduit amiante ciment

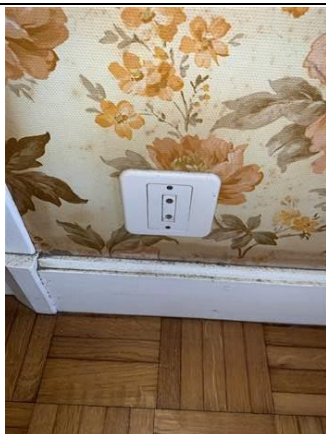
Photo PhEle005

Libellé de l'anomalie : B3.3.6 a1 Au moins un socle de prise de courant ne comporte pas de broche de terre.
