Dossier Technique Immobilier

Numéro de dossier : 0990/TFE/2022
Date du repérage : 18/08/2022

Type de bien : Maison Individuelle
Année de construction : 1948 - 1974
Surface habitable : **130,51 m²**

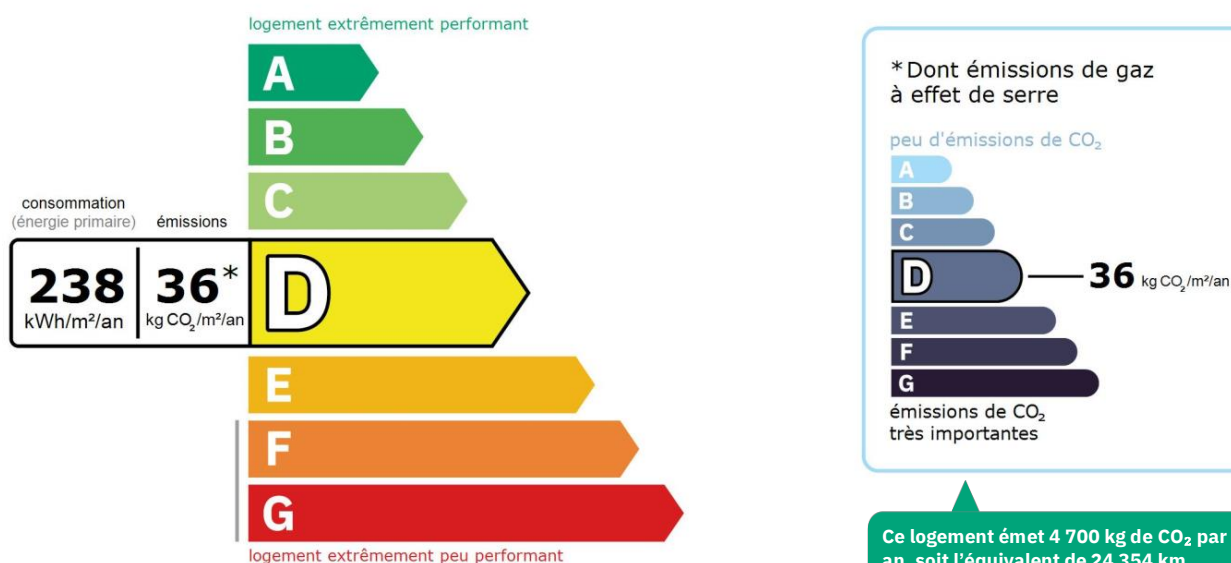
Performance énergétique et climatique

Le niveau de consommation énergétique dépend de l'isolation du logement et de la performance des équipements. Pour l'améliorer, voir pages 4 à 6

Ce logement émet 4 700 kg de CO₂ par an, soit l'équivalent de 24 354 km parcourus en voiture. Le niveau d'émissions dépend principalement des types d'énergies utilisées (bois, électricité, gaz, fioul, etc.)

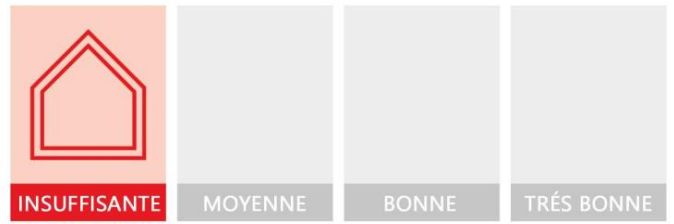
Performance de l'isolation

Murs	<p>Mur en pisé ou béton de terre stabilisé (à partir d'argile crue) d'épaisseur 50 cm non isolé donnant sur l'extérieur</p> <p>Mur en pisé ou béton de terre stabilisé (à partir d'argile crue) d'épaisseur 50 cm non isolé donnant sur un local non chauffé non accessible</p> <p>Mur en blocs de béton creux d'épaisseur ≤ 20 cm avec un doublage rapporté avec isolation intérieure (10 cm) donnant sur un garage</p> <p>Mur en blocs de béton creux d'épaisseur ≤ 20 cm avec un doublage rapporté avec isolation intérieure (réalisée entre 2006 et 2012) donnant sur l'extérieur</p>	insuffisante

Plancher bas	<p>Plancher entre solives bois avec ou sans remplissage non isolé donnant sur un local chauffé</p> <p>Dalle béton non isolée donnant sur un terre-plein</p>	insuffisante

Toiture/plafond	<p>Plafond entre solives bois avec ou sans remplissage donnant sur un comble faiblement ventilé avec isolation intérieure (réalisée entre 1989 et 2000)</p> <p>Plafond entre solives bois avec ou sans remplissage donnant sur l'extérieur (combles aménagés) avec isolation intérieure et extérieure (21 cm)</p>	moyenne

Portes et fenêtres	<p>Porte(s) bois opaque pleine</p> <p>Porte(s) autres isolée avec double vitrage</p> <p>Fenêtres battantes pvc, double vitrage à isolation renforcée</p> <p>Fenêtres battantes bois, double vitrage à isolation renforcée</p> <p>Fenêtres battantes bois, double vitrage</p>	bonne
