## Résumé de l'expertise n° 2023-03-2652

## Etat de l'Installation Intérieure de Gaz

Numéro de dossier : 2023-03-2652  
Norme méthodologique employée : AFNOR NF P 45-500 (juillet 2022)  
Date du repérage : 29/03/2023  
Heure d'arrivée : 14 h 00  
Durée du repérage : 02 h 20

Type de bâtiment : ..... **Habitation (maison individuelle)**

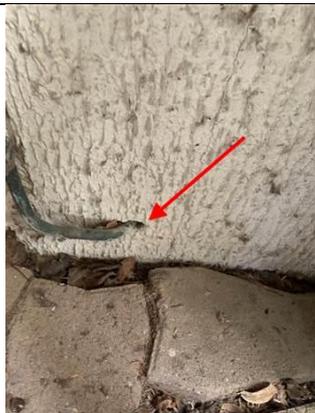
Points de contrôle <sup>(3)</sup> (selon la norme)	Anomalies observées (A1 <sup>(4)</sup> , A2 <sup>(5)</sup> , DGI <sup>(6)</sup> , 32c <sup>(7)</sup> )	Libellé des anomalies et recommandations	Photos
C.2 - L'espace Tuyauteries fixes - Espace annulaire	A2	<p>5 : l'espace annulaire de la canalisation gaz à la pénétration dans le logement est obturé. Si oui, il est obturé. (Nota: ce libellé comporte une erreur et sera prochainement corrigé par l'AFNOR pour être remplacé par "l'espace annulaire de la canalisation gaz à la pénétration dans le logement n'est pas obturée.")</p> <p>Remarques : L'espace annulaire n'est pas obturé ; Faire intervenir un installateur gaz qualifié afin de l'obturer correctement (Façades et extérieurs - Façades et extérieurs)                      Risque(s) constaté(s) : Accumulation de gaz dans l'habitation (le plus souvent en sous-sol ou en cave) provenant d'une fuite extérieure et pouvant entraîner une explosion.</p>

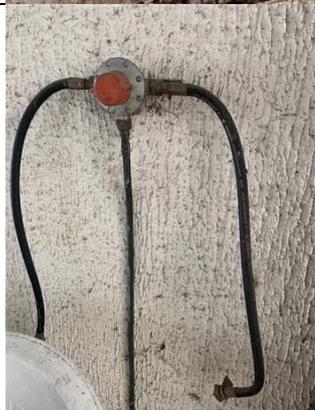
C.4 - 7a3 Organe de coupure	A1	<p>Au moins un organe de coupure n'est pas marqué du logo d'une marque reconnue.</p> <p>Remarques : L'organe de coupure n'est pas marqué du logo d'une marque reconnue (Façades et extérieurs - Façades et extérieurs)</p>

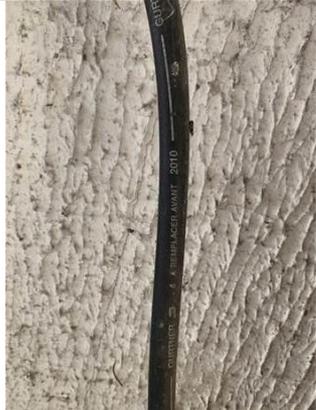
Points de contrôle <sup>(3)</sup> (selon la norme)	Anomalies observées (A1 <sup>(4)</sup> , A2 <sup>(5)</sup> , DGI <sup>(6)</sup> , 32c <sup>(7)</sup> )	Libellé des anomalies et recommandations	Photos
C.6 - 7d4 Lyres GPL	A1	La date limite d'utilisation de la lyre GPL en caoutchouc armé n'est pas lisible ou est dépassée.  Remarques : La date limite d'utilisation de la lyre GPL est dépassée ; Faire intervenir un installateur gaz qualifié pour remplacer la lyre GPL (Façades et extérieurs - Façades et extérieurs)

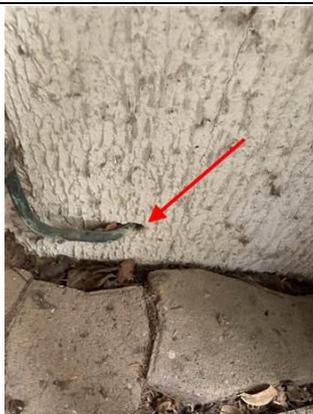
Photo n° PhGaz001

5 : l'espace annulaire de la canalisation gaz à la pénétration dans le logement est obturé. Si oui, il est obturé. (Nota: ce libellé comporte une erreur et sera prochainement corrigé par l'AFNOR pour être remplacé par "l'espace annulaire de la canalisation gaz à la pénétration dans le logement n'est pas obturée.") L'espace annulaire n'est pas obturé; Faire intervenir un installateur gaz qualifié afin de l'obturer correctement

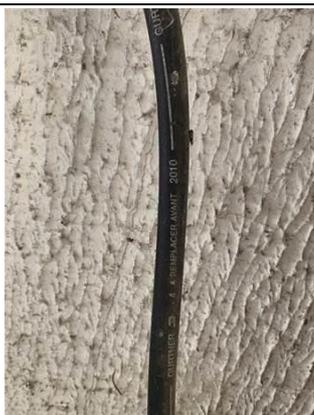
Photo n° PhGaz002  
7d4 : la date limite d'utilisation de la lyre GPL en caoutchouc armé n'est pas lisible ou est dépassée. La date limite d'utilisation de la lyre GPL est dépassée; Faire intervenir un installateur gaz qualifié pour remplacer la lyre GPL

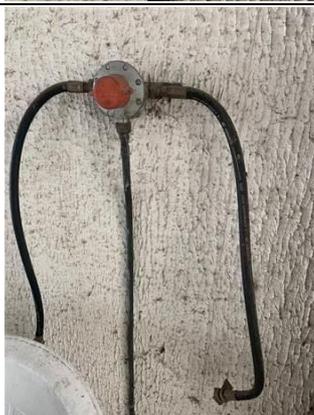
Photo n° PhGaz003  
7a3 : au moins un organe de coupure n'est pas marqué du logo d'une marque reconnue. L'organe de coupure n'est pas marqué du logo d'une marque reconnue

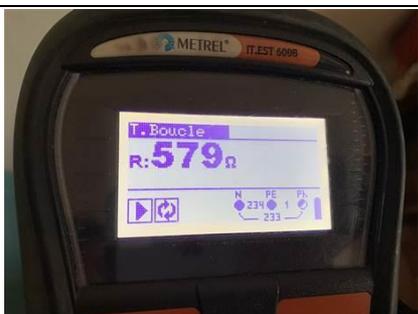
Photo PhEle001

Libellé de l'anomalie : B3.3.1 d La valeur de la résistance de la prise de terre n'est pas adaptée au courant différentiel résiduel (sensibilité) du ou des dispositifs différentiels protégeant l'ensemble de l'installation électrique.

Remarques : Valeur de la résistance de la prise de terre inadaptée au(x) dispositif(s) différentiel(s) ; Faire intervenir un électricien qualifié afin d'adapter la prise de terre au(x) dispositif(s) différentiel(s) (Rez de chaussée - Chambre 2)

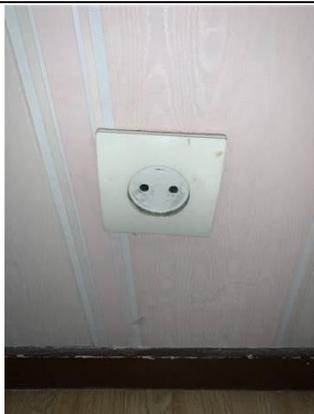
Photo PhEle002

Libellé de l'anomalie : B3.3.6 a1 Au moins un socle de prise de courant ne comporte pas de broche de terre.

Remarques : Présence de circuits électriques non équipés de conducteurs de protection ; Faire intervenir un électricien qualifié afin d'installer des conducteurs de protection sur les circuits qui n'en sont pas équipés (Rez de chaussée - Séjour, Rez de chaussée - Dégagement, Rez de chaussée - Chambre 1, Rez de chaussée - Chambre 3)

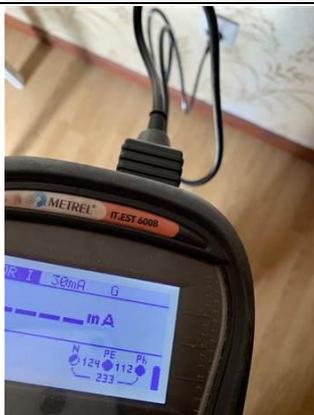
Photo PhEle003

Libellé de l'anomalie : B3.3.6 a2 Au moins un socle de prise de courant comporte une broche de terre non reliée à la terre.

Remarques : Présence de circuits électriques non équipés de conducteurs de protection ; Faire intervenir un électricien qualifié afin d'installer des conducteurs de protection sur les circuits qui n'en sont pas équipés (Rez de chaussée - Chambre 2)

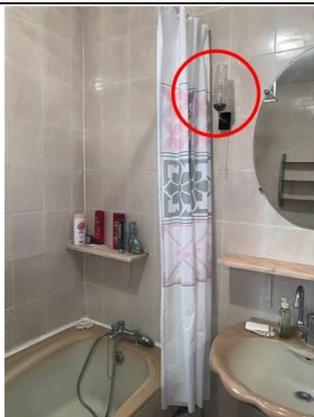
Photo PhEle004

Libellé de l'anomalie : B6.3.1 a Local contenant une baignoire ou une douche : l'installation électrique ne répond pas aux prescriptions particulières appliquées à ce local (adéquation entre l'emplacement où est installé le matériel électrique et les caractéristiques de ce dernier – respect des règles de protection contre les chocs électriques liées aux zones).  
Remarques : Présence de matériel électrique inadapté placé en zone 2 d'un local contenant une douche ou une baignoire ; Faire intervenir un électricien qualifié afin de supprimer le matériel électrique inadapté ou le remplacer par du matériel adapté (Rez de chaussée - Salle de bain)

4. La liaison équipotentielle et installation électrique adaptées aux conditions particulières des locaux contenant une douche ou une baignoire	Local contenant une baignoire ou une douche : l'installation électrique ne répond pas aux prescriptions particulières appliquées à ce local (adéquation entre l'emplacement où est installé le matériel électrique et les caractéristiques de ce dernier - respect des règles de protection contre les chocs électriques liées aux zones). Remarques : Présence de matériel électrique inadapté placé en zone 2 d'un local contenant une douche ou une baignoire ; Faire intervenir un électricien qualifié afin de supprimer le matériel électrique inadapté ou le remplacer par du matériel adapté (Rez de chaussée - Salle de bain)

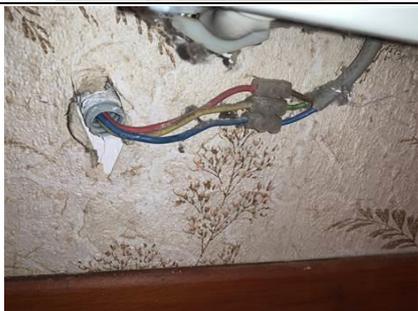
Photo PhEle005

Libellé de l'anomalie : B7.3 d L'installation électrique comporte au moins une connexion avec une partie active nue sous tension accessible.  
Remarques : Présence de connexion de matériel électrique présentant des parties actives nues sous tension ; Faire intervenir un électricien qualifié afin de remplacer les matériels présentant des parties actives nues sous tension (Rez de chaussée - Chambres et extérieurs - Façades et extérieurs)

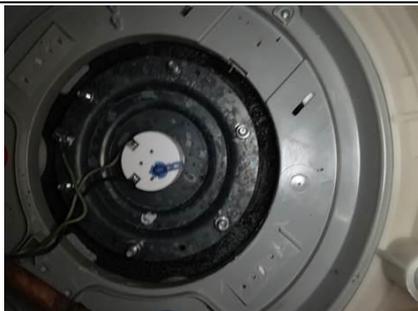
Photo PhEle006

Libellé de l'anomalie : B7.3 e L'installation électrique comporte au moins un dispositif de protection avec une partie active nue sous tension accessible.  
Remarques : Présence de dispositif de protection de matériel électrique présentant des parties actives nues sous tension ; Faire intervenir un électricien qualifié afin de remplacer les matériels présentant des parties actives nues sous tension (Rez de chaussée - Placard dégagement)

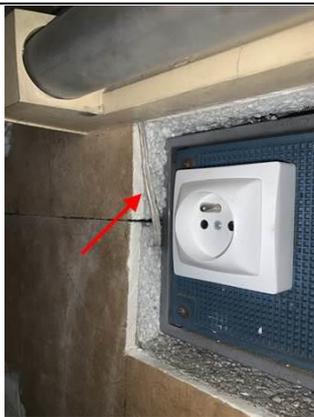
Photo PhEle007

Libellé de l'anomalie : B8.3 a L'installation comporte au moins un matériel électrique vétuste.  
Remarques : Présence de matériel électrique vétuste (douilles, interrupteurs, socles de prise...) ; Faire intervenir un électricien qualifié afin de remplacer les matériels électriques vétustes (Rez de chaussée - Garage, Façades et extérieurs - Façades et extérieurs)

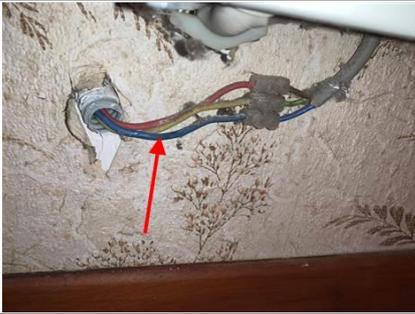
Photo PhEle008

Libellé de l'anomalie : B8.3 e Au moins un conducteur isolé n'est pas placé sur toute sa longueur dans un conduit, une goulotte ou une plinthe ou une huisserie, en matière isolante ou métallique, jusqu'à sa pénétration dans le matériel électrique qu'il alimente.

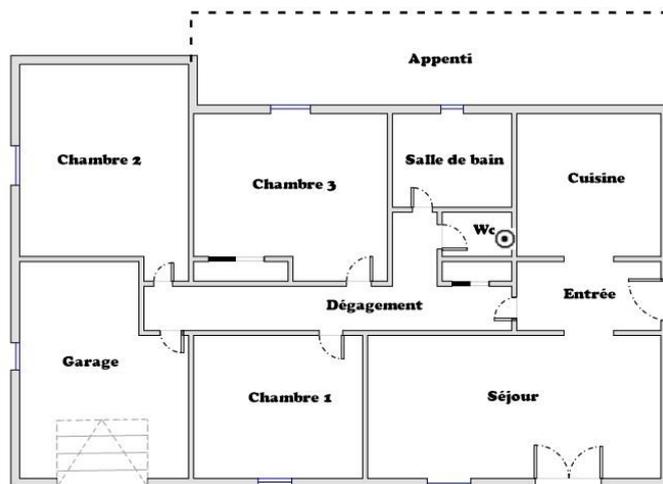
Rez-de-chaussée

Planche (croquis) de repérage technique effectué par le cabinet : Atodiag - SAS Delcampe,  
auteur : DELCAMPE Corinne  
Dossier n° 2023-03-2652-

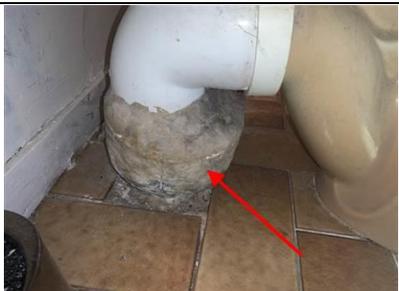
<p>Photo n° PhA001                  Localisation : Rez de chaussée - Wc                  Ouvrage : Conduits de fluides (air, eau, autres fluides)                  Partie d'ouvrage : Conduits                  Description : Conduits                  Localisation sur croquis : ZPSO-001 Conduit en fibro ciment</p>
---	---

Localisation	Identifiant + Description	Conclusion (justification)	Etat de conservation** et préconisations*	Photo
Rez de chaussée - Wc	Identifiant: ZPSO-001 Description: Conduits <a href="#">Liste selon annexe.13-9 du CSP: B</a>	Présence d'amiante (Sur jugement de l'opérateur)	Matériau non dégradé  <b>Résultat EP**</b>  <b>Préconisation :</b> Il est recommandé de réaliser une évaluation périodique.
