Résumé de l'expertise n° 2023-01-2527

Commune : **38140 BEAUCROISSANT**

Constat de risque d'exposition au plomb CREP

Numéro de dossier : 2023-01-2527-
Norme méthodologique employée : AFNOR NF X46-030
Arrêté d'application : Arrêté du 19 août 2011
Date du repérage : 06/01/2023

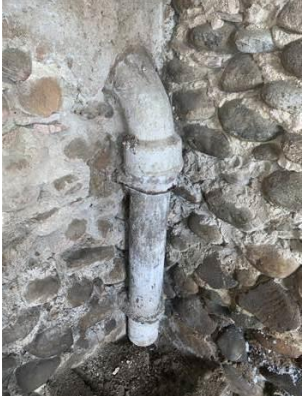
Localisation	Identifiant + Description	Conclusion (justification)	Etat de conservation** et préconisations*	Photo
Rez de chaussée - Remise 1	Identifiant: ZPSO-001 Description: Conduit en fibro-ciment Liste selon annexe.13-9 du CSP: B	Présence d'amiante (Sur jugement de l'opérateur)	Matériau dégradé (étendue ponctuelle) Résultat EP** Préconisation : Il est recommandé de réaliser une évaluation périodique.

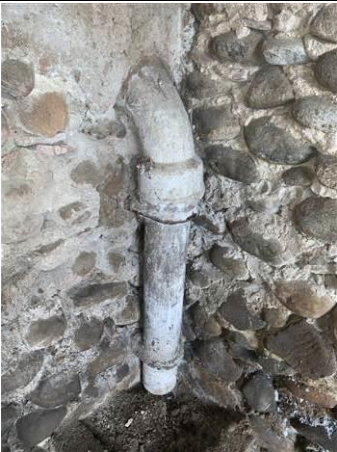
<p>Photo n° PhA001 Localisation : Rez de chaussée - Remise 1 Ouvrage : Conduits de fluides (air, eau, autres fluides) Partie d'ouvrage : Conduits Description : Conduit en fibro-ciment Localisation sur croquis : ZPSO-001 Conduit en fibro ciment</p>
---	--

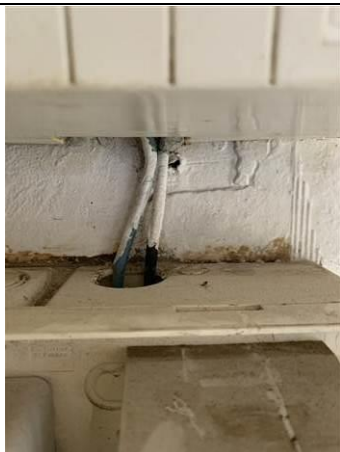
Photo PhEle001

Libellé de l'anomalie : B2.3.2 a L'installation électrique, située entre les bornes aval du disjoncteur de branchement non différentiel et les bornes aval du (des) dispositif(s) de protection différentielle protégeant l'ensemble de l'installation électrique, n'est pas de classe II ou ne présente pas une isolation équivalente à la classe II.

Remarques : La liaison entre le disjoncteur de branchement non différentiel et les bornes aval des dispositifs différentiels protégeant l'installation n'est pas de classe II ; Faire intervenir un électricien qualifié afin de remplacer la liaison (Rez de chaussée - Séjour)

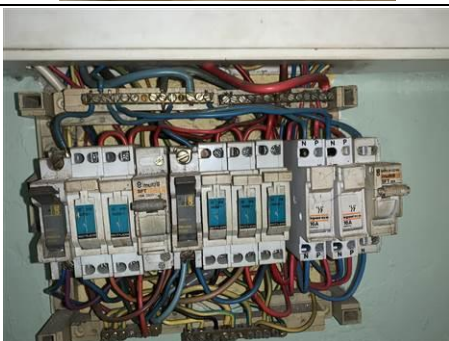
Photo PhEle002

Libellé de l'anomalie : B4.3 c Plusieurs circuits disposent d'un conducteur neutre commun dont les conducteurs ne sont pas correctement protégés contre les surintensités.

Remarques : Présence de conducteur(s) neutre(s) commun(s) à plusieurs circuits avec des conducteurs de phase non regroupés sous la même protection contre les surintensités ; Faire intervenir un électricien qualifié afin de regrouper les conducteurs de phase sous une même protection ou de supprimer le(s) conducteur(s) neutre(s) commun(s) (Rez de chaussée - Cuisine)

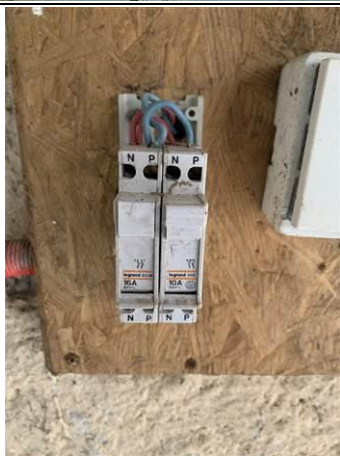
Photo PhEle003

Libellé de l'anomalie : B4.3 f1 La section des conducteurs de la canalisation alimentant le seul tableau n'est pas adaptée au courant de réglage du disjoncteur de branchement.

Remarques : La section des conducteurs de la canalisation alimentant le tableau de répartition est inadaptée au courant de réglage du disjoncteur de branchement ; Faire intervenir un électricien qualifié afin de remplacer les conducteurs d'alimentation du tableau par des conducteurs de section adaptée (Rez de chaussée - Séjour, Rez de chaussée - Cuisine, 1er étage - Palier, Rez de chaussée - Garage 1, Rez de chaussée - Grange, Rez de chaussée - Remise 2)

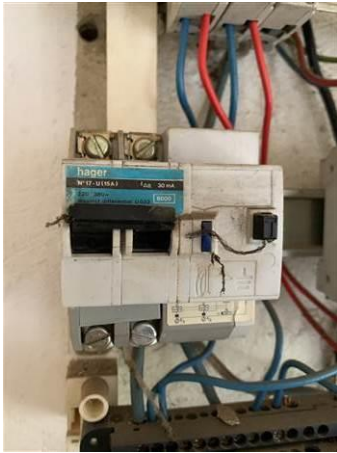
Photo PhEle004
 Libellé de l'anomalie : B4.3 j1 Le courant assigné de l'interrupteur différentiel placé en aval du disjoncteur de branchement n'est pas adapté.
 Remarques : Le courant assigné (calibre) des interrupteurs différentiels placés en aval du disjoncteur de branchement est inadapté ; Faire intervenir un électricien qualifié afin de remplacer les interrupteurs différentiels existants par des interrupteurs différentiels dont le courant assigné est adapté (Rez de chaussée - Séjour)

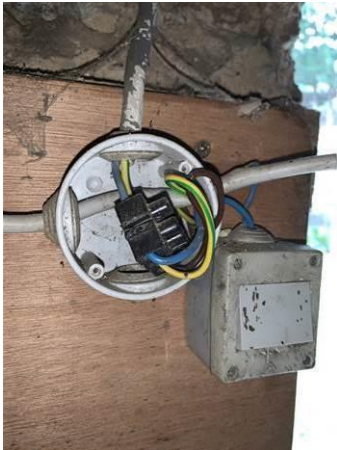
Photo PhEle005
 Libellé de l'anomalie : B7.3 a L'Enveloppe d'au moins un matériel est manquante ou détériorée.
 Remarques : Présence de matériel électrique en place dont l'enveloppe présente des détériorations ; Faire intervenir un électricien qualifié afin de remplacer les matériels présentant des détériorations (Rez de chaussée - Cuisine, 1er étage - Palier, 1er étage - Chambre 2, 1er étage - Escalier, Combles - Combles, Rez de chaussée - Grange, Rez de chaussée - Remise 2)

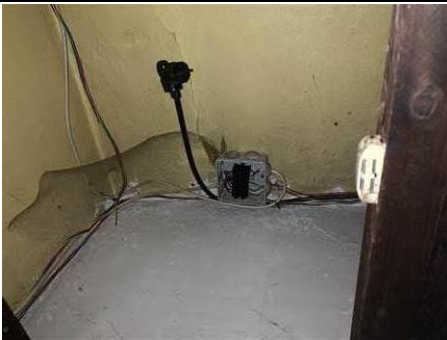
Photo PhEle006
 Libellé de l'anomalie : B7.3 d L'installation électrique comporte au moins une connexion avec une partie active nue sous tension accessible.
 Remarques : Présence de connexion de matériel électrique présentant des parties actives nues sous tension ; Faire intervenir un électricien qualifié afin de remplacer les matériels présentant des parties actives nues sous tension (Rez de chaussée - Cuisine, 1er étage - Escalier, Combles - Combles 1er étage - Chambre 1, Rez de chaussée - Grange)

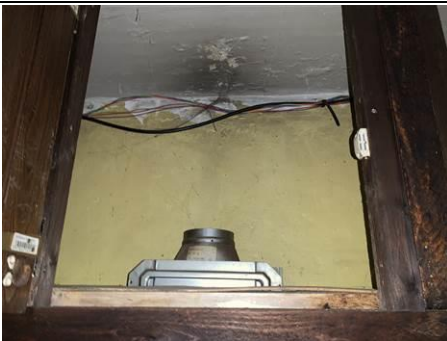
Photo PhEle007
 Libellé de l'anomalie : B8.3 e Au moins un conducteur isolé n'est pas placé sur toute sa longueur dans un conduit, une goulotte ou une plinthe ou une huisserie, en matière isolante ou métallique, jusqu'à sa pénétration dans le matériel électrique qu'il alimente.
 Remarques : Présence de conducteurs électriques non protégés mécaniquement ; Faire intervenir un électricien qualifié afin d'installer des protections mécanique sur les conducteurs non protégés (1er étage - Escalier, Combles - Combles, Rez de chaussée - Ecurie Rez de chaussée - Cuisine, Combles - Combles, Sous-Sol - Cave)
