**Bonjour,
Veuillez trouver votre rapport
d'expertise immobilière durable***

N°ADEME : 2338E0934572Q
Etabli le : 21/03/2023
Valable jusqu'au : 20/03/2033

Type de bien : Maison Individuelle
Année de construction : Avant 1948
Surface habitable : 103,07 m²

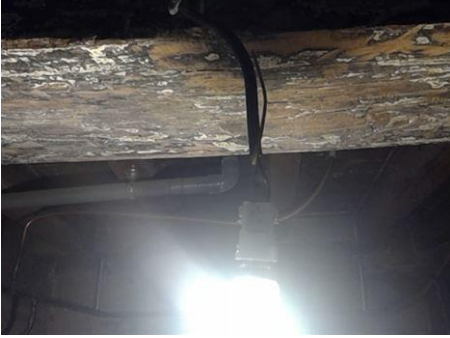
<p>Photo PHEle001 Libellé de l'anomalie : B8.3 e Au moins un conducteur isolé n'est pas placé sur toute sa longueur dans un conduit, une goulotte ou une huisserie, en matière isolante ou métallique, jusqu'à sa pénétration dans le matériel électrique qu'il alimente. Remarques : SI LOCATION : Ce type d'anomalie doit être réparé.</p>

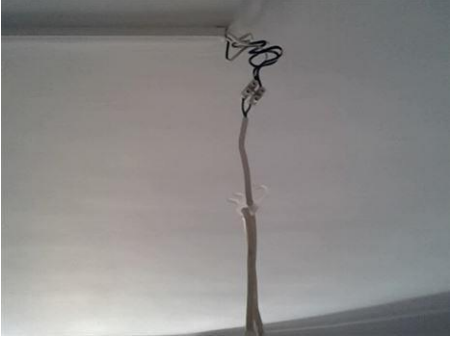
<p>Photo PHEle002 Libellé de l'anomalie : B7.3 d L'installation électrique comporte au moins une connexion avec une partie active nue sous tension accessible. Remarques : SI LOCATION : Ce type d'anomalie doit être réparé.</p>
