Résumé de l'expertise

DPE Diagnostic de performance énergétique (logement)

Type de bien : Maison Individuelle
Année de construction : 1975 - 1977
Surface habitable : **182 m²**

Rapport mission de repérage

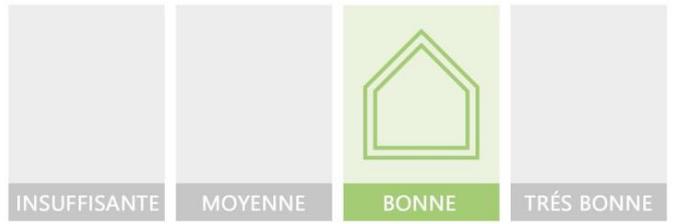
Performance de l'isolation

Murs	Mur en blocs de béton creux d'épaisseur ≤ 20 cm donnant sur l'extérieur Mur en placo-plâtre isolé par l'intérieur (environ 10 cm) avec isolation intérieure donnant sur un comble faiblement ventilé	insuffisante

Plancher bas	Dalle béton donnant sur un sous-sol non chauffé	insuffisante

Toiture/plafond	Combles aménagés sous rampants donnant sur l'extérieur (combles aménagés) Plafond sous solives bois donnant sur un comble faiblement ventilé	moyenne

Portes et fenêtres	Fenêtres oscillantes bois, double vitrage à isolation renforcée Fenêtres battantes bois, double vitrage Fenêtres battantes pvc, double vitrage à isolation renforcée Porte(s) bois opaque pleine	très bonne

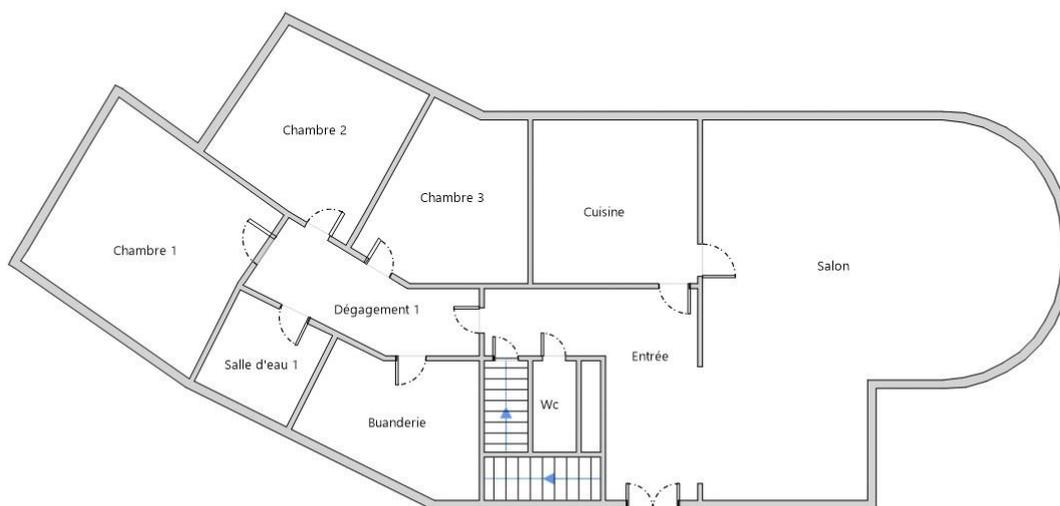
7.1 - Annexe - Schéma de repérage

Planche (croquis) de repérage technique effectué par le cabinet : Expert Diag 38, auteur : Bellussi theo

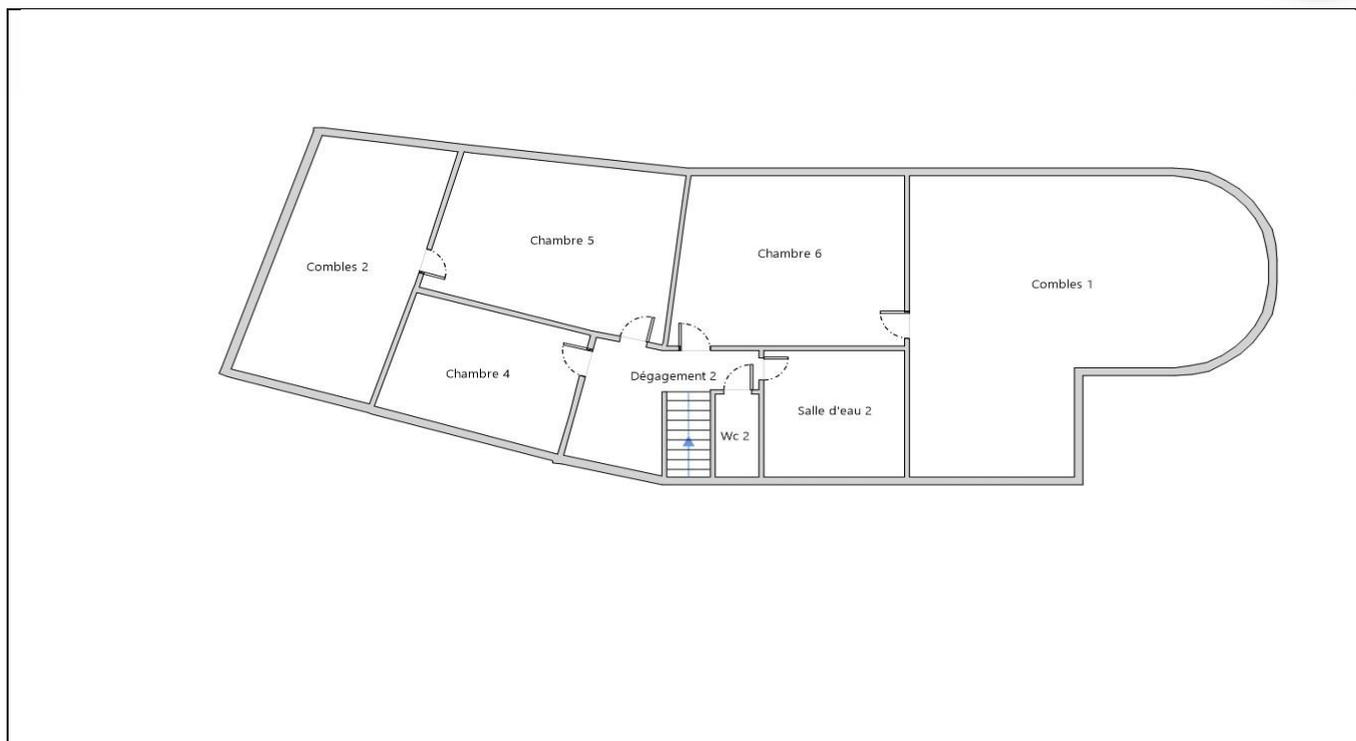
Constat de repérage Amiante

Planche (croquis) de repérage technique effectué par le cabinet : Expert Diag 38, auteur : Bellussi theo

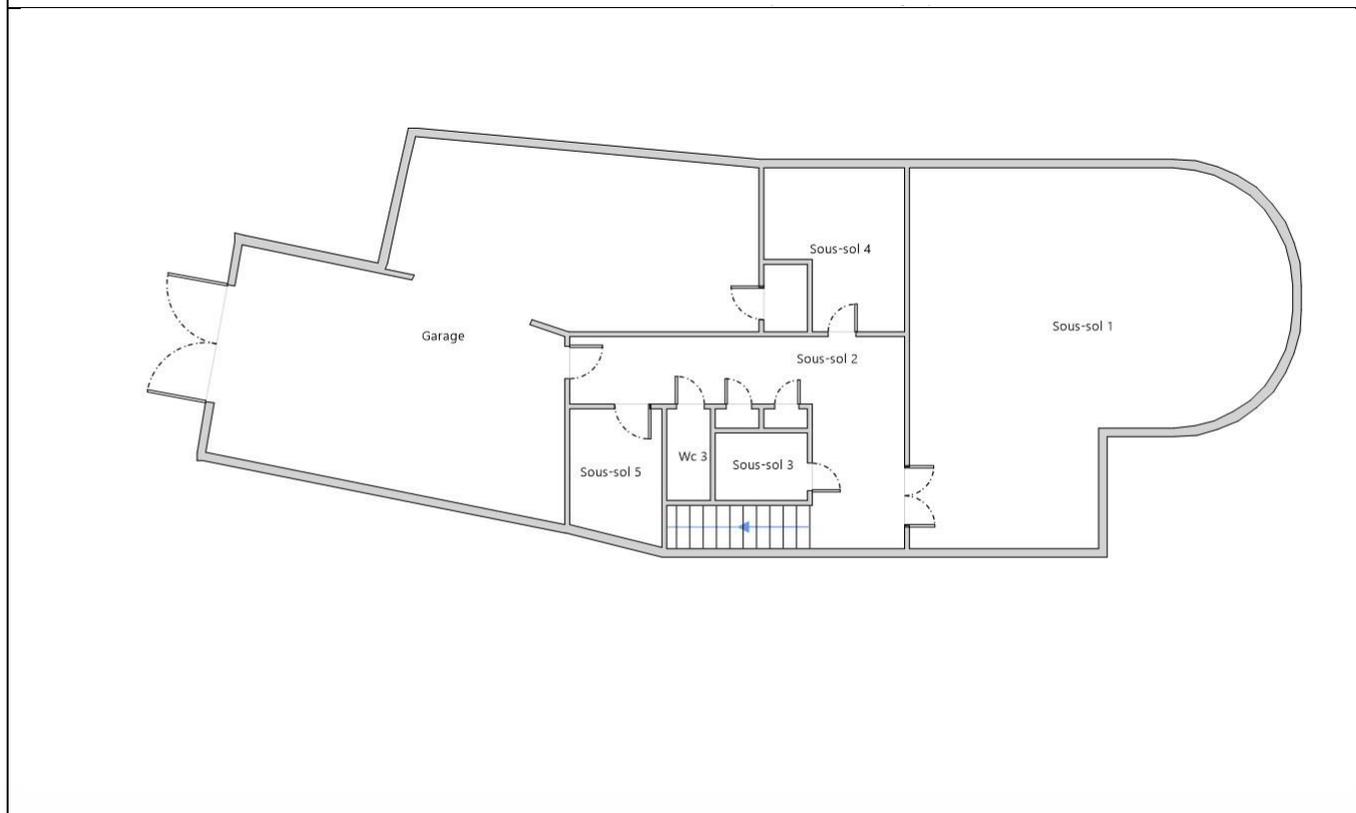
Planche (croquis) de repérage technique effectué par le cabinet : Expert Diag 38, auteur : Bellussi theo
