C2B DIAGNOSTICS

Résumé de l'expertise n° 23/IMO/0487

Périmètre de repérage : **MAISON**

DPE Diagnostic de performance énergétique (logement)

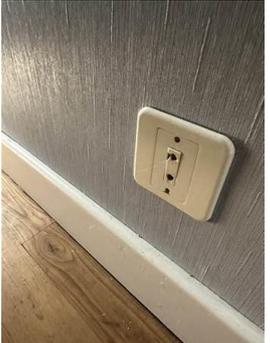
B3.3.6 a2	Au moins un socle de prise de courant comporte une broche de terre non reliée à la terre. Remarques : Présence de circuits électriques non équipés de conducteurs de protection ; Faire intervenir un électricien qualifié afin d'installer des conducteurs de protection sur les circuits qui n'en sont pas équipés

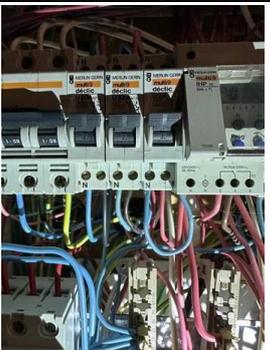
B4.3 e	Le courant assigné (calibre) de la protection contre les surcharges et courts-circuits d'au moins un circuit n'est pas adapté à la section des conducteurs correspondants. Remarques : Présence de protections contre les surintensités inadaptées à la section des conducteurs ; Faire intervenir un électricien qualifié afin d'installer des protections contre les surintensités adaptés aux sections des conducteurs

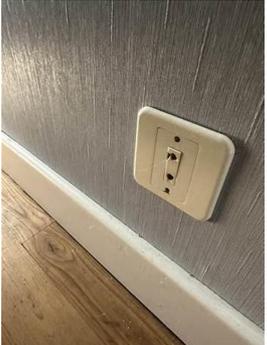
B7.3 a	<p>L'Enveloppe d'au moins un matériel est manquante ou détériorée.</p> <p>Remarques : Présence de matériel électrique en place dont l'enveloppe présente des détériorations ; Faire intervenir un électricien qualifié afin de remplacer les matériels présentant des détériorations</p>

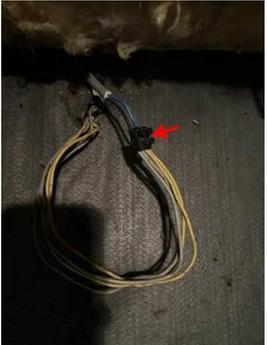
B7.3 d	<p>L'installation électrique comporte au moins une connexion avec une partie active nue sous tension accessible.</p> <p>Remarques : Présence de connexion de matériel électrique présentant des parties actives nues sous tension ; Faire intervenir un électricien qualifié afin de remplacer les matériels présentant des parties actives nues sous tension</p>

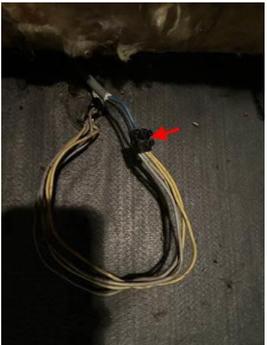
B8.3 e	<p>Au moins un conducteur isolé n'est pas placé sur toute sa longueur dans un conduit, une goulotte ou une plinthe ou une huisserie, en matière isolante ou métallique, jusqu'à sa pénétration dans le matériel électrique qu'il alimente.</p> <p>Remarques : Présence de conducteurs électriques non protégés mécaniquement ; Faire intervenir un électricien qualifié afin d'installer des protections mécanique sur les conducteurs non protégés</p>

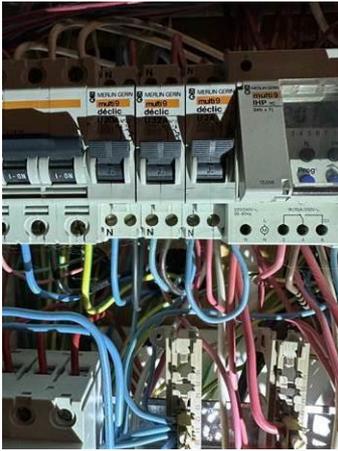
Photo PhEle001

Libellé de l'anomalie : B4.3 e Le courant assigné (calibre) de la protection contre les surcharges et courts-circuits d'au moins un circuit n'est pas adapté à la section des conducteurs correspondants.
Remarques : Présence de protections contre les surintensités inadaptées à la section des conducteurs ; Faire intervenir un électricien qualifié afin d'installer des protections contre les surintensités adaptés aux sections des conducteurs

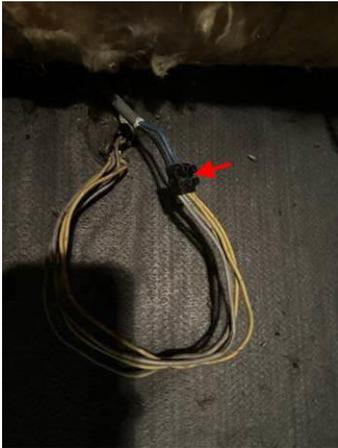
Photo PhEle002

Libellé de l'anomalie : B8.3 e Au moins un conducteur isolé n'est pas placé sur toute sa longueur dans un conduit, une goulotte ou une plinthe ou une huisserie, en matière isolante ou métallique, jusqu'à sa pénétration dans le matériel électrique qu'il alimente.
Remarques : Présence de conducteurs électriques non protégés mécaniquement ; Faire intervenir un électricien qualifié afin d'installer des protections mécanique sur les conducteurs non protégés

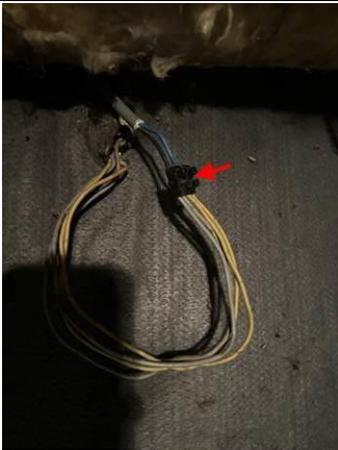
Photo PhEle003

Libellé de l'anomalie : B7.3 d L'installation électrique comporte au moins une connexion avec une partie active nue sous tension accessible.
Remarques : Présence de connexion de matériel électrique présentant des parties actives nues sous tension ; Faire intervenir un électricien qualifié afin de remplacer les matériels présentant des parties actives nues sous tension

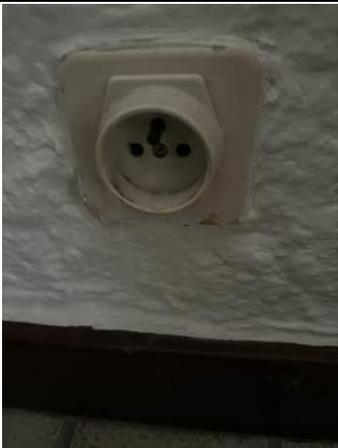
Photo PhEle004

Libellé de l'information complémentaire : B11 b2 Au moins un socle de prise de courant n'est pas de type à obturateur
Remarques : Présence de socles de prises non équipés d'obturateur ; Faire intervenir un électricien qualifié afin de remplacer les socles de prises non équipés d'obturateur par des socles de prises à obturateur

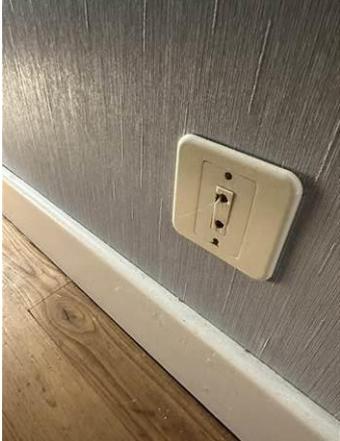
<p>Photo PhEle005 Libellé de l'information complémentaire : B11 c2 Au moins un socle de prise de courant ne possède pas un puits de 15 mm.</p>

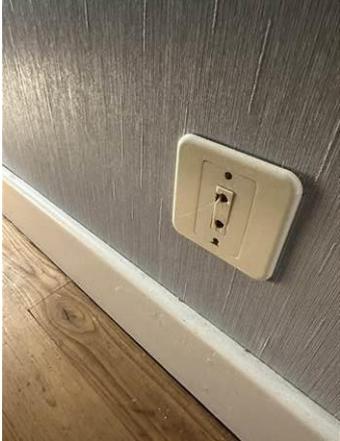
<p>Photo PhEle006 Libellé de l'anomalie : B3.3.6 a1 Au moins un socle de prise de courant ne comporte pas de broche de terre. Remarques : Présence de circuits électriques non équipés de conducteurs de protection ; Faire intervenir un électricien qualifié afin d'installer des conducteurs de protection sur les circuits qui n'en sont pas équipés</p>

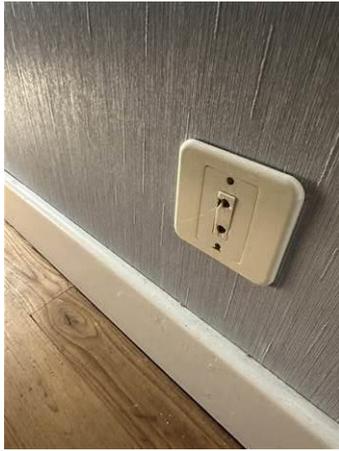
Photo PhEle009

Libellé de l'anomalie : B7.3 a L'Enveloppe d'au moins un matériel est manquante ou détériorée.

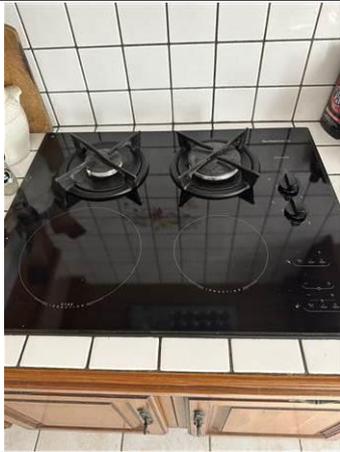
Photo n° PhGaz001
Localisation : Cuisine
Cuisinière DE DIETRICH (Type : Non raccordé)

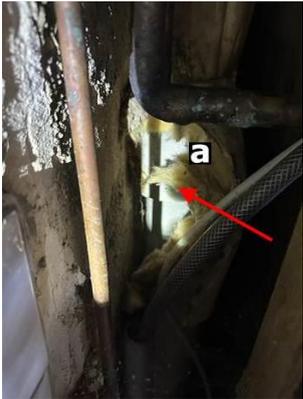
Localisation	Identifiant + Description	Conclusion (justification)	Etat de conservation** et préconisations*	Photo
Garage	<p>Identifiant: M001</p> <p>Description: Conduit en fibres-ciment</p> <p>Composant de la construction: 6 - Conduits et accessoires intérieurs - Conduits de fluides (air, eau, vapeur, fumée, échappement, autres fluides)</p> <p>Partie à sonder: Conduit en fibres-ciment</p> <p>Liste selon annexe.13-9 du CSP: B</p> <p>Localisation sur croquis: M001</p>	Présence d'amiante (sur jugement de l'opérateur)	<p>Matériau non dégradé</p> <p>Résultat EP**</p> <p>Préconisation : Il est recommandé de réaliser une évaluation périodique.</p>

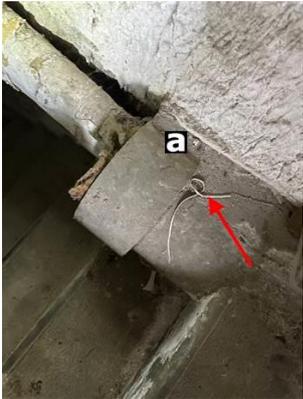
<p>Identifiant: M002</p> <p>Description: Conduit en fibres-ciment</p> <p>Composant de la construction: 6 - Conduits et accessoires intérieurs - Conduits de fluides (air, eau, vapeur, fumée, échappement, autres fluides)</p> <p>Partie à sonder: Conduit en fibres-ciment</p> <p>Liste selon annexe.13-9 du CSP: B</p> <p>Localisation sur croquis: M002</p>	Présence d'amiante (sur jugement de l'opérateur)	<p>Matériau non dégradé</p> <p>Résultat EP**</p> <p>Préconisation : Il est recommandé de réaliser une évaluation périodique.</p>

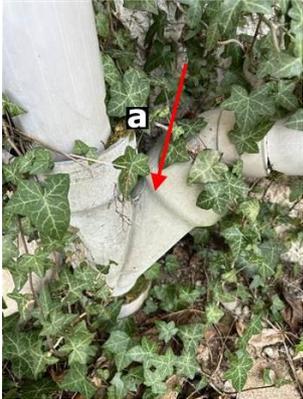
Extérieur	<p>Identifiant: M004</p> <p>Description: Conduit en fibres-ciment</p> <p>Composant de la construction: 6 - Conduits et accessoires intérieurs - Conduits de fluides (air, eau, vapeur, fumée, échappement, autres fluides)</p> <p>Partie à sonder: Conduit en fibres-ciment</p> <p>Liste selon annexe.13-9 du CSP: B</p> <p>Localisation sur croquis: M004</p>	Présence d'amiante (sur jugement de l'opérateur)	<p>Matériau non dégradé</p> <p>Résultat EP**</p> <p>Préconisation : Il est recommandé de réaliser une évaluation périodique.</p>

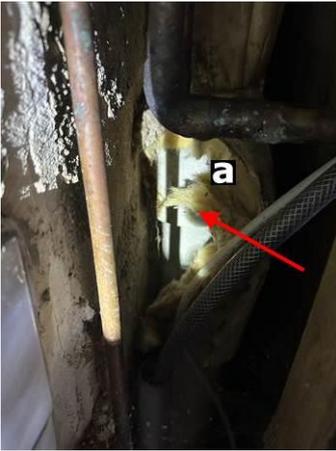
Photo n° PhA001
Localisation : Garage
Ouvrage : 6 - Conduits et accessoires intérieurs - Conduits de fluides (air, eau, vapeur, fumée, échappement, autres fluides)
Partie d'ouvrage : Conduit en fibres-ciment
Description : Conduit en fibres-ciment
Localisation sur croquis : M001

Dossier n° 23/IMO/0487
Date de l'évaluation : 21/03/2023
Bâtiment / local ou zone homogène : Garage
Identifiant Matériau : M001
Matériau : Conduit en fibres-ciment
Résultat EP : Il est recommandé de réaliser une évaluation périodique.

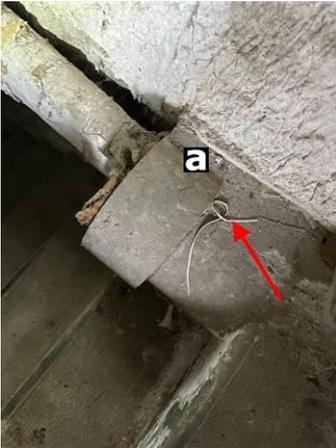
Photo n° PhA002
Localisation : Garage
Ouvrage : 6 - Conduits et accessoires intérieurs - Conduits de fluides (air, eau, vapeur, fumée, échappement, autres fluides)
Partie d'ouvrage : Conduit en fibres-ciment
Description : Conduit en fibres-ciment
Localisation sur croquis : M002

Dossier n° 23/IMO/0487
Date de l'évaluation : 21/03/2023
Bâtiment / local ou zone homogène : Garage
Identifiant Matériau : M002
Matériau : Conduit en fibres-ciment
Résultat EP : Il est recommandé de réaliser une évaluation périodique.

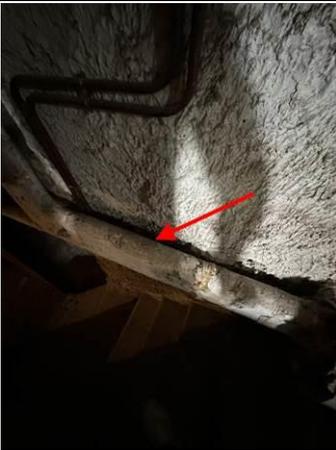
Photo n° PhA003
Localisation : Garage
Ouvrage : 6 - Conduits et accessoires intérieurs - Conduits de fluides (air, eau, vapeur, fumée, échappement, autres fluides)
Partie d'ouvrage : Enveloppe (bande tissée enduite ou non)
Description : Enveloppe (bande tissée enduite ou non)
Localisation sur croquis : M003

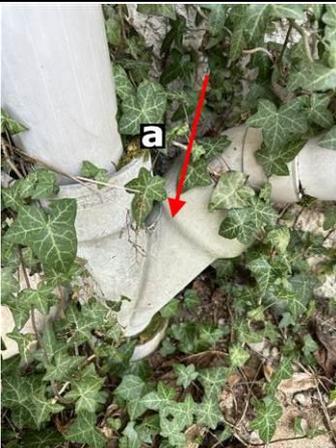
Photo n° PhA004
Localisation : Extérieur
Ouvrage : 6 - Conduits et accessoires intérieurs - Conduits de fluides (air, eau, vapeur, fumée, échappement, autres fluides)
Partie d'ouvrage : Conduit en fibres-ciment
Description : Conduit en fibres-ciment
Localisation sur croquis : M004

Dossier n° 23/IMO/0487
Date de l'évaluation : 21/03/2023
Bâtiment / local ou zone homogène : Extérieur
Identifiant Matériau : M004
Matériau : Conduit en fibres-ciment
Résultat EP : Il est recommandé de réaliser une évaluation périodique.

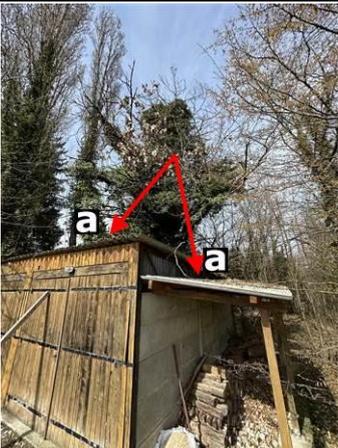
<p>Photo n° PhA005 Localisation : Abris 1 Ouvrage : 1 - Couvertures, Toitures, Terrasses et étanchéités - Plaques ondulées et planes Partie d'ouvrage : Plaques en fibres-ciment (y compris plaques « sous tuiles ») Description : Plaques en fibres-ciment (y compris plaques « sous tuiles ») Localisation sur croquis : M005</p>

Dossier n° 23/IMO/0487
Date de l'évaluation : 21/03/2023
Bâtiment / local ou zone homogène : Abris 1
Identifiant Matériau : M005
Matériau : Plaques en fibres-ciment (y compris plaques « sous tuiles »)
Résultat EP : Il est recommandé de réaliser une évaluation périodique.

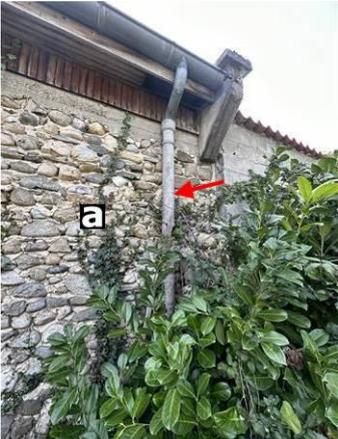
<p>Photo n° PhA006 Localisation : Extérieur Ouvrage : 6 - Conduits et accessoires intérieurs - Conduits de fluides (air, eau, vapeur, fumée, échappement, autres fluides) Partie d'ouvrage : Conduit en fibres-ciment Description : Conduit en fibres-ciment Localisation sur croquis : M006</p>
