C2B DIAGNOSTICS

Résumé de l'expertise n° 23/IMO/0768

Commune : **38470 VARACIEUX**

Périmètre de repérage : **MAISON**

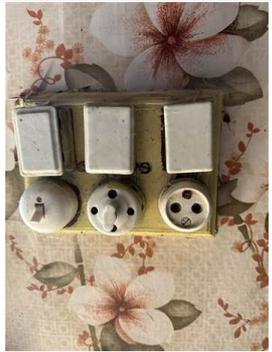
N° Article (1)	Libellé et localisation (*) des anomalies	N° Article (2)	Libellé des mesures compensatoires (3) correctement mises en œuvre	Photos
B1.3 b	<p>Le dispositif assurant la coupure d'urgence n'est pas situé à l'intérieur du logement ou dans un emplacement accessible directement depuis le logement.</p> <p>Remarques : L'AGCP (Appareil Général de Commande et de Protection) n'est pas placé à l'intérieur de la partie privative du logement ; Faire intervenir un électricien qualifié afin d'installer un AGCP à l'intérieur de la partie privative du logement</p>			
B3.3.6 a1	<p>Au moins un socle de prise de courant ne comporte pas de broche de terre.</p> <p>Remarques : Présence de circuits électriques non équipés de conducteurs de protection ; Faire intervenir un électricien qualifié afin d'installer des conducteurs de protection sur les circuits qui n'en sont pas équipés</p>

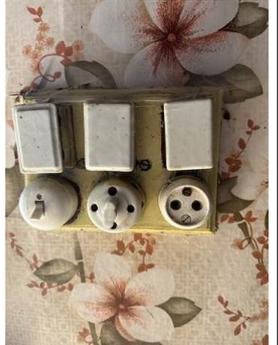
B7.3 d	<p>L'installation électrique comporte au moins une connexion avec une partie active nue sous tension accessible.</p> <p>Remarques : Présence de connexion de matériel électrique présentant des parties actives nues sous tension ; Faire intervenir un électricien qualifié afin de remplacer les matériels présentant des parties actives nues sous tension</p>			
B8.3 a	<p>L'installation comporte au moins un matériel électrique vétuste.</p> <p>Remarques : Présence de matériel électrique vétuste (douilles, interrupteurs, socles de prise...) ; Faire intervenir un électricien qualifié afin de remplacer les matériels électriques vétustes</p>

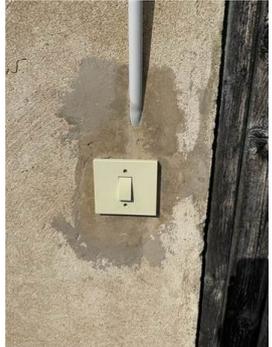
N° Article (1)	Libellé et localisation (*) des anomalies	N° Article (2)	Libellé des mesures compensatoires (3) correctement mises en œuvre	Photos
B8.3 b	L'installation comporte au moins un matériel électrique inadapté à l'usage. Remarques : Présence de matériel électrique inadapté à l'usage ; Faire intervenir un électricien qualifié afin de remplacer les matériels inadaptés par du matériel autorisé

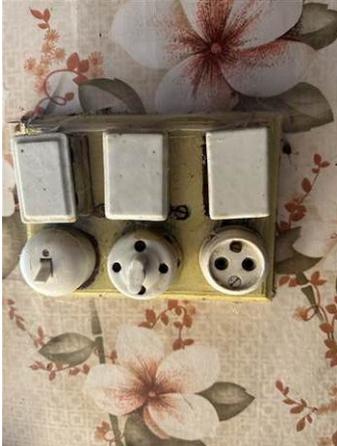
Photo PhEle001
 Libellé de l'anomalie : B8.3 a L'installation comporte au moins un matériel électrique vétuste.
 Remarques : Présence de matériel électrique vétuste (douilles, interrupteurs, socles de prise...) ; Faire intervenir un électricien qualifié afin de remplacer les matériels électriques vétustes

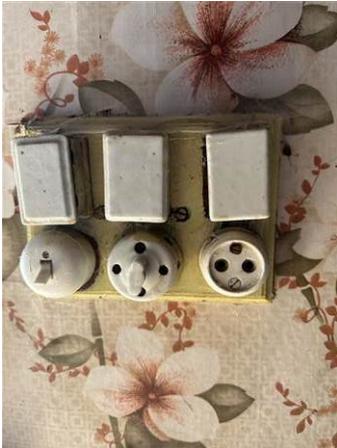
Photo PhEle002
 Libellé de l'information complémentaire : B11 c2 Au moins un socle de prise de courant ne possède pas un puits de 15 mm.

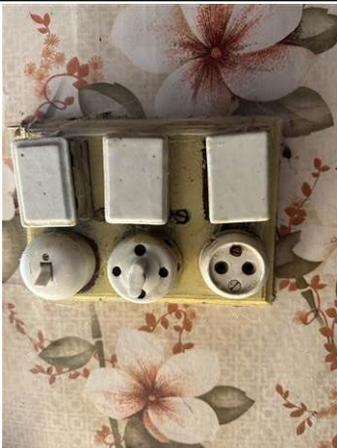
Photo PhEle003
 Libellé de l'information complémentaire : B11 b2 Au moins un socle de prise de courant n'est pas de type à obturateur
 Remarques : Présence de socles de prises non équipés d'obturateur ; Faire intervenir un électricien qualifié afin de remplacer les socles de prises non équipés d'obturateur par des socles de prises à obturateur

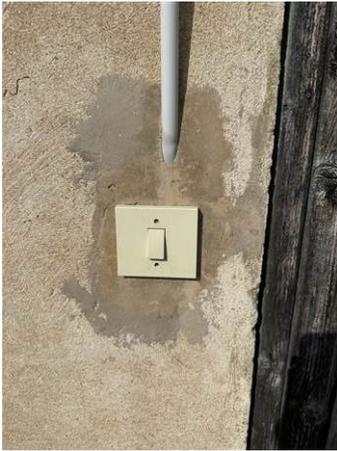
Photo PhEle004

Libellé de l'anomalie : B8.3 b L'installation comporte au moins un matériel électrique inadapté à l'usage.

Remarques : Présence de matériel électrique inadapté à l'usage ; Faire intervenir un électricien qualifié afin de remplacer les matériels inadaptés par du matériel autorisé

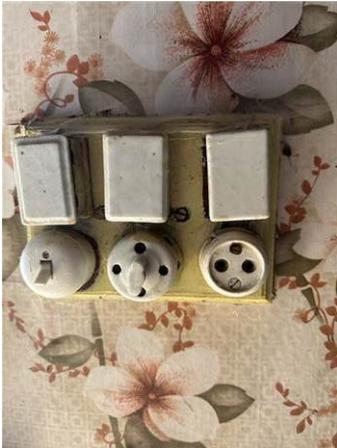
Photo PhEle005

Libellé de l'anomalie : B3.3.6 a1 Au moins un socle de prise de courant ne comporte pas de broche de terre.
