C2B DIAGNOSTICS

Résumé de l'expertise n° 23/IMO/0847

Périmètre de repérage : **MAISON**

DPE Diagnostic de performance énergétique (logement)

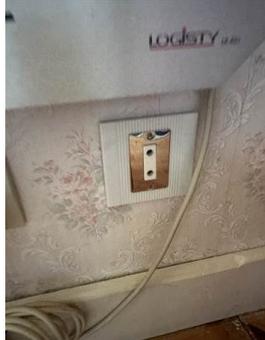
N° Article (1)	Libellé et localisation (*) des anomalies	N° Article (2)	Libellé des mesures compensatoires (3) correctement mises en œuvre	Photos
B2.3.1 a	<p>Il n'existe aucun dispositif différentiel.</p> <p>Remarques : Absence de dispositifs différentiels de protection (DDR) ; Faire intervenir un électricien qualifié afin d'installer un dispositif différentiel de protection</p>			
B3.3.1 d	<p>La valeur de la résistance de la prise de terre n'est pas adaptée au courant différentiel résiduel (sensibilité) du ou des dispositifs différentiels protégeant l'ensemble de l'installation électrique.</p> <p>Remarques : Valeur de la résistance de la prise de terre inadaptée au(x) dispositif(s) différentiel(s) ; Faire intervenir un électricien qualifié afin d'adapter la prise de terre au(x) dispositif(s) différentiel(s)</p>			
B3.3.6 a1	<p>Au moins un socle de prise de courant ne comporte pas de broche de terre.</p> <p>Remarques : Présence de circuits électriques non équipés de conducteurs de protection ; Faire intervenir un électricien qualifié afin d'installer des conducteurs de protection sur les circuits qui n'en sont pas équipés</p>

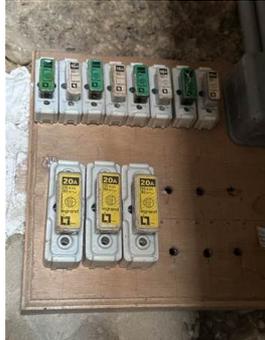
B4.3 b	<p>Le type d'au moins un fusible ou un disjoncteur n'est plus autorisé (fusible à tabatière, à broches rechargeables, coupe-circuit à fusible de type industriel, disjoncteur réglable en courant protégeant des circuits terminaux).</p> <p>Remarques : Présence de fusible(s) de type à broche(s) rechargeable(s) ; Faire intervenir un électricien qualifié afin de remplacer le(s) fusible(s) de type à broche(s) rechargeable(s) par des protections autorisées</p>

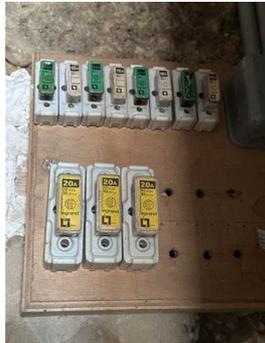
B7.3 e	<p>L'installation électrique comporte au moins un dispositif de protection avec une partie active nue sous tension accessible.</p> <p>Remarques : Présence de dispositif de protection de matériel électrique présentant des parties actives nues sous tension ; Faire intervenir un électricien qualifié afin de remplacer les matériels présentant des parties actives nues sous tension</p>

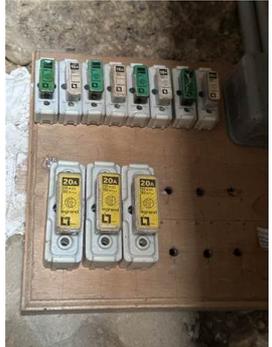
N° Article (1)	Libellé et localisation (*) des anomalies	N° Article (2)	Libellé des mesures compensatoires (3) correctement mises en œuvre	Photos
B8.3 a	L'installation comporte au moins un matériel électrique vétuste. Remarques : Présence de matériel électrique vétuste (douilles, interrupteurs, socles de prise...) ; Faire intervenir un électricien qualifié afin de remplacer les matériels électriques vétustes

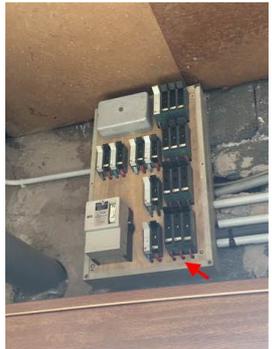
B8.3 e	Au moins un conducteur isolé n'est pas placé sur toute sa longueur dans un conduit, une goulotte ou une plinthe ou une huisserie, en matière isolante ou métallique, jusqu'à sa pénétration dans le matériel électrique qu'il alimente. Remarques : Présence de conducteurs électriques non protégés mécaniquement ; Faire intervenir un électricien qualifié afin d'installer des protections mécanique sur les conducteurs non protégés

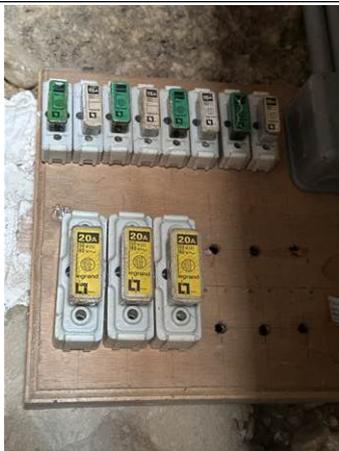
Photo PhEle001

Libellé de l'anomalie : B4.3 b Le type d'au moins un fusible ou un disjoncteur n'est plus autorisé (fusible à tabatière, à broches rechargeables, coupe-circuit à fusible de type industriel, disjoncteur réglable en courant protégeant des circuits terminaux).
Remarques : Présence de fusible(s) de type à broche(s) rechargeable(s) ; Faire intervenir un électricien qualifié afin de remplacer le(s) fusible(s) de type à broche(s) rechargeable(s) par des protections autorisées

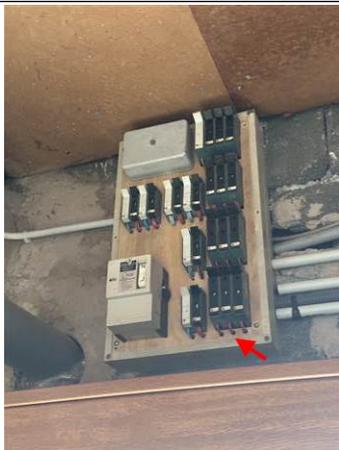
Photo PhEle002

Libellé de l'anomalie : B8.3 e Au moins un conducteur isolé n'est pas placé sur toute sa longueur dans un conduit, une goulotte ou une plinthe ou une huisserie, en matière isolante ou métallique, jusqu'à sa pénétration dans le matériel électrique qu'il alimente.
Remarques : Présence de conducteurs électriques non protégés mécaniquement ; Faire intervenir un électricien qualifié afin d'installer des protections mécanique sur les conducteurs non protégés

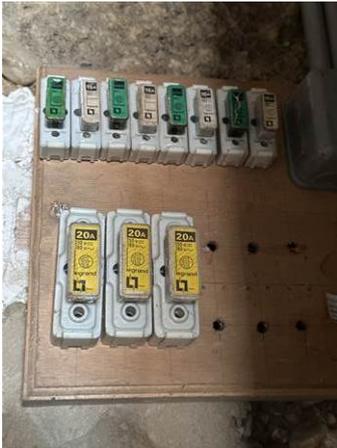
Photo PhEle003

Libellé de l'anomalie : B7.3 e L'installation électrique comporte au moins un dispositif de protection avec une partie active nue sous tension accessible.

Remarques : Présence de dispositif de protection de matériel électrique présentant des parties actives nues sous tension ; Faire intervenir un électricien qualifié afin de remplacer les matériels présentant des parties actives nues sous tension

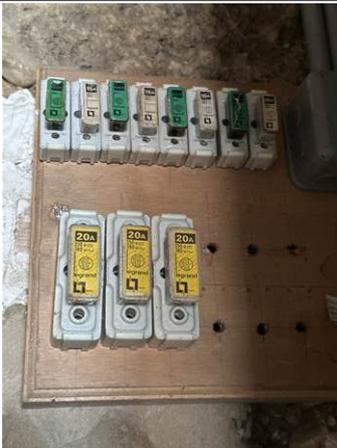
Photo PhEle004

Libellé de l'anomalie : B8.3 a L'installation comporte au moins un matériel électrique vétuste.

Remarques : Présence de matériel électrique vétuste (douilles, interrupteurs, socles de prise...) ; Faire intervenir un électricien qualifié afin de remplacer les matériels électriques vétustes

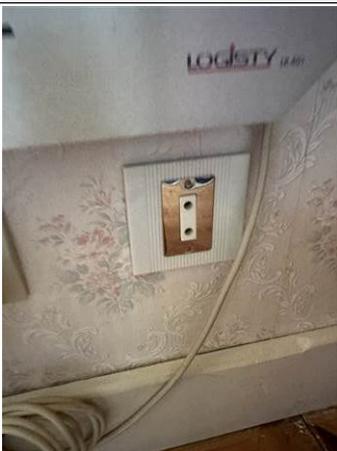
Photo PhEle005

Libellé de l'anomalie : B3.3.6 a1 Au moins un socle de prise de courant ne comporte pas de broche de terre.

Remarques : Présence de circuits électriques non équipés de conducteurs de protection ; Faire intervenir un électricien qualifié afin d'installer des conducteurs de protection sur les circuits qui n'en sont pas équipés

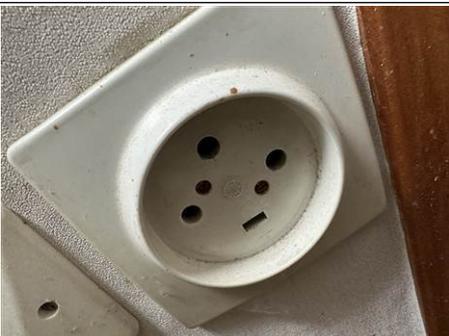
Photo PhEle006

Libellé de l'information complémentaire : B11 b2 Au moins un socle de prise de courant n'est pas de type à obturateur

Remarques : Présence de socles de prises non équipés d'obturateur ; Faire intervenir un électricien qualifié afin de remplacer les socles de prises non équipés d'obturateur par des socles de prises à obturateur

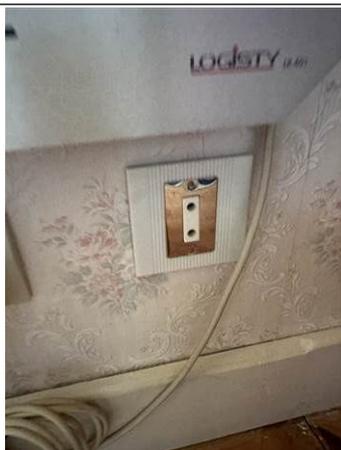
Photo PhEle007

Libellé de l'information complémentaire : B11 c2 Au moins un socle de prise de courant ne possède pas un puits de 15 mm.

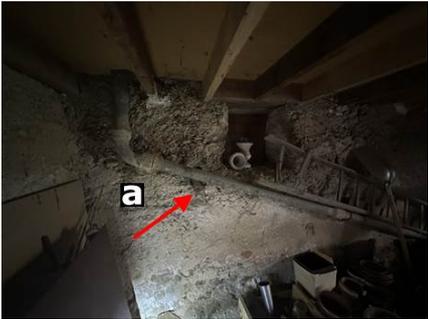
<p>Photo n° PhA001 Localisation : Cave Ouvrage : 6 - Conduits et accessoires intérieurs - Conduits de fluides (air, eau, vapeur, fumée, échappement, autres fluides) Partie d'ouvrage : Conduit en fibres-ciment Description : Conduit en fibres-ciment Localisation sur croquis : M001</p>
--	--

Localisation	Identifiant + Description	Conclusion (justification)	Etat de conservation** et préconisations*	Photo
Cave	<p><u>Identifiant:</u> M001</p> <p><u>Description:</u> Conduit en fibres-ciment</p> <p><u>Composant de la construction:</u> 6 - Conduits et accessoires intérieurs - Conduits de fluides (air, eau, vapeur, fumée, échappement, autres fluides)</p> <p><u>Partie à sonder:</u> Conduit en fibres-ciment</p> <p><u>Liste selon annexe.13-9 du CSP:</u> B</p> <p><u>Localisation sur croquis:</u> M001</p>	Présence d'amiante (sur jugement de l'opérateur)	<p>Matériau dégradé (étendue généralisée)</p> <p>Résultat AC2**</p> <p>Préconisation : Il est recommandé de réaliser une action corrective de second niveau.</p>
