Résumé de l'expertise n° 2022-05-2227-

Etat de l'Installation Intérieure d'Electricité

Numéro de dossier : 2022-05-2227-
 Norme méthodologique employée : AFNOR NF C 16-600 (juillet 2017)
 Date du repérage : 16/05/2022
 Heure d'arrivée : 10 h 30
 Durée du repérage : 01 h 30

Type d'immeuble : **Maison individuelle**

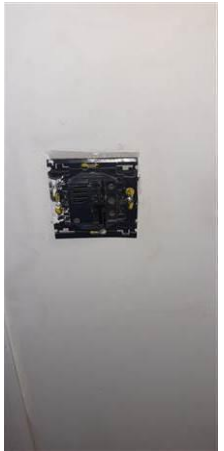
N° Article (1)	Libellé et localisation (*) des anomalies	N° Article (2)	Libellé des mesures compensatoires (3) correctement mises en œuvre	Photos
B3.3.1 d	La valeur de la résistance de la prise de terre n'est pas adaptée au courant différentiel résiduel (sensibilité) du ou des dispositifs différentiels protégeant l'ensemble de l'installation électrique. Remarques : Valeur de la résistance de la prise de terre inadaptée au(x) dispositif(s) différentiel(s) mesuré prise à 139 Ohms ; Faire intervenir un électricien qualifié afin d'adapter la prise de terre au(x) dispositif(s) différentiel(s) (Garage)			
B7.3 a	L'Enveloppe d'au moins un matériel est manquante ou détériorée. Remarques : Présence de matériel électrique en place dont l'enveloppe présente des détériorations ; Faire intervenir un électricien qualifié afin de remplacer les matériels présentant des détériorations (DC Garage Rez de chaussée - Cellier)

B8.3 b	L'installation comporte au moins un matériel électrique inadapté à l'usage. Remarques : Présence de matériel électrique inadapté à l'usage : douilles chantier ; Faire intervenir un électricien qualifié afin de remplacer les matériels inadaptés par du matériel autorisé (Rez de chaussée - Escalier)

B8.3 e	Au moins un conducteur isolé n'est pas placé sur toute sa longueur dans un conduit, une goulotte ou une plinthe ou une huisserie, en matière isolante ou métallique, jusqu'à sa pénétration dans le matériel électrique qu'il alimente. Remarques : Présence de conducteurs électriques non protégés mécaniquement ; Faire intervenir un électricien qualifié afin d'installer des protections mécanique sur les conducteurs non protégés (Garage et façade Sud)

Il est conseillé de faire réaliser, dans les meilleurs délais et par un installateur électricien qualifié, les travaux permettant de lever au moins les anomalies relevées.

Il est recommandé de faire intervenir un professionnel qualifié pour corriger les anomalies relevées.

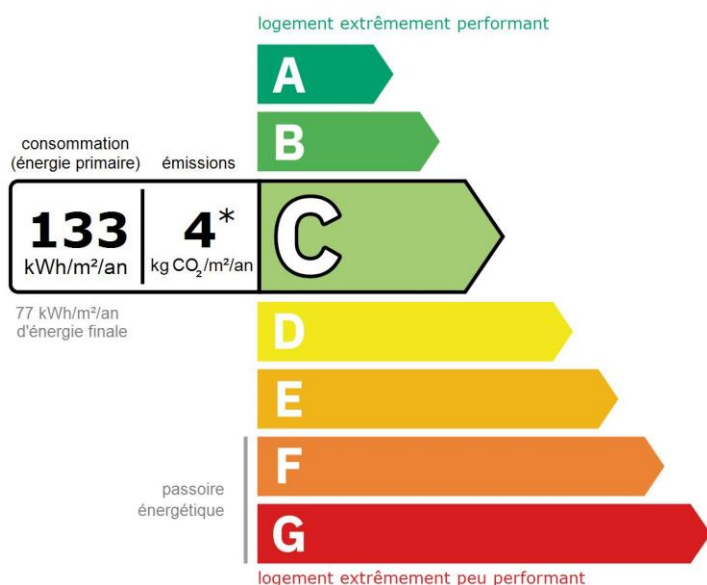
Performance énergétique et climatique

Le niveau de consommation énergétique dépend de l'isolation du logement et de la performance des équipements.
Pour l'améliorer, voir pages 4 à 6

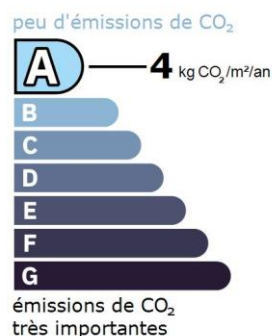
Ce logement émet 769 kg de CO₂ par an, soit l'équivalent de 3 985 km parcourus en voiture.

Le niveau d'émissions dépend principalement des types d'énergies utilisées (bois, électricité, gaz, fioul, etc.)
