DOSSIER DE DIAGNOSTIC TECHNIQUE

Numéro de dossier : 38/09/2021/37606
Date du repérage : 20/09/2021

Type de logement : **MAISON**

Année de construction : **< 1949**

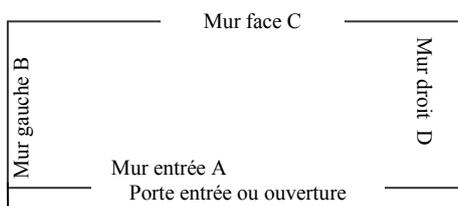
9.2 Croquis

A l'intérieur de chaque pièce, les éléments unitaires sont repérés (face, gauche, droite...) dans le sens des aiguilles d'une montre. Si plusieurs entrées existent, celle retenue est définie précisément : gauche, centre, droite, idem si plusieurs fenêtres existent dans la même pièce.

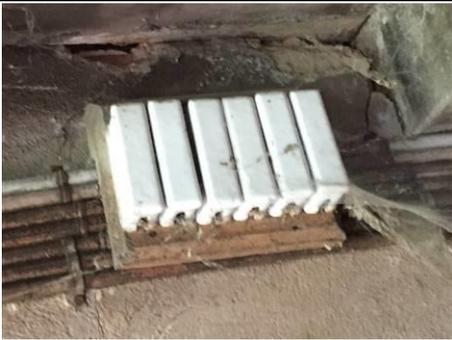
<p>Photo PhEle001 Libellé de l'anomalie : Le type d'au moins un fusible ou un disjoncteur n'est plus autorisé (fusible à tabatière, à broches rechargeables, coupe-circuit à fusible de type industriel, disjoncteur réglable en courant protégeant des circuits terminaux).</p>

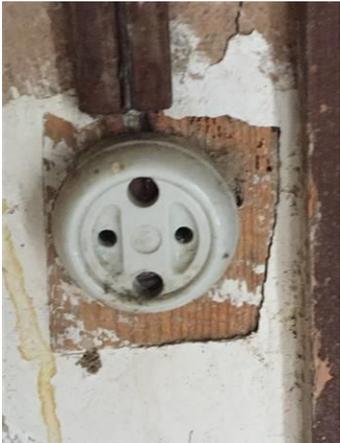
<p>Photo PhEle002 Libellé de l'information complémentaire : Au moins un socle de prise de courant n'est pas de type à obturateur</p>
