## Résumé de l'expertise n° 23/IMO/0962

Périmètre de repérage : .... **MAISON**

## Etat de l'Installation Interieure d'Electricité

Numéro de dossier : 23/IMO/0962  
Norme méthodologique employée : AFNOR NF C 16-600 (juillet 2017)  
Date du repérage : 25/07/2023  
Heure d'arrivée : 09 h 30  
Durée du repérage : 03 h 10

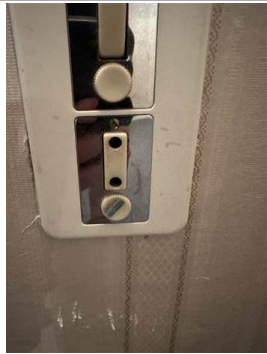
| N° Article (1) | Libellé et localisation (*) des anomalies | N° Article (2) | Libellé des mesures compensatoires (3) correctement mises en œuvre | Photos |
|---|---|---|---|---|
| B3.3.6 a1 | Au moins un socle de prise de courant ne comporte pas de broche de terre.<br><b>Remarques :</b> Présence de circuits électriques non équipés de conducteurs de protection ; <b>Faire intervenir un électricien qualifié afin d'installer des conducteurs de protection sur les circuits qui n'en sont pas équipés</b> | | | |

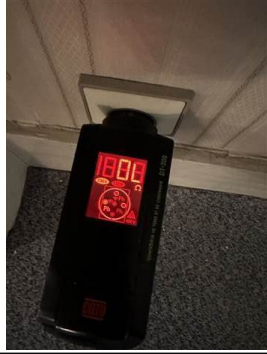
| N° Article (1) | Libellé et localisation (*) des anomalies | N° Article (2) | Libellé des mesures compensatoires (3) correctement mises en œuvre | Photos |
|---|---|---|---|---|
| B3.3.6 a2 | Au moins un socle de prise de courant comporte une broche de terre non reliée à la terre.<br><b>Remarques :</b> Présence de circuits électriques non équipés de conducteurs de protection ; <b>Faire intervenir un électricien qualifié afin d'installer des conducteurs de protection sur les circuits qui n'en sont pas équipés</b> | | | |

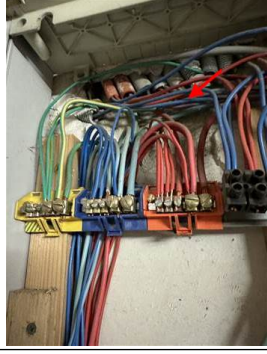
| N° Article (1) | Libellé et localisation (*) des anomalies | N° Article (2) | Libellé des mesures compensatoires (3) correctement mises en œuvre | Photos |
|---|---|---|---|---|
| B4.3 f3 | A l'intérieur du tableau, la section d'au moins un conducteur alimentant les dispositifs de protection n'est pas adaptée au courant de réglage du disjoncteur de branchement.<br><b>Remarques :</b> La section des conducteurs de pontage n'est pas en adéquation avec le courant de réglage du disjoncteur de branchement | | | |

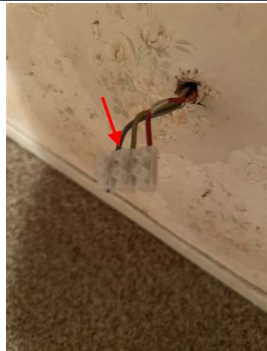
| N° Article (1) | Libellé et localisation (*) des anomalies | N° Article (2) | Libellé des mesures compensatoires (3) correctement mises en œuvre | Photos |
|---|---|---|---|---|
| B7.3 d | L'installation électrique comporte au moins une connexion avec une partie active nue sous tension accessible.<br><b>Remarques :</b> Présence de connexion de matériel électrique présentant des parties actives nues sous tension ; <b>Faire intervenir un électricien qualifié afin de remplacer les matériels présentant des parties actives nues sous tension</b> | | | |

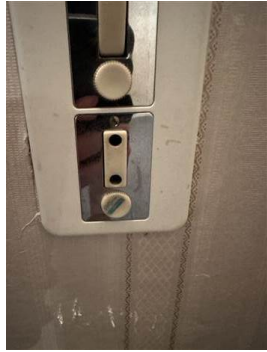
| N° Article (1) | Libellé et localisation (*) des anomalies | N° Article (2) | Libellé des mesures compensatoires (3) correctement mises en œuvre | Photos |
|---|---|---|---|---|
| B8.3 a | L'installation comporte au moins un matériel électrique vétuste.<br><b>Remarques :</b> Présence de matériel électrique vétuste (douilles, interrupteurs, socles de prise...) ; <b>Faire intervenir un électricien qualifié afin de remplacer les matériels électriques vétustes</b> | | | |

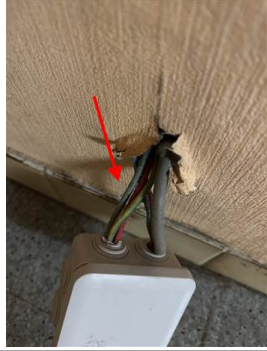
| N° Article (1) | Libellé et localisation (*) des anomalies | N° Article (2) | Libellé des mesures compensatoires (3) correctement mises en œuvre | Photos |
|---|---|---|---|---|
| B8.3 e | Au moins un conducteur isolé n'est pas placé sur toute sa longueur dans un conduit, une goulotte ou une plinthe ou une huisserie, en matière isolante ou métallique, jusqu'à sa pénétration dans le matériel électrique qu'il alimente.<br><b>Remarques :</b> Présence de conducteurs électriques non protégés mécaniquement ; <b>Faire intervenir un électricien qualifié afin d'installer des protections mécanique sur les conducteurs non protégés</b> | | | |

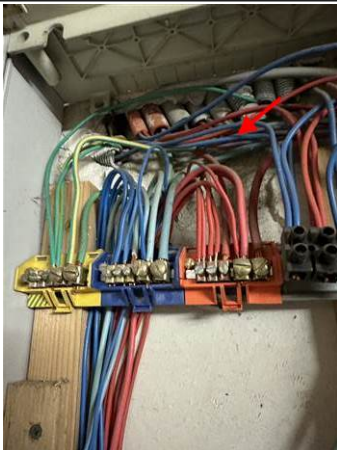
Photo PhEle001

Libellé de l'anomalie : B4.3 f3 A l'intérieur du tableau, la section d'au moins un conducteur alimentant les dispositifs de protection n'est pas adaptée au courant de réglage du disjoncteur de branchement.  
Remarques : La section des conducteurs de pontage n'est pas en adéquation avec le courant de réglage du disjoncteur de branchement

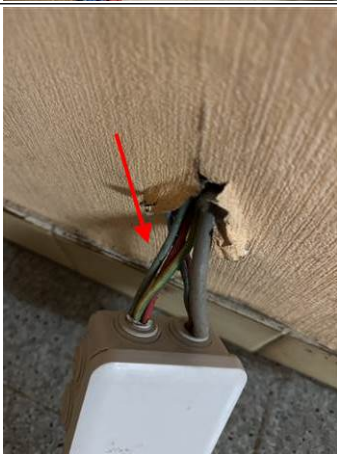
Photo PhEle002

Libellé de l'anomalie : B8.3 e Au moins un conducteur isolé n'est pas placé sur toute sa longueur dans un conduit, une goulotte ou une plinthe ou une huisserie, en matière isolante ou métallique, jusqu'à sa pénétration dans le matériel électrique qu'il alimente.  
Remarques : Présence de conducteurs électriques non protégés mécaniquement ; Faire intervenir un électricien qualifié afin d'installer des protections mécanique sur les conducteurs non protégés

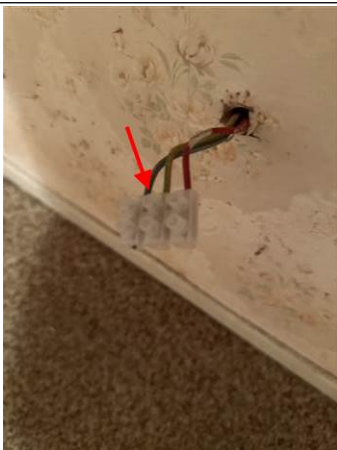
Photo PhEle003

Libellé de l'anomalie : B7.3 d L'installation électrique comporte au moins une connexion avec une partie active nue sous tension accessible.  
Remarques : Présence de connexion de matériel électrique présentant des parties actives nues sous tension ; Faire intervenir un électricien qualifié afin de remplacer les matériels présentant des parties actives nues sous tension

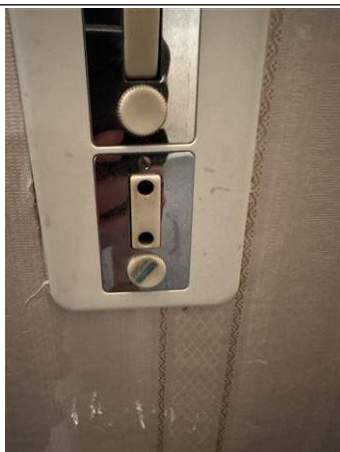
Photo PhEle004

Libellé de l'anomalie : B8.3 a L'installation comporte au moins un matériel électrique vétuste.

Remarques : Présence de matériel électrique vétuste (douilles, interrupteurs, socles de prise...) ; Faire intervenir un électricien qualifié afin de remplacer les matériels électriques vétustes

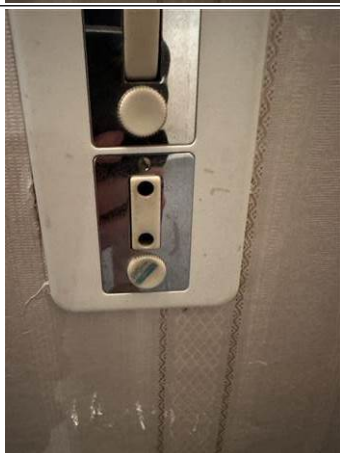
Photo PhEle005

Libellé de l'anomalie : B3.3.6 a1 Au moins un socle de prise de courant ne comporte pas de broche de terre.

Remarques : Présence de circuits électriques non équipés de conducteurs de protection ; Faire intervenir un électricien qualifié afin d'installer des conducteurs de protection sur les circuits qui n'en sont pas équipés

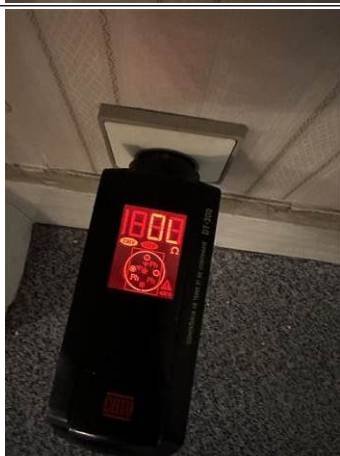
Photo PhEle006

Libellé de l'anomalie : B3.3.6 a2 Au moins un socle de prise de courant comporte une broche de terre non reliée à la terre.

Remarques : Présence de circuits électriques non équipés de conducteurs de protection ; Faire intervenir un électricien qualifié afin d'installer des conducteurs de protection sur les circuits qui n'en sont pas équipés

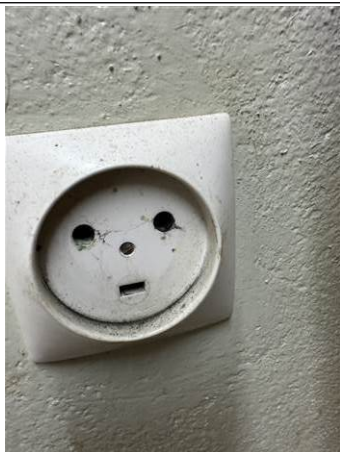
Photo PhEle007

Libellé de l'information complémentaire : B11 b2 Au moins un socle de prise de courant n'est pas de type à obturateur

Remarques : Présence de socles de prises non équipés d'obturateur ; Faire intervenir un électricien qualifié afin de remplacer les socles de prises non équipés d'obturateur par des socles de prises à obturateur

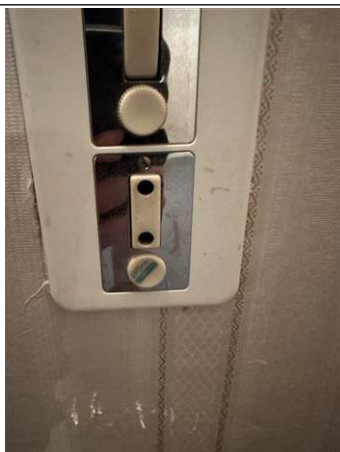
Photo PhEle008

Libellé de l'information complémentaire : B11 c2 Au moins un socle de prise de courant ne possède pas un puits de 15 mm.
