Résumé de l'expertise n° 23/IMMO/0256

Adresse : **242 RUE BAYARD**

Commune : **38140 RIVES**

Périmètre de repérage : **APPARTEMENT ET CAVE**

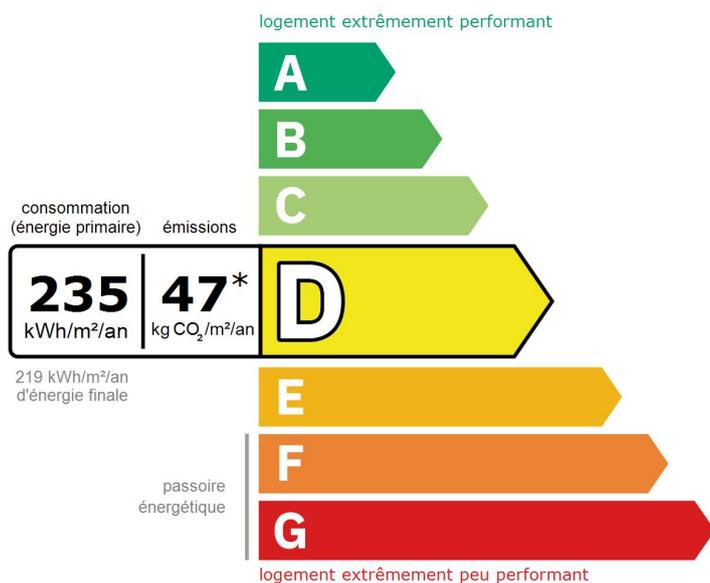
Performance énergétique et climatique

Le niveau de consommation énergétique dépend de l'isolation du logement et de la performance des équipements. Pour l'améliorer, voir pages 4 à 6

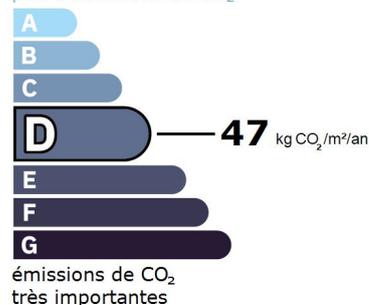
Ce logement émet 3 110 kg de CO₂ par an, soit l'équivalent de 16 115 km parcourus en voiture. Le niveau d'émissions dépend principalement des types d'énergies utilisées (bois, électricité, gaz, fioul, etc.)

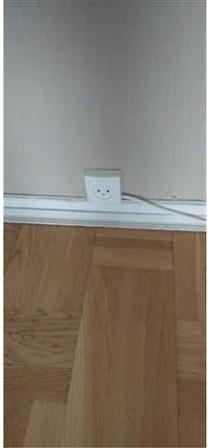
N° Article (1)	Libellé et localisation (*) des anomalies	N° Article (2)	Libellé des mesures compensatoires (3) correctement mises en œuvre	Photos
B3.3.6 a1	Au moins un socle de prise de courant ne comporte pas de broche de terre.	B3.3.6 1	Alors que des socles de prise de courant ou des circuits de l'installation ne sont pas reliés à la terre (B.3.3.6 a1), a2 et a3), la mesure compensatoire suivante est correctement mise en œuvre : - protection du (des) CIRCUIT (s) concerné (s) ou de l'ensemble de l'installation électrique par au moins un dispositif différentiel à haute sensibilité ≤ 30 mA.

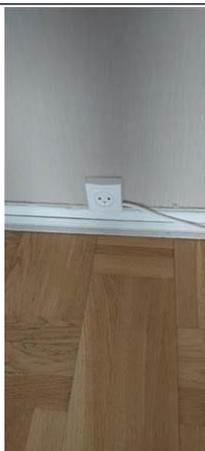
Photo PhEle001

Libellé du point de contrôle : B3.3.6 a1 Au moins un socle de prise de courant ne comporte pas de broche de terre.
