## Résumé de l'expertise n° 23/IMO/0981

Commune : ..... **38590 ST ETIENNE DE ST GEOIRS**  
**Références cadastrales non communiquées**  
Désignation et situation du ou des lot(s) de copropriété :  
**, Lot numéro Non communiqué**

Périmètre de repérage : .... **MAISON**

# DPE Diagnostic de performance énergétique (logement)

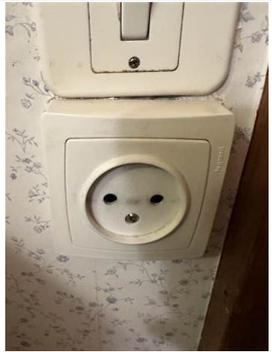
N° Article (1)	Libellé et localisation (*) des anomalies	N° Article (2)	Libellé des mesures compensatoires (3) correctement mises en œuvre	Photos
B1.3 b	<p>Le dispositif assurant la coupure d'urgence n'est pas situé à l'intérieur du logement ou dans un emplacement accessible directement depuis le logement.</p> <p><b>Remarques :</b> L'AGCP (Appareil Général de Commande et de Protection) n'est pas placé à l'intérieur de la partie privative du logement ; <b>Faire intervenir un électricien qualifié afin d'installer un AGCP à l'intérieur de la partie privative du logement</b></p>			
B3.3.6 a1	<p>Au moins un socle de prise de courant ne comporte pas de broche de terre.</p> <p><b>Remarques :</b> Présence de circuits électriques non équipés de conducteurs de protection ; <b>Faire intervenir un électricien qualifié afin d'installer des conducteurs de protection sur les circuits qui n'en sont pas équipés</b></p>

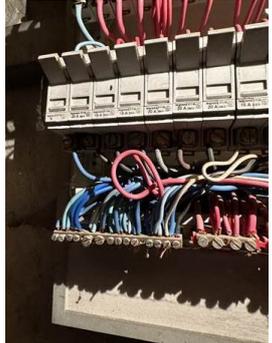
B4.3 c	<p>Plusieurs circuits disposent d'un conducteur neutre commun dont les conducteurs ne sont pas correctement protégés contre les surintensités.</p> <p><b>Remarques :</b> Présence de conducteur(s) neutre(s) commun(s) à plusieurs circuits avec des conducteurs de phase non regroupés sous la même protection contre les surintensités ; <b>Faire intervenir un électricien qualifié afin de regrouper les conducteurs de phase sous une même protection ou de supprimer le(s) conducteur(s) neutre(s) commun(s)</b></p>

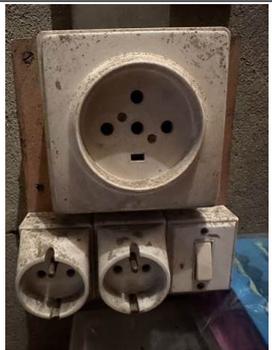
B8.3 a	<p>L'installation comporte au moins un matériel électrique vétuste.</p> <p><b>Remarques :</b> Présence de matériel électrique vétuste (douilles, interrupteurs, socles de prise...) ; <b>Faire intervenir un électricien qualifié afin de remplacer les matériels électriques vétustes</b></p>

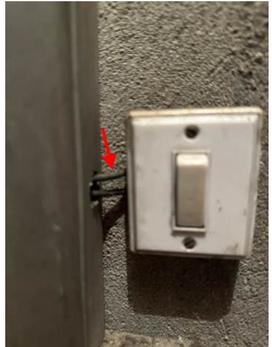
N° Article (1)	Libellé et localisation (*) des anomalies	N° Article (2)	Libellé des mesures compensatoires (3) correctement mises en œuvre	Photos
B8.3 e	<p>Au moins un conducteur isolé n'est pas placé sur toute sa longueur dans un conduit, une goulotte ou une plinthe ou une huisserie, en matière isolante ou métallique, jusqu'à sa pénétration dans le matériel électrique qu'il alimente.</p> <p><b>Remarques :</b> Présence de conducteurs électriques non protégés mécaniquement ;  <b>Faire intervenir un électricien qualifié afin d'installer des protections mécanique sur les conducteurs non protégés</b></p>

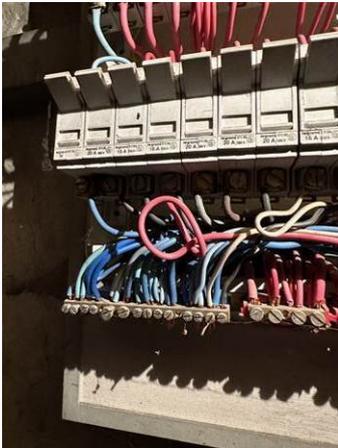
Photo PhEle001

Libellé de l'anomalie : B4.3 c Plusieurs circuits disposent d'un conducteur neutre commun dont les conducteurs ne sont pas correctement protégés contre les surintensités.

Remarques : Présence de conducteur(s) neutre(s) commun(s) à plusieurs circuits avec des conducteurs de phase non regroupés sous la même protection contre les surintensités ; Faire intervenir un électricien qualifié afin de regrouper les conducteurs de phase sous une même protection ou de supprimer le(s) conducteur(s) neutre(s) commun(s)

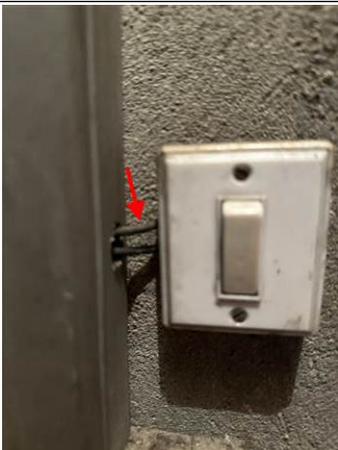
Photo PhEle002

Libellé de l'anomalie : B8.3 e Au moins un conducteur isolé n'est pas placé sur toute sa longueur dans un conduit, une goulotte ou une plinthe ou une huisserie, en matière isolante ou métallique, jusqu'à sa pénétration dans le matériel électrique qu'il alimente.

Remarques : Présence de conducteurs électriques non protégés mécaniquement ; Faire intervenir un électricien qualifié afin d'installer des protections mécanique sur les conducteurs non protégés

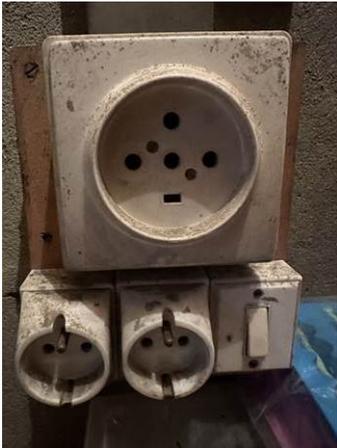
Photo PhEle003

Libellé de l'anomalie : B8.3 a L'installation comporte au moins un matériel électrique vétuste.

Remarques : Présence de matériel électrique vétuste (douilles, interrupteurs, socles de prise...) ; Faire intervenir un électricien qualifié afin de remplacer les matériels électriques vétustes

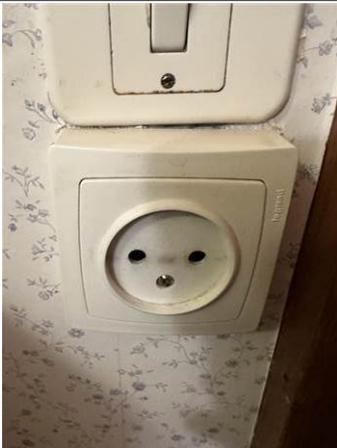
Photo PhEle004

Libellé de l'anomalie : B3.3.6 a1 Au moins un socle de prise de courant ne comporte pas de broche de terre.

Remarques : Présence de circuits électriques non équipés de conducteurs de protection ; Faire intervenir un électricien qualifié afin d'installer des conducteurs de protection sur les circuits qui n'en sont pas équipés

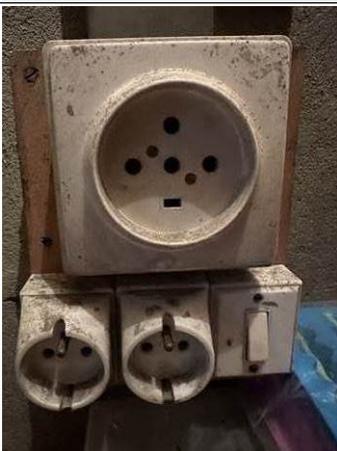
Photo PhEle005

Libellé de l'information complémentaire : B11 b2 Au moins un socle de prise de courant n'est pas de type à obturateur

Remarques : Présence de socles de prises non équipés d'obturateur ; Faire intervenir un électricien qualifié afin de remplacer les socles de prises non équipés d'obturateur par des socles de prises à obturateur

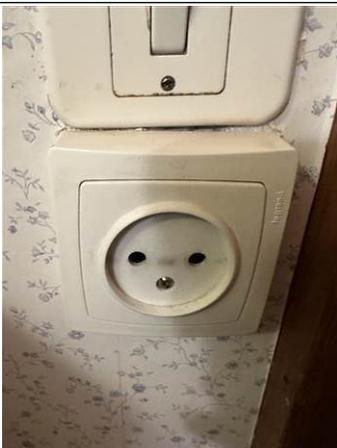
Photo PhEle006

Libellé de l'information complémentaire : B11 c2 Au moins un socle de prise de courant ne possède pas un puits de 15 mm.
