C2B DIAGNOSTICS

## Résumé de l'expertise n° 23/IMO/1033

Adresse : ..... **10 RUE LAKANAL**

Commune : ..... **38000 GRENOBLE**

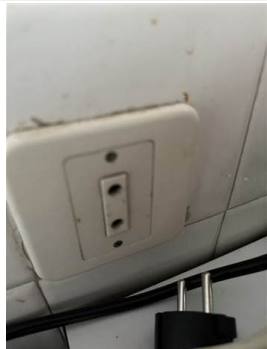
| N° Article (1) | Libellé et localisation (*) des anomalies | N° Article (2) | Libellé des mesures compensatoires (3) correctement mises en œuvre | Photos |
|---|---|---|---|---|
| B3.3.6 a1 | <p>Au moins un socle de prise de courant ne comporte pas de broche de terre.</p> <p><b>Remarques :</b> Présence de circuits électriques non équipés de conducteurs de protection ; <b>Faire intervenir un électricien qualifié afin d'installer des conducteurs de protection sur les circuits qui n'en sont pas équipés</b></p> | | | |

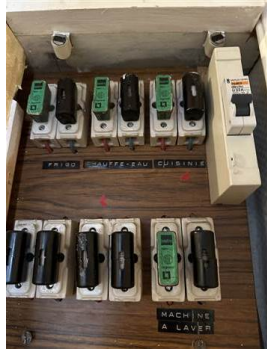
| N° Article (1) | Libellé et localisation (*) des anomalies | N° Article (2) | Libellé des mesures compensatoires (3) correctement mises en œuvre | Photos |
|---|---|---|---|---|
| B4.3 b | <p>Le type d'au moins un fusible ou un disjoncteur n'est plus autorisé (fusible à tabatière, à broches rechargeables, coupe-circuit à fusible de type industriel, disjoncteur réglable en courant protégeant des circuits terminaux).</p> <p><b>Remarques :</b> Présence de fusible(s) de type à broche(s) rechargeable(s) ; <b>Faire intervenir un électricien qualifié afin de remplacer le(s) fusible(s) de type à broche(s) rechargeable(s) par des protections autorisées</b></p> | | | |

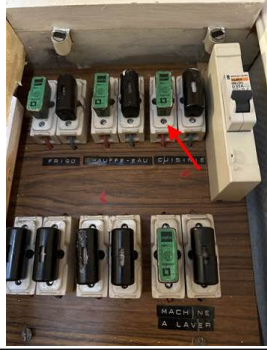
| N° Article (1) | Libellé et localisation (*) des anomalies | N° Article (2) | Libellé des mesures compensatoires (3) correctement mises en œuvre | Photos |
|---|---|---|---|---|
| B7.3 e | <p>L'installation électrique comporte au moins un dispositif de protection avec une partie active nue sous tension accessible.</p> <p><b>Remarques :</b> Présence de dispositif de protection de matériel électrique présentant des parties actives nues sous tension ; <b>Faire intervenir un électricien qualifié afin de remplacer les matériels présentant des parties actives nues sous tension</b></p> | | | |

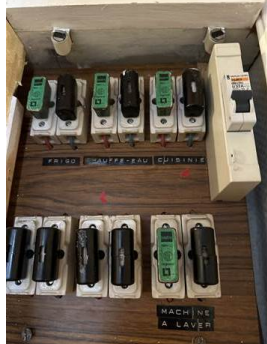
| N° Article (1) | Libellé et localisation (*) des anomalies | N° Article (2) | Libellé des mesures compensatoires (3) correctement mises en œuvre | Photos |
|---|---|---|---|---|
| B8.3 a | L'installation comporte au moins un matériel électrique vétuste.<br><b>Remarques :</b> Présence de matériel électrique vétuste (douilles, interrupteurs, socles de prise...) ; <b>Faire intervenir un électricien qualifié afin de remplacer les matériels électriques vétustes</b> | | | |

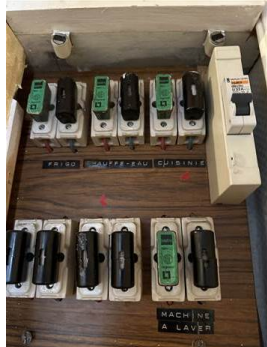
| N° Article (1) | Libellé et localisation (*) des anomalies | N° Article (2) | Libellé des mesures compensatoires (3) correctement mises en œuvre | Photos |
|---|---|---|---|---|
| B8.3 e | Au moins un conducteur isolé n'est pas placé sur toute sa longueur dans un conduit, une goulotte ou une plinthe ou une huisserie, en matière isolante ou métallique, jusqu'à sa pénétration dans le matériel électrique qu'il alimente.<br><b>Remarques :</b> Présence de conducteurs électriques non protégés mécaniquement ; <b>Faire intervenir un électricien qualifié afin d'installer des protections mécanique sur les conducteurs non protégés</b> | | | |

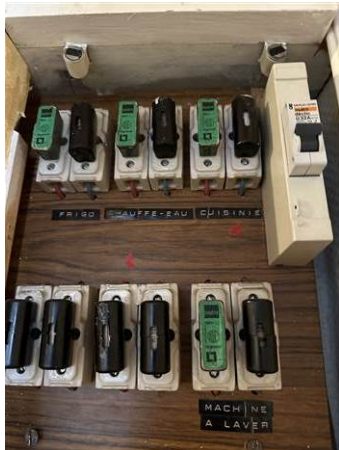
Photo PhEle001

Libellé de l'anomalie : B4.3 b Le type d'au moins un fusible ou un disjoncteur n'est plus autorisé (fusible à tabatière, à broches rechargeables, coupe-circuit à fusible de type industriel, disjoncteur réglable en courant protégeant des circuits terminaux).  
Remarques : Présence de fusible(s) de type à broche(s) rechargeable(s) ; Faire intervenir un électricien qualifié afin de remplacer le(s) fusible(s) de type à broche(s) rechargeable(s) par des protections autorisées

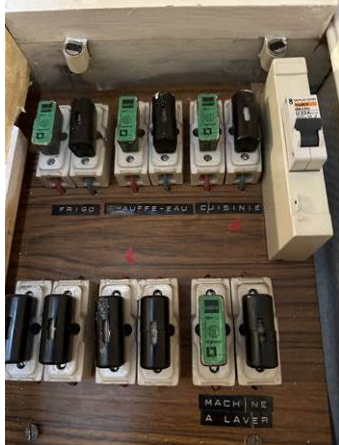
Photo PhEle002

Libellé de l'anomalie : B8.3 e Au moins un conducteur isolé n'est pas placé sur toute sa longueur dans un conduit, une goulotte ou une plinthe ou une huisserie, en matière isolante ou métallique, jusqu'à sa pénétration dans le matériel électrique qu'il alimente.  
Remarques : Présence de conducteurs électriques non protégés mécaniquement ; Faire intervenir un électricien qualifié afin d'installer des protections mécaniques sur les conducteurs non protégés

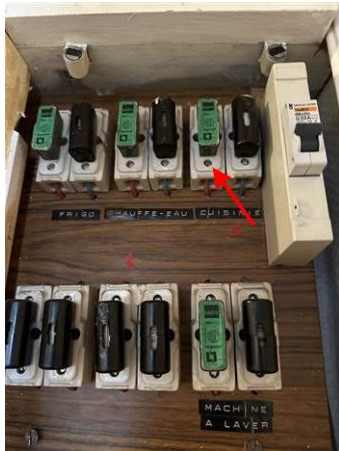
Photo PhEle003

Libellé de l'anomalie : B7.3 e L'installation électrique comporte au moins un dispositif de protection avec une partie active nue sous tension accessible.  
Remarques : Présence de dispositif de protection de matériel électrique présentant des parties actives nues sous tension ; Faire intervenir un électricien qualifié afin de remplacer les matériels présentant des parties actives nues sous tension

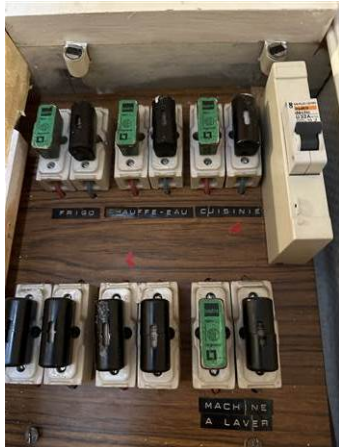
Photo PhEle004

Libellé de l'anomalie : B8.3 a L'installation comporte au moins un matériel électrique vétuste.  
Remarques : Présence de matériel électrique vétuste (douilles, interrupteurs, socles de prise...) ; Faire intervenir un électricien qualifié afin de remplacer les matériels électriques vétustes

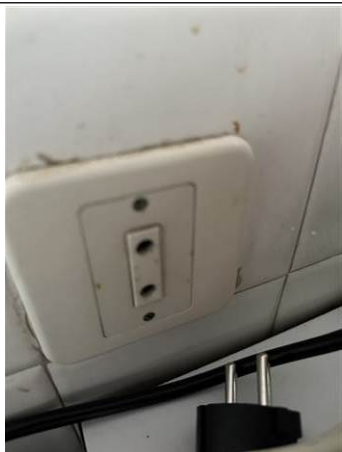
Photo PhEle006

Libellé de l'anomalie : B3.3.6 a1 Au moins un socle de prise de courant ne comporte pas de broche de terre.

Remarques : Présence de circuits électriques non équipés de conducteurs de protection ; Faire intervenir un électricien qualifié afin d'installer des conducteurs de protection sur les circuits qui n'en sont pas équipés

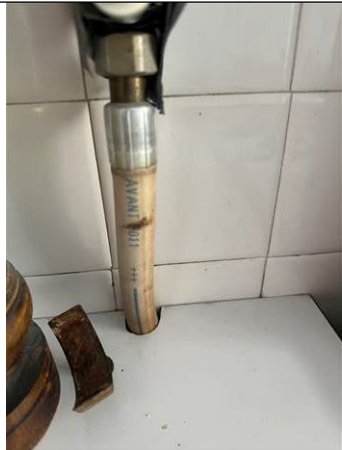
| Points de contrôle <sup>(3)</sup><br>(selon la norme) | Anomalies observées<br>(A1 <sup>(4)</sup> , A2 <sup>(5)</sup> , DGI <sup>(6)</sup> , 32c <sup>(7)</sup> ) | Libellé des anomalies et recommandations | Photos |
|---|---|---|---|
| C.10 - 14<br>Raccordement en gaz des appareils par tuyaux non rigides | A1 | La date limite d'utilisation du tuyau d'alimentation n'est pas lisible ou est dépassée. (Cuisinière DE DIETRICH Plaque 4 feux)<br><br><b>Remarques :</b> (Cuisine)<br>La date limite d'utilisation du tuyau non rigide est dépassée ; Faire intervenir un installateur gaz qualifié afin de remplacer le tuyau existant par un tuyau neuf | |

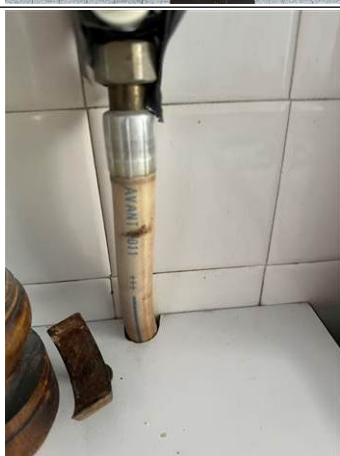
Photo n° PhGaz003  
14 : la date limite d'utilisation du tuyau d'alimentation n'est pas lisible ou est dépassée. (Cuisine)  
La date limite d'utilisation du tuyau non rigide est dépassée; Faire intervenir un installateur gaz qualifié afin de remplacer le tuyau existant par un tuyau neuf
