## Résumé de l'expertise n° 23/IMO/1081

Commune : ..... **38470 VINAY**

Périmètre de repérage : .... **MAISON**

# DPE Diagnostic de performance énergétique (logement)

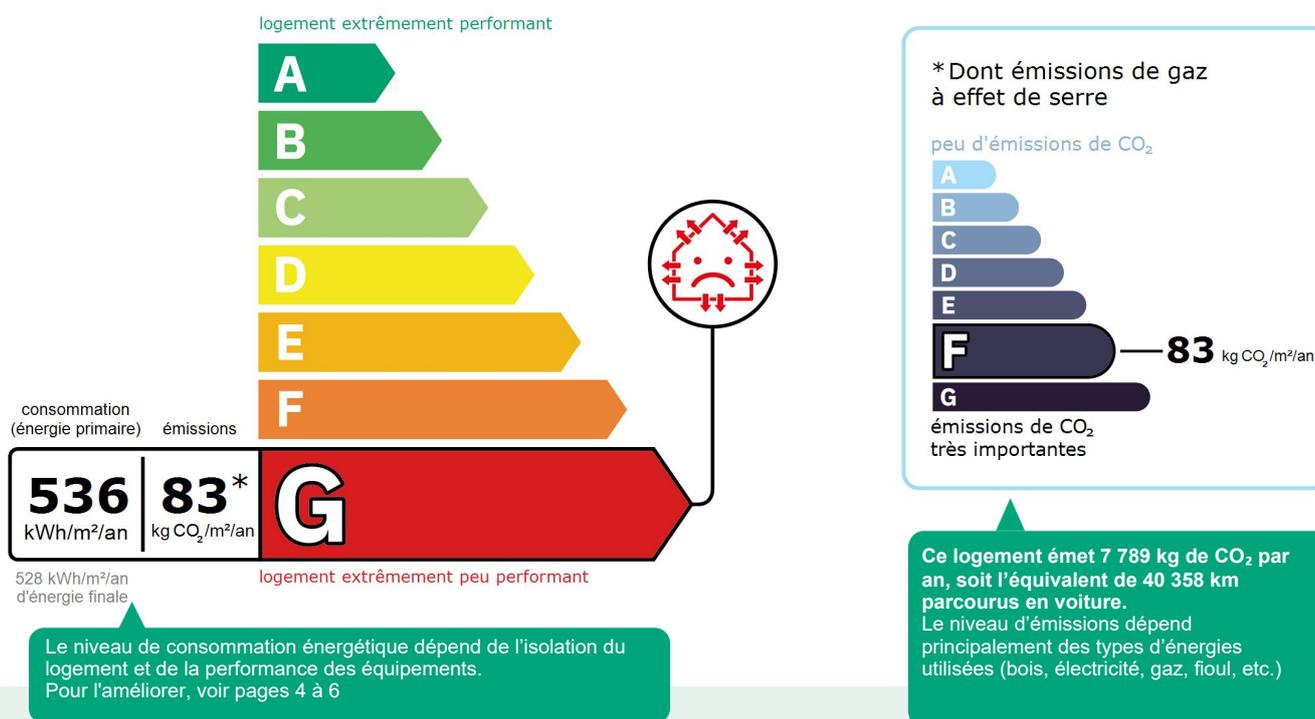
## Performance énergétique et climatique

DPE	<div style="display: flex; align-items: center;"><div style="border: 1px solid black; padding: 2px; margin-right: 5px;">536 kWh/m<sup>2</sup>/an</div><div style="border: 1px solid black; padding: 2px; margin-right: 5px;">83 kg CO<sub>2</sub>/m<sup>2</sup>/an</div><div style="margin-left: 10px;">

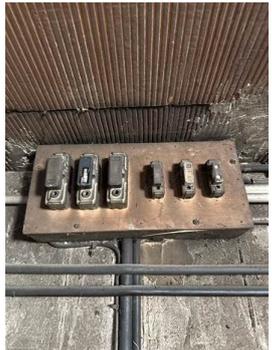
B3.3.10 a	<p>Au moins un socle de prise de courant placé à l'extérieur n'est pas protégé par un dispositif différentiel à haute sensibilité <math>\leq 30</math> mA.</p> <p><b>Remarques :</b> Présence de socles de prise situés à l'extérieur non protégés par un Dispositif Différentiel à Haute Sensibilité (DDHS) 30 mA ; <b>Faire intervenir un électricien qualifié afin d'installer un DDHS 30 mA</b></p>			
B4.3 b	<p>Le type d'au moins un fusible ou un disjoncteur n'est plus autorisé (fusible à tabatière, à broches rechargeables, coupe-circuit à fusible de type industriel, disjoncteur réglable en courant protégeant des circuits terminaux).</p> <p><b>Remarques :</b> Présence de fusible(s) de type à broche(s) rechargeable(s) ; <b>Faire intervenir un électricien qualifié afin de remplacer le(s) fusible(s) de type à broche(s) rechargeable(s) par des protections autorisées</b></p>

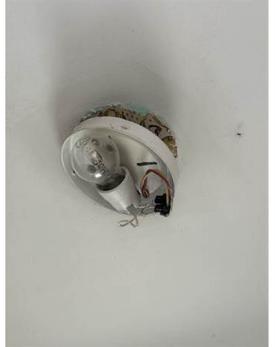
B7.3 a	<p>L'Enveloppe d'au moins un matériel est manquante ou détériorée.</p> <p><b>Remarques :</b> Présence de matériel électrique en place dont l'enveloppe présente des détériorations ; <b>Faire intervenir un électricien qualifié afin de remplacer les matériels présentant des détériorations</b></p>

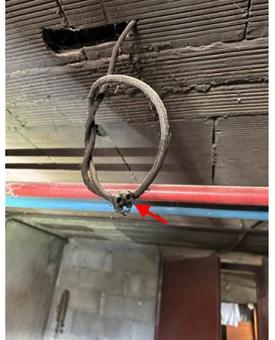
B7.3 d	<p>L'installation électrique comporte au moins une connexion avec une partie active nue sous tension accessible.</p> <p><b>Remarques :</b> Présence de connexion de matériel électrique présentant des parties actives nues sous tension ; <b>Faire intervenir un électricien qualifié afin de remplacer les matériels présentant des parties actives nues sous tension</b></p>

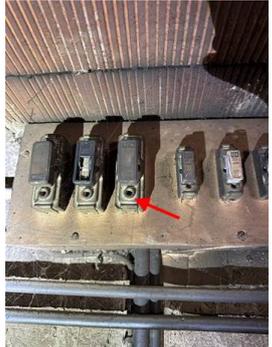
N° Article (1)	Libellé et localisation (*) des anomalies	N° Article (2)	Libellé des mesures compensatoires (3) correctement mises en œuvre	Photos
B7.3 e	L'installation électrique comporte au moins un dispositif de protection avec une partie active nue sous tension accessible. <b>Remarques :</b> Présence de dispositif de protection de matériel électrique présentant des parties actives nues sous tension ; <b>Faire intervenir un électricien qualifié afin de remplacer les matériels présentant des parties actives nues sous tension</b>

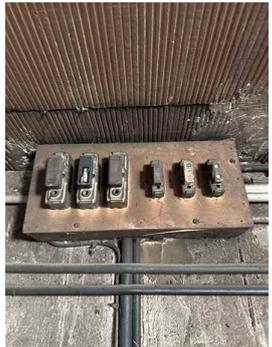
B8.3 a	L'installation comporte au moins un matériel électrique vétuste. <b>Remarques :</b> Présence de matériel électrique vétuste (douilles, interrupteurs, socles de prise...) ; <b>Faire intervenir un électricien qualifié afin de remplacer les matériels électriques vétustes</b>

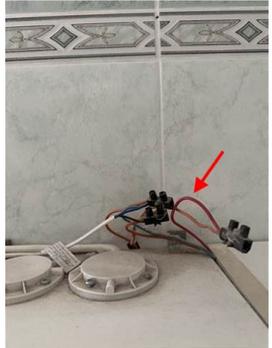
B8.3 e	Au moins un conducteur isolé n'est pas placé sur toute sa longueur dans un conduit, une goulotte ou une plinthe ou une huisserie, en matière isolante ou métallique, jusqu'à sa pénétration dans le matériel électrique qu'il alimente. <b>Remarques :</b> Présence de conducteurs électriques non protégés mécaniquement ; <b>Faire intervenir un électricien qualifié afin d'installer des protections mécanique sur les conducteurs non protégés</b>

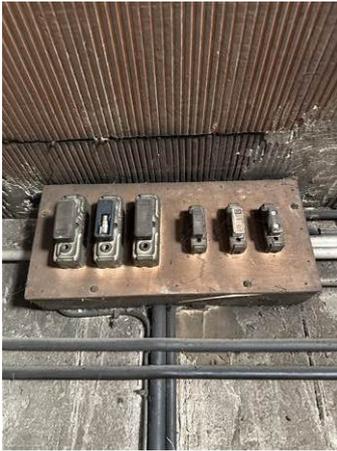
Photo PhEle001

Libellé de l'anomalie : B4.3 b Le type d'au moins un fusible ou un disjoncteur n'est plus autorisé (fusible à tabatière, à broches rechargeables, coupe-circuit à fusible de type industriel, disjoncteur réglable en courant protégeant des circuits terminaux).  
Remarques : Présence de fusible(s) de type à broche(s) rechargeable(s) ; Faire intervenir un électricien qualifié afin de remplacer le(s) fusible(s) de type à broche(s) rechargeable(s) par des protections autorisées

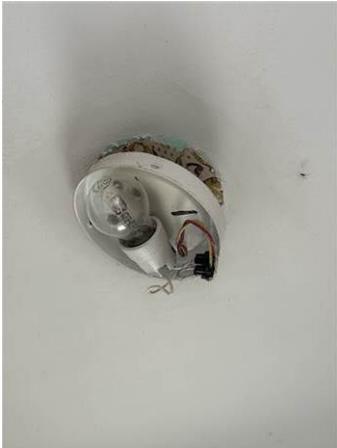
Photo PhEle002

Libellé de l'anomalie : B7.3 a L'Enveloppe d'au moins un matériel est manquante ou détériorée.  
Remarques : Présence de matériel électrique en place dont l'enveloppe présente des détériorations ; Faire intervenir un électricien qualifié afin de remplacer les matériels présentant des détériorations

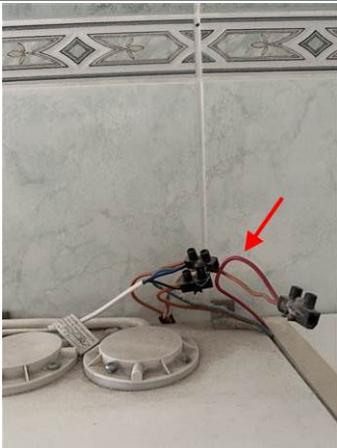
Photo PhEle003

Libellé de l'anomalie : B8.3 e Au moins un conducteur isolé n'est pas placé sur toute sa longueur dans un conduit, une goulotte ou une plinthe ou une huisserie, en matière isolante ou métallique, jusqu'à sa pénétration dans le matériel électrique qu'il alimente.  
Remarques : Présence de conducteurs électriques non protégés mécaniquement ; Faire intervenir un électricien qualifié afin d'installer des protections mécanique sur les conducteurs non protégés

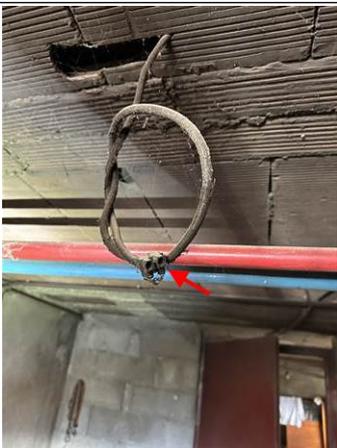
Photo PhEle004

Libellé de l'anomalie : B7.3 d L'installation électrique comporte au moins une connexion avec une partie active nue sous tension accessible.  
Remarques : Présence de connexion de matériel électrique présentant des parties actives nues sous tension ; Faire intervenir un électricien qualifié afin de remplacer les matériels présentant des parties actives nues sous tension

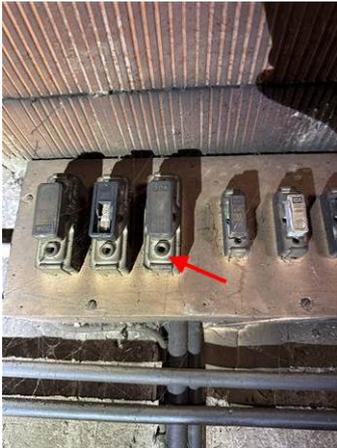
Photo PhEle005  
 Libellé de l'anomalie : B7.3 e L'installation électrique comporte au moins un dispositif de protection avec une partie active nue sous tension accessible.  
 Remarques : Présence de dispositif de protection de matériel électrique présentant des parties actives nues sous tension ; Faire intervenir un électricien qualifié afin de remplacer les matériels présentant des parties actives nues sous tension

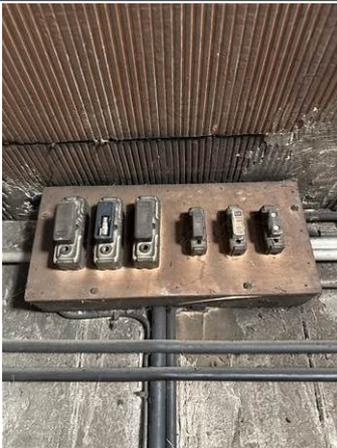
Photo PhEle006  
 Libellé de l'anomalie : B8.3 a L'installation comporte au moins un matériel électrique vétuste.  
 Remarques : Présence de matériel électrique vétuste (douilles, interrupteurs, socles de prise...) ; Faire intervenir un électricien qualifié afin de remplacer les matériels électriques vétustes

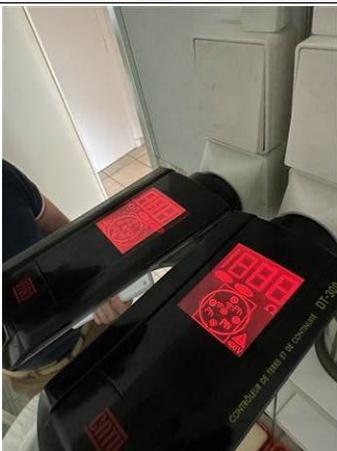
Photo PhEle007  
 Libellé de l'anomalie : B5.3 a Locaux contenant une baignoire ou une douche : la continuité électrique de la liaison équipotentielle supplémentaire, reliant les éléments conducteurs et les masses des matériels électriques, n'est pas satisfaisante (résistance supérieure à 2 ohms).  
 Remarques : La LES (Liaison Equipotentielle Supplémentaire) est incomplète ; Faire intervenir un électricien qualifié afin de compléter la LES

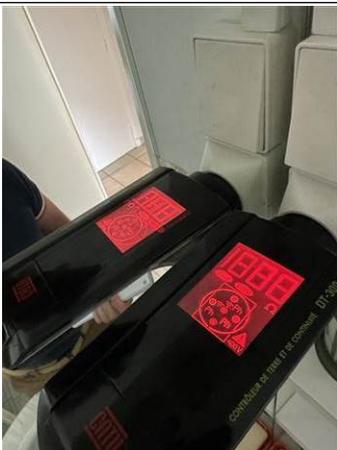
Photo PhEle008  
 Libellé de l'anomalie : B3.3.6 a2 Au moins un socle de prise de courant comporte une broche de terre non reliée à la terre.  
 Remarques : Présence de circuits électriques non équipés de conducteurs de protection ; Faire intervenir un électricien qualifié afin d'installer des conducteurs de protection sur les circuits qui n'en sont pas équipés

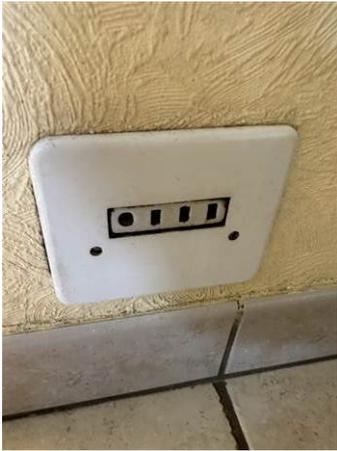
Photo PhEle009

Libellé de l'information complémentaire : B11 b2 Au moins un socle de prise de courant n'est pas de type à obturateur  
Remarques : Présence de socles de prises non équipés d'obturateur ; Faire intervenir un électricien qualifié afin de remplacer les socles de prises non équipés d'obturateur par des socles de prises à obturateur

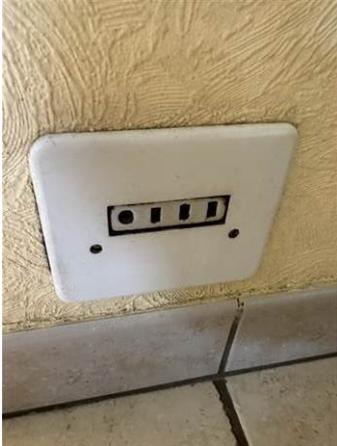
Photo PhEle010

Libellé de l'information complémentaire : B11 c2 Au moins un socle de prise de courant ne possède pas un puits de 15 mm.

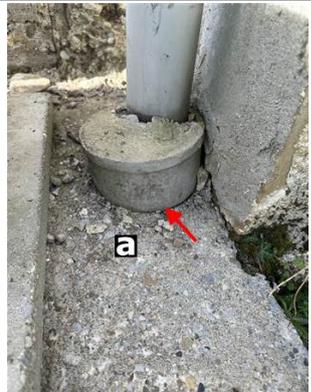
Localisation	Identifiant + Description	Conclusion (justification)	Etat de conservation** et préconisations*	Photo
Extérieur	<p><u>Identifiant:</u> M001  <u>Description:</u> Conduit en fibres-ciment  <u>Composant de la construction:</u> 6 - Conduits et accessoires intérieurs - Conduits de fluides (air, eau, vapeur, fumée, échappement, autres fluides)  <u>Partie à sonder:</u> Conduit en fibres-ciment  <u>Liste selon annexe.13-9 du CSP:</u> B  <u>Localisation sur croquis:</u> M001</p>	Présence d'amiante (sur jugement de l'opérateur)	<p>Matériau dégradé (étendue généralisée)</p> <p><b>Résultat</b> AC2**</p> <p><b>Préconisation :</b> Il est recommandé de réaliser une action corrective de second niveau.</p>

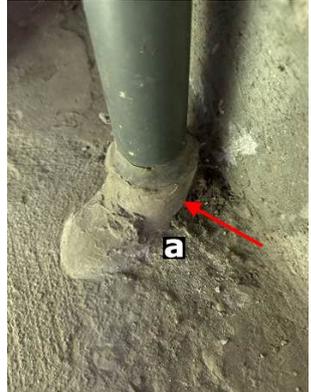
Localisation	Identifiant + Description	Conclusion (justification)	Etat de conservation** et préconisations*	Photo
Garage 2	Identifiant: M002 Description: Conduit en fibres-ciment Composant de la construction: 6 - Conduits et accessoires intérieurs - Conduits de fluides (air, eau, vapeur, fumée, échappement, autres fluides) Partie à sonder: Conduit en fibres-ciment Liste selon annexe.13-9 du CSP: B Localisation sur croquis: M002	Présence d'amiante (sur jugement de l'opérateur)	Matériau dégradé (étendue généralisée)  <b>Résultat</b> AC2**  <b>Préconisation</b> : Il est recommandé de réaliser une action corrective de second niveau.

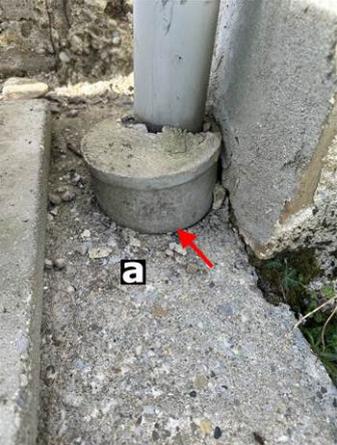
<p>Photo n° PhA001                  Localisation : Extérieur                  Ouvrage : 6 - Conduits et accessoires intérieurs - Conduits de fluides (air, eau, vapeur, fumée, échappement, autres fluides)                  Partie d'ouvrage : Conduit en fibres-ciment                  Description : Conduit en fibres-ciment                  Localisation sur croquis : M001</p>

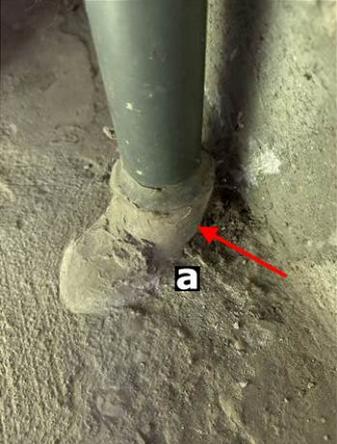
<p>Photo n° PhA002                  Localisation : Garage 2                  Ouvrage : 6 - Conduits et accessoires intérieurs - Conduits de fluides (air, eau, vapeur, fumée, échappement, autres fluides)                  Partie d'ouvrage : Conduit en fibres-ciment                  Description : Conduit en fibres-ciment                  Localisation sur croquis : M002</p>
