C2B DIAGNOSTICS

Résumé de l'expertise n° 23/IMO/1172

Commune : **38130 ECHIROLLES**

Périmètre de repérage : **APPARTEMENT + GARAGE**

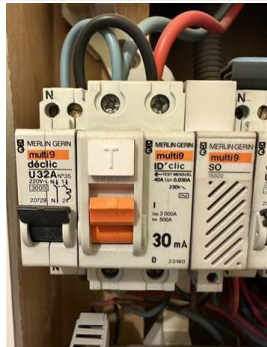
N° Article (1)	Libellé et localisation (*) des anomalies	N° Article (2)	Libellé des mesures compensatoires (3) correctement mises en œuvre	Photos
B4.3 j1	<p>Le courant assigné de l'interrupteur différentiel placé en aval du disjoncteur de branchement n'est pas adapté.</p> <p>Remarques : Le courant assigné (calibre) des interrupteurs différentiels placés en aval du disjoncteur de branchement est inadapté ; Faire intervenir un électricien qualifié afin de remplacer les interrupteurs différentiels existants par des interrupteurs différentiels dont le courant assigné est adapté</p>

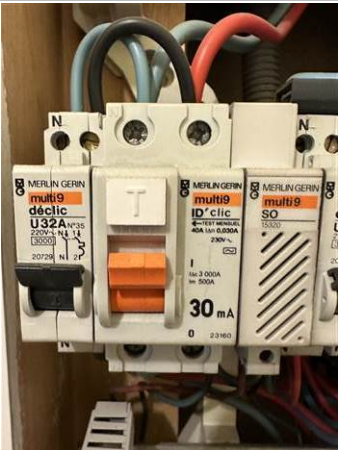
Annexe - Photos

<p>The photograph shows a close-up of an electrical distribution panel. It features several breakers. From left to right, there is a 'dédicé U32A' breaker, a '30 mA' residual current device (RCD), and a 'SO' breaker. Wires of various colors (blue, red, black) are connected to the terminals.</p>	<p>Photo PhEle001 Libellé de l'anomalie : B4.3 j1 Le courant assigné de l'interrupteur différentiel placé en aval du disjoncteur de branchement n'est pas adapté. Remarques : Le courant assigné (calibre) des interrupteurs différentiels placés en aval du disjoncteur de branchement est inadapté ; Faire intervenir un électricien qualifié afin de remplacer les interrupteurs différentiels existants par des interrupteurs différentiels dont le courant assigné est adapté</p>
---	--
