C2B DIAGNOSTICS

Résumé de l'expertise n° 24/IMO/1562

Adresse : **92 A RUE DE LA MOYROUDE**

Périmètre de repérage : **APPARTEMENT + GARAGE**

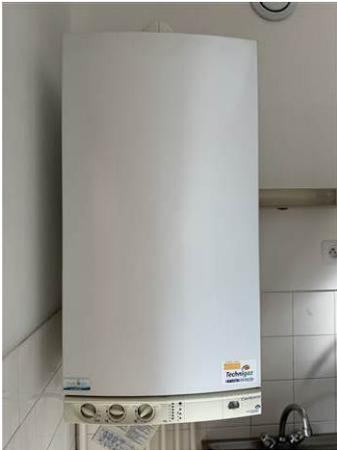
Photo n° PhGaz001
Localisation : Cuisine
Chaudière CHAFFOTEAUX & MAURY (Type : Etanche)

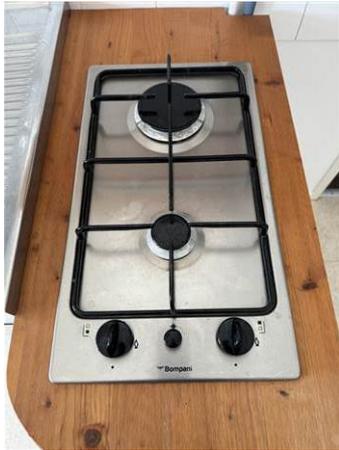
Photo n° PhGaz002
Localisation : Cuisine
Cuisinière BOMPANI (Type : Non raccordé)

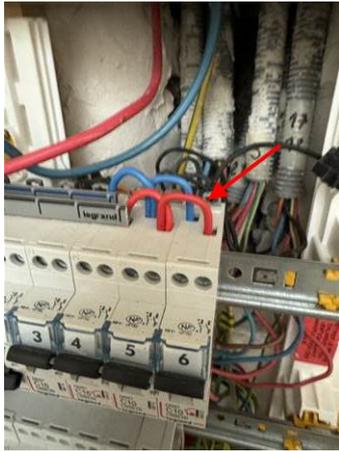
Photo PhEle001

Libellé de l'anomalie : B4.3 f3 A l'intérieur du tableau, la section d'au moins un conducteur alimentant les dispositifs de protection n'est pas adaptée au courant de réglage du disjoncteur de branchement.
Remarques : La section des conducteurs de pontage n'est pas en adéquation avec le courant de réglage du disjoncteur de branchement

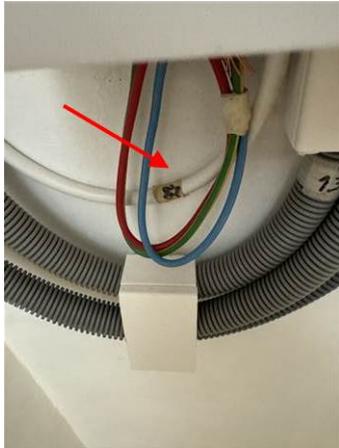
Photo PhEle002

Libellé de l'anomalie : B8.3 e Au moins un conducteur isolé n'est pas placé sur toute sa longueur dans un conduit, une goulotte ou une plinthe ou une huisserie, en matière isolante ou métallique, jusqu'à sa pénétration dans le matériel électrique qu'il alimente.
Remarques : Présence de conducteurs électriques non protégés mécaniquement ; Faire intervenir un électricien qualifié afin d'installer des protections mécanique sur les conducteurs non protégés

B8.3 e	Au moins un conducteur isolé n'est pas placé sur toute sa longueur dans un conduit, une goulotte ou une plinthe ou une huisserie, en matière isolante ou métallique, jusqu'à sa pénétration dans le matériel électrique qu'il alimente. Remarques : Présence de conducteurs électriques non protégés mécaniquement ; Faire intervenir un électricien qualifié afin d'installer des protections mécanique sur les conducteurs non protégés

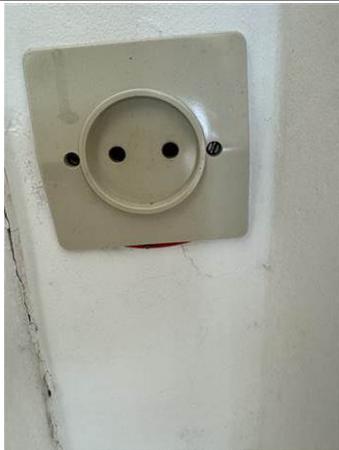
Photo PhEle003

Libellé de l'anomalie : B8.3 a L'installation comporte au moins un matériel électrique vétuste.
Remarques : Présence de matériel électrique vétuste (douilles, interrupteurs, socles de prise...) ; Faire intervenir un électricien qualifié afin de remplacer les matériels électriques vétustes

B8.3 a	<p>L'installation comporte au moins un matériel électrique vétuste. Remarques : Présence de matériel électrique vétuste (douilles, interrupteurs, socles de prise...) ; Faire intervenir un électricien qualifié afin de remplacer les matériels électriques vétustes</p>

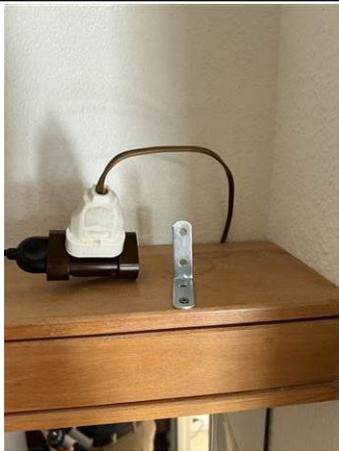
Photo PhEle004

Libellé de l'anomalie : B8.3 b L'installation comporte au moins un matériel électrique inadapté à l'usage.
Remarques : Présence de matériel électrique inadapté à l'usage ; Faire intervenir un électricien qualifié afin de remplacer les matériels inadaptés par du matériel autorisé

N° Article (1)	Libellé et localisation (*) des anomalies	N° Article (2)	Libellé des mesures compensatoires (3) correctement mises en œuvre	Photos
B8.3 b	L'installation comporte au moins un matériel électrique inadapté à l'usage. Remarques : Présence de matériel électrique inadapté à l'usage ; Faire intervenir un électricien qualifié afin de remplacer les matériels inadaptés par du matériel autorisé

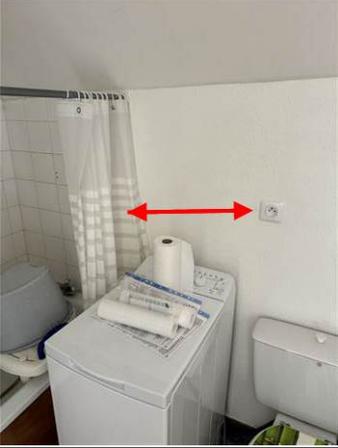
<p>Photo PhEle005 Libellé de l'anomalie : B6.3.1 a Local contenant une baignoire ou une douche : l'installation électrique ne répond pas aux prescriptions particulières appliquées à ce local (adéquation entre l'emplacement où est installé le matériel électrique et les caractéristiques de ce dernier - respect des règles de protection contre les chocs électriques liées aux zones). Remarques : Présence de matériel électrique inadapté placé en zone 2 d'un local contenant une douche ou une baignoire ; Faire intervenir un électricien qualifié afin de supprimer le matériel électrique inadapté ou le remplacer par du matériel adapté</p>

B6.3.1 a	<p>Local contenant une baignoire ou une douche : l'installation électrique ne répond pas aux prescriptions particulières appliquées à ce local (adéquation entre l'emplacement où est installé le matériel électrique et les caractéristiques de ce dernier - respect des règles de protection contre les chocs électriques liées aux zones). Remarques : Présence de matériel électrique inadapté placé en zone 2 d'un local contenant une douche ou une baignoire ; Faire intervenir un électricien qualifié afin de supprimer le matériel électrique inadapté ou le remplacer par du matériel adapté</p>

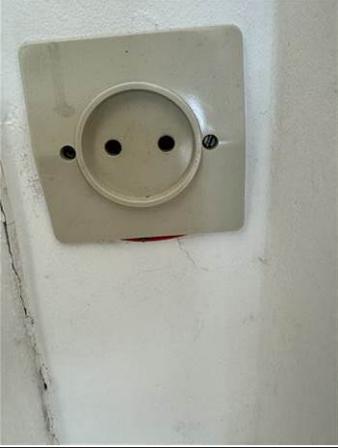
<p>Photo PhEle006 Libellé du point de contrôle : B3.3.6 a1 Au moins un socle de prise de courant ne comporte pas de broche de terre. Remarques : Présence de circuits électriques non équipés de conducteurs de protection ; Faire intervenir un électricien qualifié afin d'installer des conducteurs de protection sur les circuits qui n'en sont pas équipés</p>

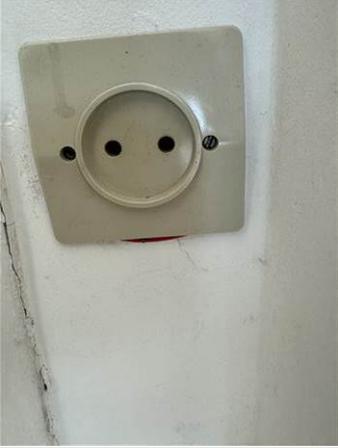
<p>Photo PhEle007 Libellé de l'information complémentaire : B11 b2 Au moins un socle de prise de courant n'est pas de type à obturateur Remarques : Présence de socles de prises non équipés d'obturateur ; Faire intervenir un électricien qualifié afin de remplacer les socles de prises non équipés d'obturateur par des socles de prises à obturateur</p>

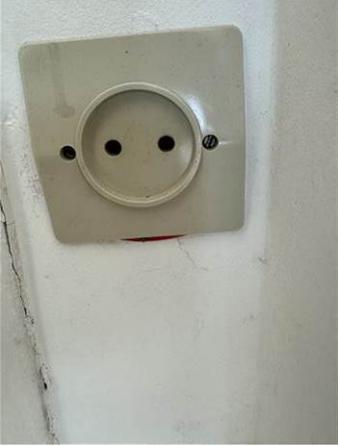
<p>Photo PhEle008 Libellé de l'information complémentaire : B11 c2 Au moins un socle de prise de courant ne possède pas un puits de 15 mm.</p>
