# TF EXPERTISE

### Résumé de l'expertise n° 1606/TFE/2023

# DPE Diagnostic de performance énergétique (logement)

38690 BEVENAIS

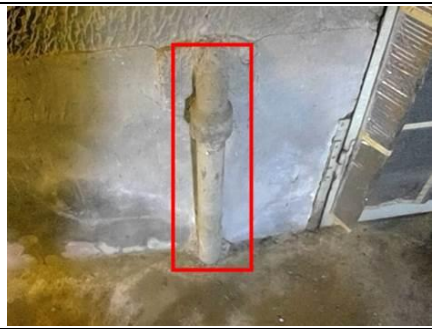
PHOTO N° PHA001  
 LOCALISATION : REZ DE CHAUSSÉE 1 - CAVE  
 OUVRAGE : CONDUITS DE FLUIDES (AIR, EAU, AUTRES FLUIDES)  
 PARTIE D'OUVRAGE : CONDUITS  
 DESCRIPTION : CONDUITS  
 LOCALISATION SUR CROQUIS : M001

Localisation	Identifiant + Description	Conclusion (justification)	Etat de conservation** et préconisations*	Photo
Rez de chaussée 1 - Cave	Identifiant: M001 Description: Conduits Liste selon annexe.13-9 du CSP: B	Présence d'amiante (Sur jugement de l'opérateur)	Matériau non dégradé  <b>Résultat</b> EP**  <b>Préconisation</b> : Il est recommandé de réaliser une évaluation périodique.

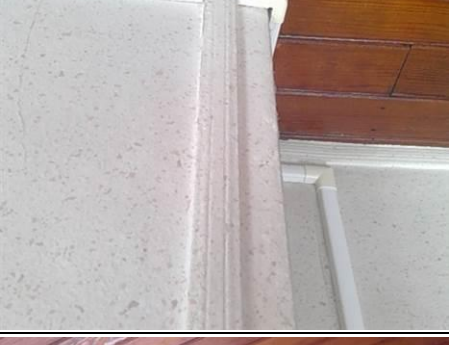
<p>PHOTO PHELE002 LIBELLÉ DE L'ANOMALIE : B8.3 E AU MOINS UN CONDUCTEUR ISOLÉ N'EST PAS PLACÉ SUR TOUTE SA LONGUEUR DANS UN CONDUIT, UNE GOULOTTE OU UNE PLINTHE OU UNE HUISSERIE, EN MATIÈRE ISOLANTE OU MÉTALLIQUE, JUSQU'À SA PÉNÉTRATION DANS LE MATÉRIEL ÉLECTRIQUE QU'IL ALIMENTE. REMARQUES : PRÉSENCE DE CONDUCTEURS ÉLECTRIQUES NON PROTÉGÉS MÉCANIQUEMENT ; FAIRE INTERVENIR UN ÉLECTRICIEN QUALIFIÉ AFIN D'INSTALLER DES PROTECTIONS MÉCANIQUE SUR LES CONDUCTEURS NON PROTÉGÉS (REZ DE CHAUSSÉE - ARRIÈRE-CUISINE)</p>
 	<p>PHOTO PHELE003 LIBELLÉ DE L'ANOMALIE : B8.3 A L'INSTALLATION COMPORTE AU MOINS UN MATÉRIEL ÉLECTRIQUE VÉTUSTE. REMARQUES : (REZ DE CHAUSSÉE - SALON)</p>

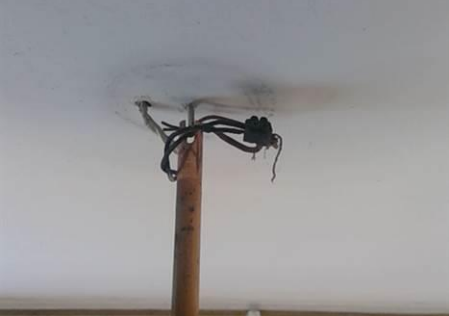
<p>PHOTO PHELE005 LIBELLÉ DU POINT DE CONTRÔLE : B3.3.6 A3 AU MOINS UN CIRCUIT (N'ALIMENTANT PAS DES SOCLES DE PRISES DE COURANT) N'EST PAS RELIÉ À LA TERRE. REMARQUES : (REZ DE CHAUSSÉE - SALON)</p>
