C2B DIAGNOSTICS

Résumé de l'expertise n° 24/IMO/1660

Adresse : **395 ROUTE DE CHATTE**

Périmètre de repérage : **MAISON**

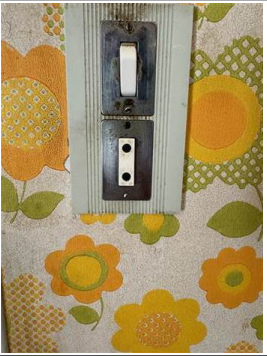
N° Article (1)	Libellé et localisation (*) des anomalies	N° Article (2)	Libellé des mesures compensatoires (3) correctement mises en œuvre	Photos
B3.3.1 d	<p>La valeur de la résistance de la prise de terre n'est pas adaptée au courant différentiel résiduel (sensibilité) du ou des dispositifs différentiels protégeant l'ensemble de l'installation électrique.</p> <p>Remarques : Valeur de la résistance de la prise de terre inadaptée au(x) dispositif(s) différentiel(s) ; Faire intervenir un électricien qualifié afin d'adapter la prise de terre au(x) dispositif(s) différentiel(s)</p>			
B3.3.6 a1	<p>Au moins un socle de prise de courant ne comporte pas de broche de terre.</p> <p>Remarques : Présence de circuits électriques non équipés de conducteurs de protection ; Faire intervenir un électricien qualifié afin d'installer des conducteurs de protection sur les circuits qui n'en sont pas équipés</p>

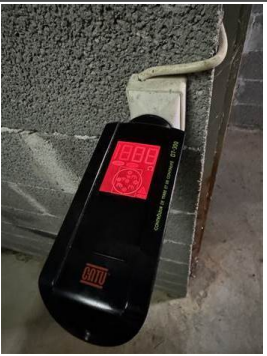
B3.3.6 a2	<p>Au moins un socle de prise de courant comporte une broche de terre non reliée à la terre.</p> <p>Remarques : Présence de circuits électriques non équipés de conducteurs de protection ; Faire intervenir un électricien qualifié afin d'installer des conducteurs de protection sur les circuits qui n'en sont pas équipés</p>

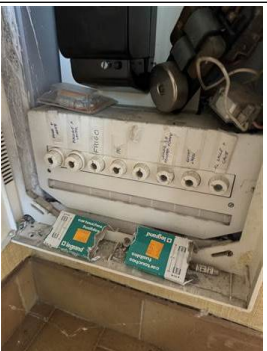
B4.3 b	<p>Le type d'au moins un fusible ou un disjoncteur n'est plus autorisé (fusible à tabatière, à broches rechargeables, coupe-circuit à fusible de type industriel, disjoncteur réglable en courant protégeant des circuits terminaux).</p> <p>Remarques : Présence de fusible(s) de type à tabatière ; Faire intervenir un électricien qualifié afin de remplacer le(s) fusible(s) de type à tabatière par des protections autorisées</p>

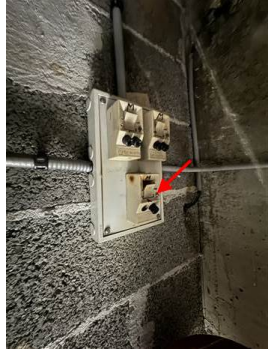
N° Article (1)	Libellé et localisation (*) des anomalies	N° Article (2)	Libellé des mesures compensatoires (3) correctement mises en œuvre	Photos
B4.3 h	<p>Des conducteurs ou des appareillages présentent des traces d'échauffement.</p> <p>Remarques : Présence d'appareillage présentant des traces d'échauffement ; Faire intervenir un électricien qualifié afin de remplacer les appareils présentant des traces d'échauffement</p>

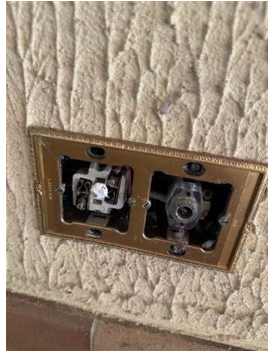
B5.3 a	<p>Locaux contenant une baignoire ou une douche : la continuité électrique de la liaison équipotentielle supplémentaire, reliant les éléments conducteurs et les masses des matériels électriques, n'est pas satisfaisante (résistance supérieure à 2 ohms).</p> <p>Remarques : La continuité de la LES (Liaison Equipotentielle Supplémentaire) est insatisfaisante ; Faire intervenir un électricien qualifié afin de rétablir une continuité satisfaisante</p>			
B7.3 a	<p>L'Enveloppe d'au moins un matériel est manquante ou détériorée.</p> <p>Remarques : Présence de matériel électrique en place dont l'enveloppe présente des détériorations ; Faire intervenir un électricien qualifié afin de remplacer les matériels présentant des détériorations</p>

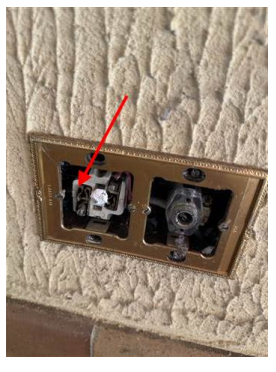
B7.3 c2	<p>Au moins un conducteur nu et/ou au moins une partie accessible est alimenté sous une tension supérieure à 25 V a.c. ou supérieure ou égale 60 V d.c. ou est alimenté par une source autre que TBTS.</p> <p>Remarques : Présence de parties actives accessibles alimentés par une tension >25 VAC (Courant Alternatif), ou >60 VDC (Courant Continu) ou non TBTS (Très Basse Tension de Sécurité) ; Faire intervenir un électricien qualifié afin de supprimer le(s) risque(s) de contact avec les parties actives</p>

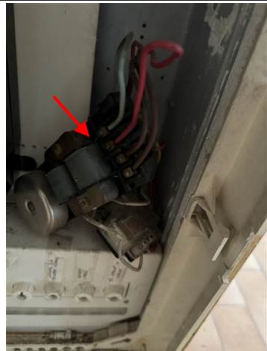
N° Article (1)	Libellé et localisation (*) des anomalies	N° Article (2)	Libellé des mesures compensatoires (3) correctement mises en œuvre	Photos
B7.3 d	L'installation électrique comporte au moins une connexion avec une partie active nue sous tension accessible. Remarques : Présence de connexion de matériel électrique présentant des parties actives nues sous tension ; Faire intervenir un électricien qualifié afin de remplacer les matériels présentant des parties actives nues sous tension

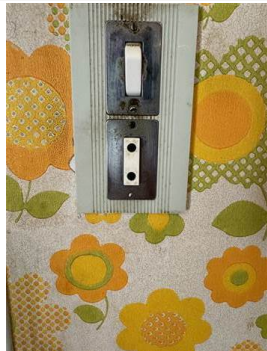
B8.3 a	L'installation comporte au moins un matériel électrique vétuste. Remarques : Présence de matériel électrique vétuste (douilles, interrupteurs, socles de prise...) ; Faire intervenir un électricien qualifié afin de remplacer les matériels électriques vétustes

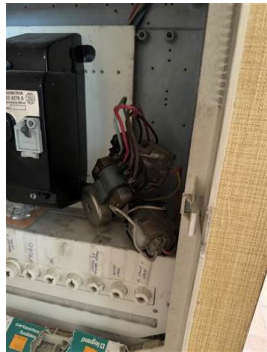
B8.3 e	Au moins un conducteur isolé n'est pas placé sur toute sa longueur dans un conduit, une goulotte ou une plinthe ou une huisserie, en matière isolante ou métallique, jusqu'à sa pénétration dans le matériel électrique qu'il alimente. Remarques : Présence de conducteurs électriques non protégés mécaniquement ; Faire intervenir un électricien qualifié afin d'installer des protections mécanique sur les conducteurs non protégés

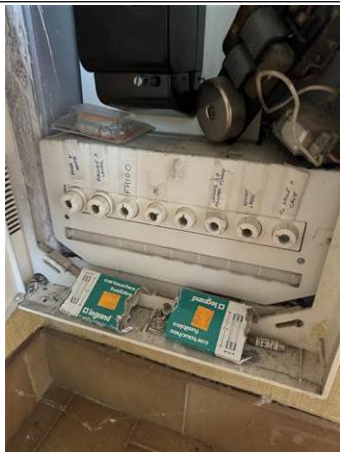
Photo PhEle001

Libellé de l'anomalie : B4.3 b Le type d'au moins un fusible ou un disjoncteur n'est plus autorisé (fusible à tabatière, à broches rechargeables, coupe-circuit à fusible de type industriel, disjoncteur réglable en courant protégeant des circuits terminaux).

Remarques : Présence de fusible(s) de type à tabatière ; Faire intervenir un électricien qualifié afin de remplacer le(s) fusible(s) de type à tabatière par des protections autorisées

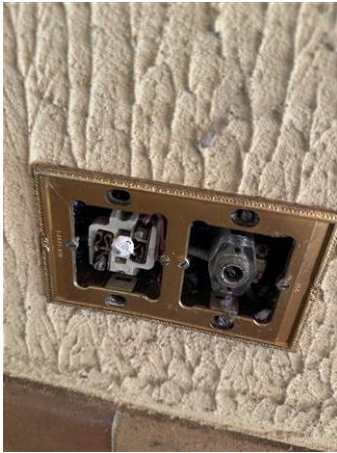
Photo PhEle002

Libellé de l'anomalie : B7.3 a L'Enveloppe d'au moins un matériel est manquante ou détériorée.

Remarques : Présence de matériel électrique en place dont l'enveloppe présente des détériorations ; Faire intervenir un électricien qualifié afin de remplacer les matériels présentant des détériorations

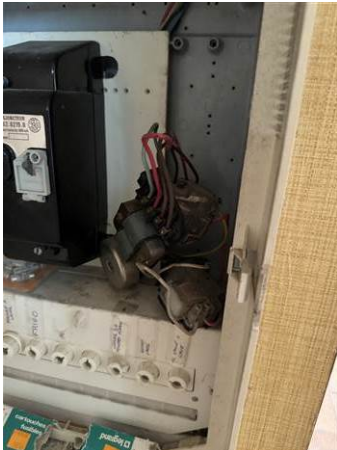
Photo PhEle003

Libellé de l'anomalie : B8.3 e Au moins un conducteur isolé n'est pas placé sur toute sa longueur dans un conduit, une goulotte ou une plinthe ou une huisserie, en matière isolante ou métallique, jusqu'à sa pénétration dans le matériel électrique qu'il alimente.

Remarques : Présence de conducteurs électriques non protégés mécaniquement ; Faire intervenir un électricien qualifié afin d'installer des protections mécanique sur les conducteurs non protégés

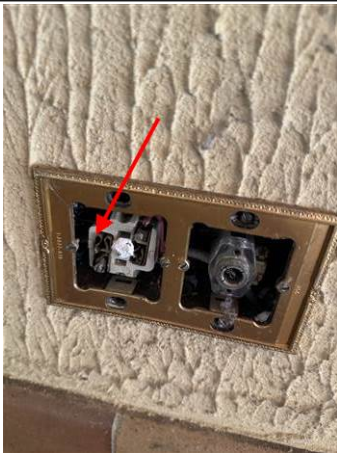
Photo PhEle004

Libellé de l'anomalie : B7.3 c2 Au moins un conducteur nu et/ou au moins une partie accessible est alimenté sous une tension supérieure à 25 V a.c. ou supérieure ou égale 60 V d.c. ou est alimenté par une source autre que TBTS.

Remarques : Présence de parties actives accessibles alimentés par une tension >25 VAC (Courant Alternatif), ou >60 VDC (Courant Continu) ou non TBTS (Très Basse Tension de Sécurité) ; Faire intervenir un électricien qualifié afin de supprimer le(s) risque(s) de contact avec les parties actives

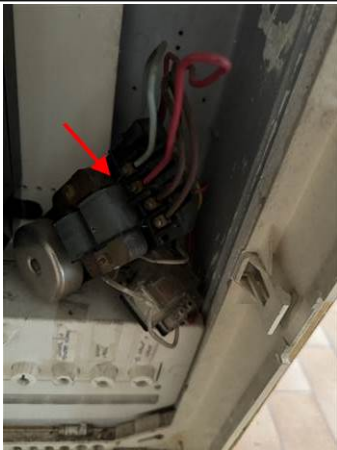
Photo PhEle005

Libellé de l'anomalie : B7.3 d L'installation électrique comporte au moins une connexion avec une partie active nue sous tension accessible.

Remarques : Présence de connexion de matériel électrique présentant des parties actives nues sous tension ; Faire intervenir un électricien qualifié afin de remplacer les matériels présentant des parties actives nues sous tension

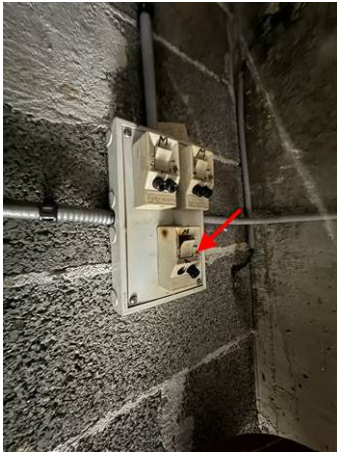
Photo PhEle006

Libellé de l'anomalie : B4.3 h Des conducteurs ou des appareillages présentent des traces d'échauffement.

Remarques : Présence d'appareillage présentant des traces d'échauffement ; Faire intervenir un électricien qualifié afin de remplacer les appareils présentant des traces d'échauffement

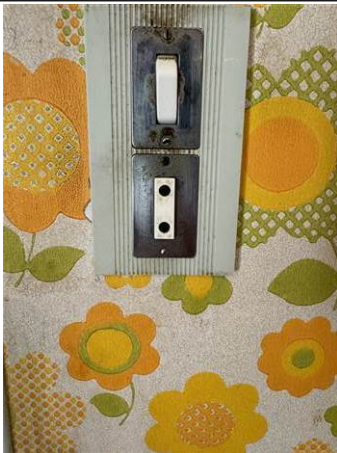
Photo PhEle008

Remarques : Présence de circuits électriques non équipés de conducteurs de protection ; Faire intervenir un électricien qualifié afin d'installer des conducteurs de protection sur les circuits qui n'en sont pas équipés

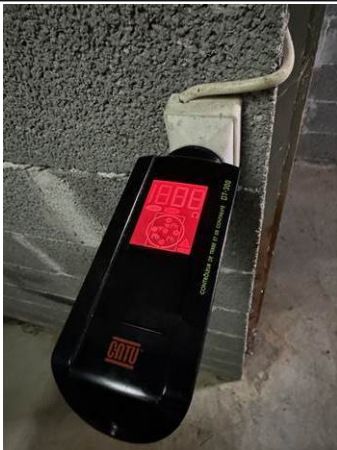
Photo PhEle009

Remarques : Présence de circuits électriques non équipés de conducteurs de protection ; Faire intervenir un électricien qualifié afin d'installer des conducteurs de protection sur les circuits qui n'en sont pas équipés

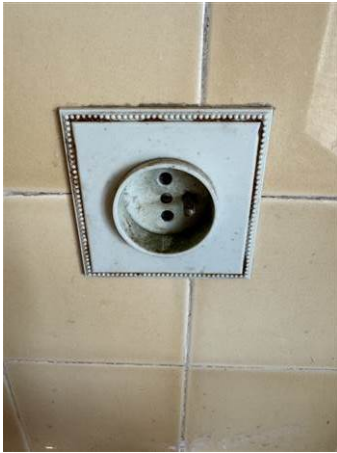
Photo PhEle010

Libellé de l'information complémentaire : B11 b2 Au moins un socle de prise de courant n'est pas de type à obturateur
Remarques : Présence de socles de prises non équipés d'obturateur ; Faire intervenir un électricien qualifié afin de remplacer les socles de prises non équipés d'obturateur par des socles de prises à obturateur

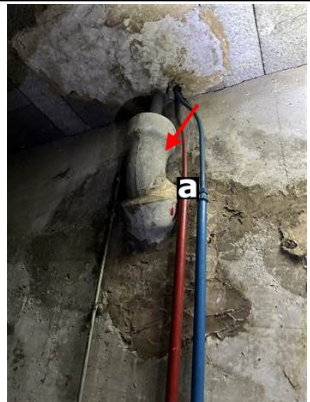
<p><u>Identifiant:</u> M002 <u>Description:</u> Conduit en fibres-ciment <u>Composant de la construction:</u> 6 - Conduits et accessoires intérieurs - Conduits de fluides (air, eau, vapeur, fumée, échappement, autres fluides) <u>Partie à sonder:</u> Conduit en fibres-ciment <u>Liste selon annexe.13-9 du CSP:</u> B <u>Localisation sur croquis:</u> M002</p>	Présence d'amiante (sur jugement de l'opérateur)	<p>Matériau dégradé (étendue ponctuelle)</p> <p>Résultat EP**</p> <p>Préconisation : Il est recommandé de réaliser une évaluation périodique.</p>

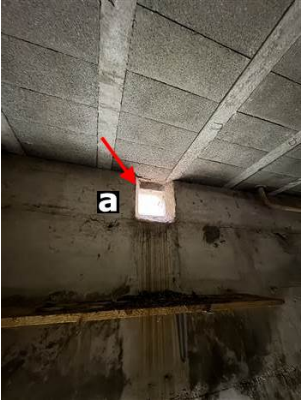
Localisation	Identifiant + Description	Conclusion (justification)	Etat de conservation** et préconisations*	Photo
Cave 3	<p>Identifiant: M003 Description: Conduit en fibres-ciment Composant de la construction: 6 - Conduits et accessoires intérieurs - Conduits de fluides (air, eau, vapeur, fumée, échappement, autres fluides) Partie à sonder: Conduit en fibres-ciment Liste selon annexe.13-9 du CSP: B Localisation sur croquis: M003</p>	Présence d'amiante (sur jugement de l'opérateur)	<p>Matériau dégradé (étendue ponctuelle)</p> <p>Résultat EP**</p> <p>Préconisation : Il est recommandé de réaliser une évaluation périodique.</p>

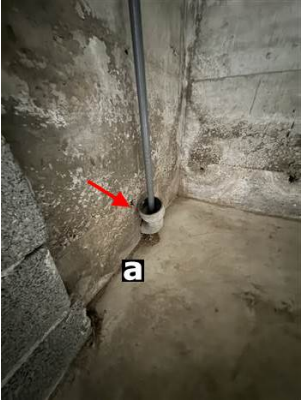
Cave 2	<p>Identifiant: M004 Description: Conduit en fibres-ciment Composant de la construction: 6 - Conduits et accessoires intérieurs - Conduits de fluides (air, eau, vapeur, fumée, échappement, autres fluides) Partie à sonder: Conduit en fibres-ciment Liste selon annexe.13-9 du CSP: B Localisation sur croquis: M004</p>	Présence d'amiante (sur jugement de l'opérateur)	<p>Matériau dégradé (étendue ponctuelle)</p> <p>Résultat EP**</p> <p>Préconisation : Il est recommandé de réaliser une évaluation périodique.</p>

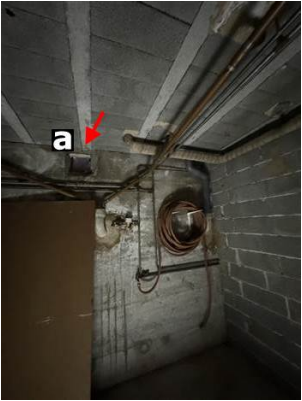
Cave 1	<p>Identifiant: M005 Description: Conduit en fibres-ciment Composant de la construction: 6 - Conduits et accessoires intérieurs - Conduits de fluides (air, eau, vapeur, fumée, échappement, autres fluides) Partie à sonder: Conduit en fibres-ciment Liste selon annexe.13-9 du CSP: B Localisation sur croquis: M005</p>	Présence d'amiante (sur jugement de l'opérateur)	<p>Matériau dégradé (étendue ponctuelle)</p> <p>Résultat EP**</p> <p>Préconisation : Il est recommandé de réaliser une évaluation périodique.</p>

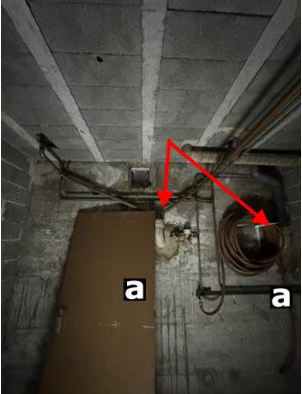
<p>Identifiant: M006 Description: Conduit en fibres-ciment Composant de la construction: 6 - Conduits et accessoires intérieurs - Conduits de fluides (air, eau, vapeur, fumée, échappement, autres fluides) Partie à sonder: Conduit en fibres-ciment Liste selon annexe.13-9 du CSP: B Localisation sur croquis: M006</p>	Présence d'amiante (sur jugement de l'opérateur)	<p>Matériau dégradé (étendue ponctuelle)</p> <p>Résultat EP**</p> <p>Préconisation : Il est recommandé de réaliser une évaluation périodique.</p>

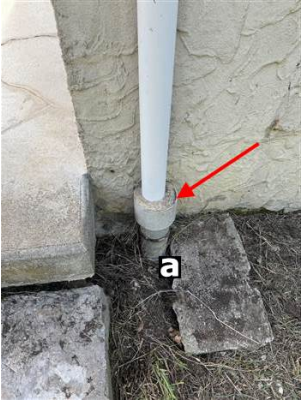
Localisation	Identifiant + Description	Conclusion (justification)	Etat de conservation** et préconisations*	Photo
Facade	<p>Identifiant: M007 Description: Conduit en fibres-ciment Composant de la construction: 6 - Conduits et accessoires intérieurs - Conduits de fluides (air, eau, vapeur, fumée, échappement, autres fluides) Partie à sonder: Conduit en fibres-ciment Liste selon annexe.13-9 du CSP: B Localisation sur croquis: M007</p>	Présence d'amiante (sur jugement de l'opérateur)	<p>Matériau dégradé (étendue ponctuelle)</p> <p>Résultat AC1**</p> <p>Préconisation : Il est recommandé de réaliser une action corrective de premier niveau.</p>

Dossier n° 24/IMO/1660
Date de l'évaluation : 05/04/2024
Bâtiment / local ou zone homogène : Facade
Identifiant Matériau : M007
Matériau : Conduit en fibres-ciment
Résultat AC1 : Il est recommandé de réaliser une action corrective de premier niveau.

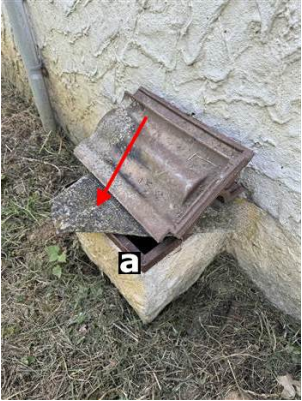
Maison	<p>Identifiant: M008 Description: Plaques en fibres-ciment (y compris plaques « sous tuiles ») Composant de la construction: 1 - Couvertures, Toitures, Terrasses et étanchéités - Plaques ondulées et planes Partie à sonder: Plaques en fibres-ciment (y compris plaques « sous tuiles ») Liste selon annexe.13-9 du CSP: B Localisation sur croquis: M008</p>	Présence d'amiante (sur jugement de l'opérateur)	<p>Matériau dégradé (étendue généralisée)</p> <p>Résultat AC2**</p> <p>Préconisation : Il est recommandé de réaliser une action corrective de second niveau.</p>

Dossier n° 24/IMO/1660
Date de l'évaluation : 05/04/2024
Bâtiment / local ou zone homogène : Maison
Identifiant Matériau : M008
Matériau : Plaques en fibres-ciment (y compris plaques « sous tuiles »)
Résultat AC2 : Il est recommandé de réaliser une action corrective de second niveau.

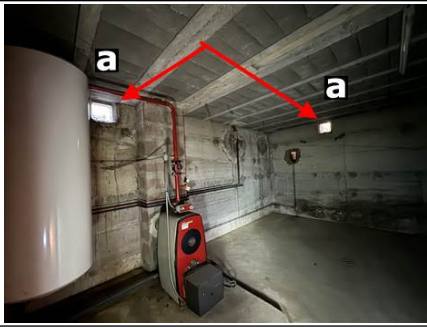
Localisation	Identifiant + Description	Conclusion (justification)	Etat de conservation** et préconisations*	Photo
Cave 4	<p><u>Identifiant:</u> M001 <u>Description:</u> Conduit en fibres-ciment <u>Composant de la construction:</u> 6 - Conduits et accessoires intérieurs - Conduits de fluides (air, eau, vapeur, fumée, échappement, autres fluides) <u>Partie à sonder:</u> Conduit en fibres-ciment <u>Liste selon annexe.13-9 du CSP:</u> B <u>Localisation sur croquis:</u> M001</p>	Présence d'amiante (sur jugement de l'opérateur)	<p>Matériau dégradé (étendue ponctuelle)</p> <p>Résultat EP**</p> <p>Préconisation : Il est recommandé de réaliser une évaluation périodique.</p>

Photo n° PhA001
Localisation : Cave 4
Ouvrage : 6 - Conduits et accessoires intérieurs - Conduits de fluides (air, eau, vapeur, fumée, échappement, autres fluides)
Partie d'ouvrage : Conduit en fibres-ciment
Description : Conduit en fibres-ciment
Localisation sur croquis : M001

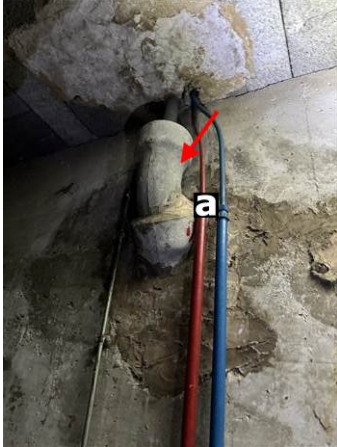
Photo n° PhA002
Localisation : Cave 4
Ouvrage : 6 - Conduits et accessoires intérieurs - Conduits de fluides (air, eau, vapeur, fumée, échappement, autres fluides)
Partie d'ouvrage : Conduit en fibres-ciment
Description : Conduit en fibres-ciment
Localisation sur croquis : M002

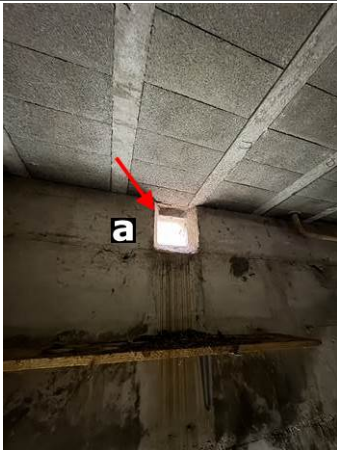
Photo n° PhA003
Localisation : Cave 3
Ouvrage : 6 - Conduits et accessoires intérieurs - Conduits de fluides (air, eau, vapeur, fumée, échappement, autres fluides)
Partie d'ouvrage : Conduit en fibres-ciment
Description : Conduit en fibres-ciment
Localisation sur croquis : M003

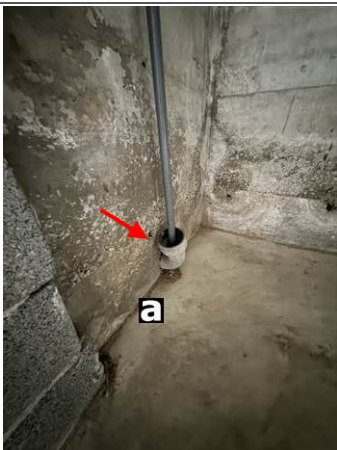
Photo n° PhA004
Localisation : Cave 2
Ouvrage : 6 - Conduits et accessoires intérieurs - Conduits de fluides (air, eau, vapeur, fumée, échappement, autres fluides)
Partie d'ouvrage : Conduit en fibres-ciment
Description : Conduit en fibres-ciment
Localisation sur croquis : M004

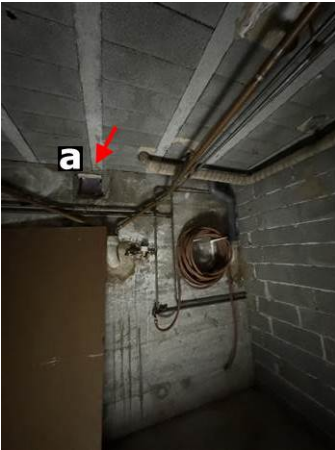
Photo n° PhA005
Localisation : Cave 1
Ouvrage : 6 - Conduits et accessoires intérieurs - Conduits de fluides (air, eau, vapeur, fumée, échappement, autres fluides)
Partie d'ouvrage : Conduit en fibres-ciment
Description : Conduit en fibres-ciment
Localisation sur croquis : M005

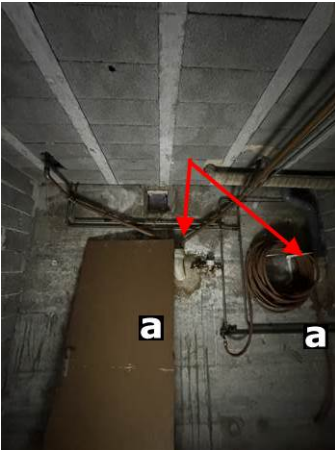
Photo n° PhA006
Localisation : Cave 1
Ouvrage : 6 - Conduits et accessoires intérieurs - Conduits de fluides (air, eau, vapeur, fumée, échappement, autres fluides)
Partie d'ouvrage : Conduit en fibres-ciment
Description : Conduit en fibres-ciment
Localisation sur croquis : M006

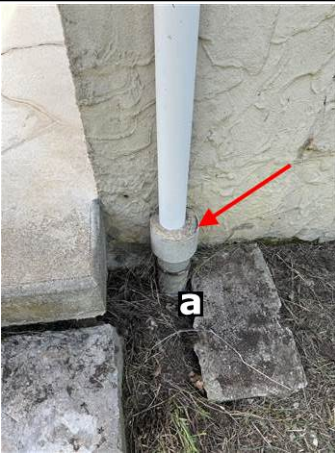
Photo n° PhA007
Localisation : Facade
Ouvrage : 6 - Conduits et accessoires intérieurs - Conduits de fluides (air, eau, vapeur, fumée, échappement, autres fluides)
Partie d'ouvrage : Conduit en fibres-ciment
Description : Conduit en fibres-ciment
Localisation sur croquis : M007

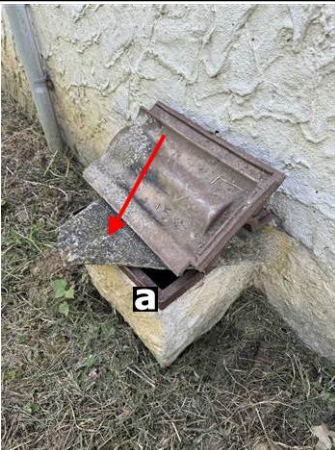
Photo n° PhA008
Localisation : Maison
Ouvrage : 1 - Couvertures, Toitures, Terrasses et étanchéités - Plaques ondulées et planes
Partie d'ouvrage : Plaques en fibres-ciment (y compris plaques « sous tuiles »)
Description : Plaques en fibres-ciment (y compris plaques « sous tuiles »)
Localisation sur croquis : M008
