C2B DIAGNOSTICS

Résumé de l'expertise n° 24/IMO/1661

Périmètre de repérage : **MAISON**

DPE Diagnostic de performance énergétique (logement)

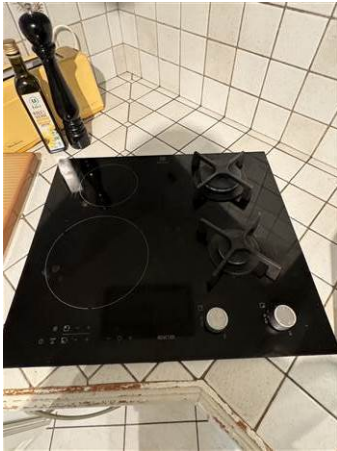
Photo n° PhGaz001
Localisation : Cuisine
Cuisinière ELECTROLUX (Type : Non raccordé)

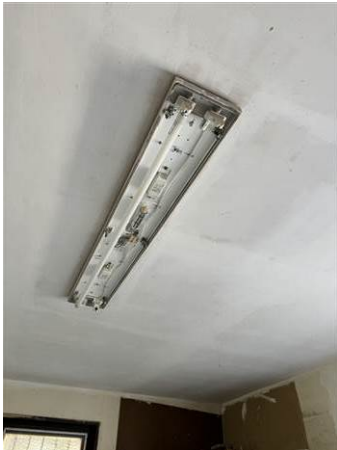
Photo PhEle001

Libellé de l'anomalie : B7.3 a L'Enveloppe d'au moins un matériel est manquante ou détériorée.

Remarques : Présence de matériel électrique en place dont l'enveloppe présente des détériorations ; Faire intervenir un électricien qualifié afin de remplacer les matériels présentant des détériorations

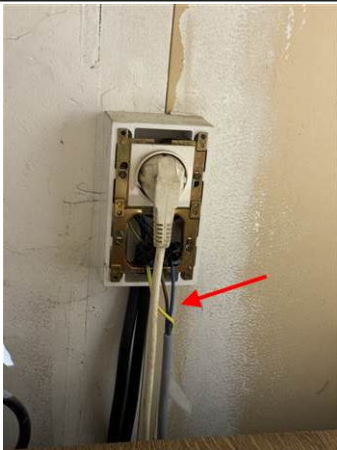
Photo PhEle002

Libellé de l'anomalie : B8.3 e Au moins un conducteur isolé n'est pas placé sur toute sa longueur dans un conduit, une goulotte ou une plinthe ou une huisserie, en matière isolante ou métallique, jusqu'à sa pénétration dans le matériel électrique qu'il alimente.

Remarques : Présence de conducteurs électriques non protégés mécaniquement ; Faire intervenir un électricien qualifié afin d'installer des protections mécanique sur les conducteurs non protégés

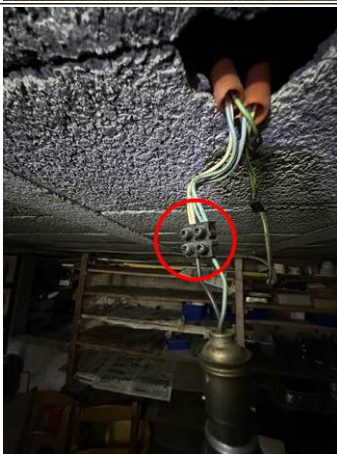
Photo PhEle003

Libellé de l'anomalie : B7.3 d L'installation électrique comporte au moins une connexion avec une partie active nue sous tension accessible.

Remarques : Présence de connexion de matériel électrique présentant des parties actives nues sous tension ; Faire intervenir un électricien qualifié afin de remplacer les matériels présentant des parties actives nues sous tension

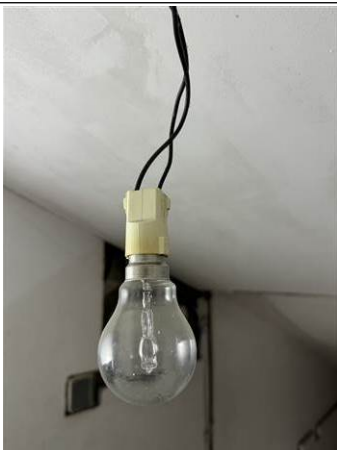
Photo PhEle004

Libellé de l'anomalie : B4.3 h Des conducteurs ou des appareillages présentent des traces d'échauffement.

Remarques : Présence d'appareillage présentant des traces d'échauffement ; Faire intervenir un électricien qualifié afin de remplacer les appareils présentant des traces d'échauffement

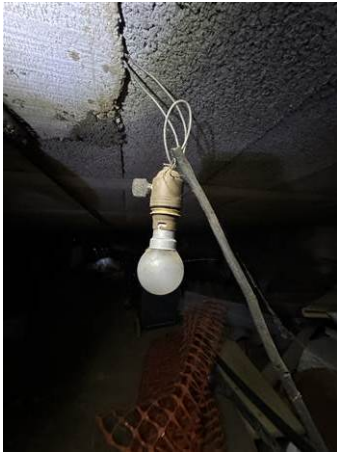
Photo PhEle005
 Libellé de l'anomalie : B8.3 a L'installation comporte au moins un matériel électrique vétuste.
 Remarques : Présence de matériel électrique vétuste (douilles, interrupteurs, socles de prise...) ; Faire intervenir un électricien qualifié afin de remplacer les matériels électriques vétustes

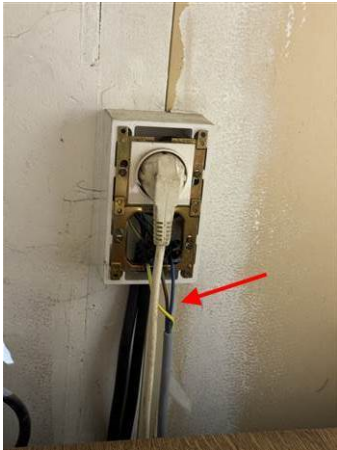
Photo PhEle006
 Libellé de l'anomalie : B8.3 b L'installation comporte au moins un matériel électrique inadapté à l'usage.
 Remarques : Présence de matériel électrique inadapté à l'usage ; Faire intervenir un électricien qualifié afin de remplacer les matériels inadaptés par du matériel autorisé

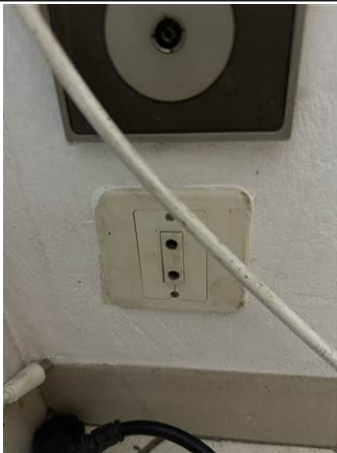
Photo PhEle007
 Libellé de l'anomalie : B3.3.6 a1 Au moins un socle de prise de courant ne comporte pas de broche de terre.
 Remarques : Présence de circuits électriques non équipés de conducteurs de protection ; Faire intervenir un électricien qualifié afin d'installer des conducteurs de protection sur les circuits qui n'en sont pas équipés

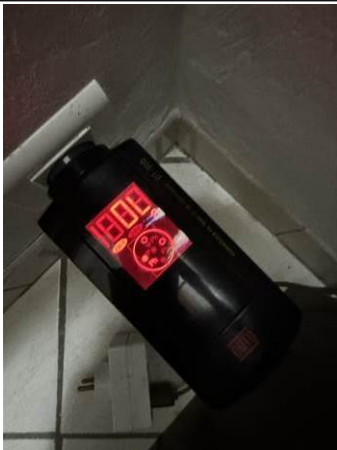
Photo PhEle008
 Libellé de l'anomalie : B3.3.6 a2 Au moins un socle de prise de courant comporte une broche de terre non reliée à la terre.
 Remarques : Présence de circuits électriques non équipés de conducteurs de protection ; Faire intervenir un électricien qualifié afin d'installer des conducteurs de protection sur les circuits qui n'en sont pas équipés

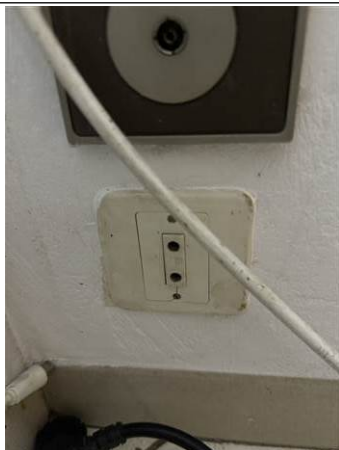
Photo PhEle009

Libellé de l'information complémentaire : B11 b2 Au moins un socle de prise de courant n'est pas de type à obturateur
Remarques : Présence de socles de prises non équipés d'obturateur ; Faire intervenir un électricien qualifié afin de remplacer les socles de prises non équipés d'obturateur par des socles de prises à obturateur

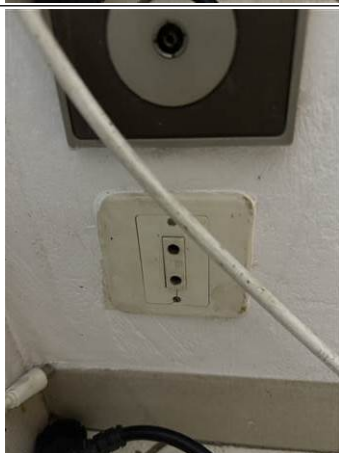
Photo PhEle010

Libellé de l'information complémentaire : B11 c2 Au moins un socle de prise de courant ne possède pas un puits de 15 mm.

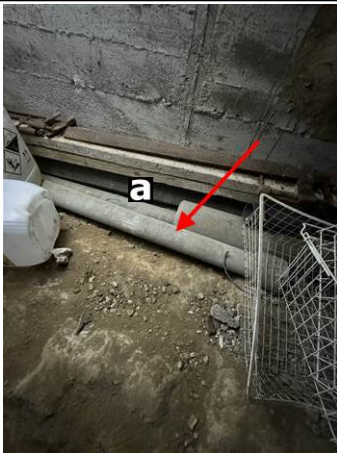
Photo n° PhA003
Localisation : Vide sanitaire
Ouvrage : 6 - Conduits et accessoires intérieurs - Conduits de fluides (air, eau, vapeur, fumée, échappement, autres fluides)
Partie d'ouvrage : Conduit en fibres-ciment
Description : Conduit en fibres-ciment
Localisation sur croquis : M003
