C2B DIAGNOSTICS

## Résumé de l'expertise n° 24/IMO/1693

Périmètre de repérage : .... **MAISON**

# DPE Diagnostic de performance énergétique (logement)

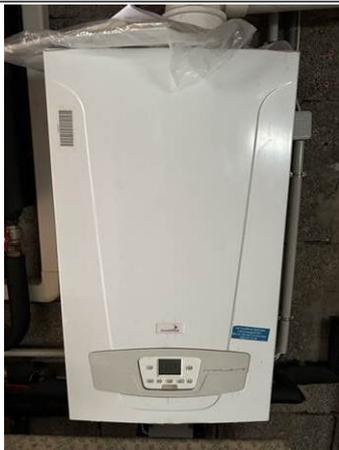
Photo n° PhGaz001  
Localisation : Pièce 2  
Chaudière CHAPPEE (Type : Etanche)

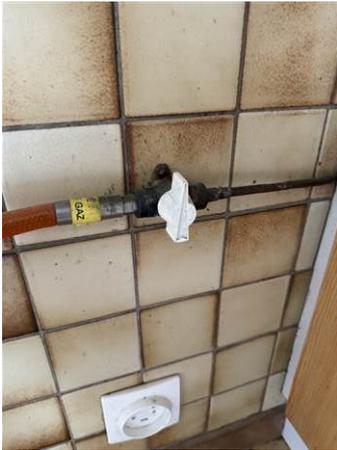
Photo n° PhGaz002  
Localisation : Cuisine  
Robinet en attente (Type : )

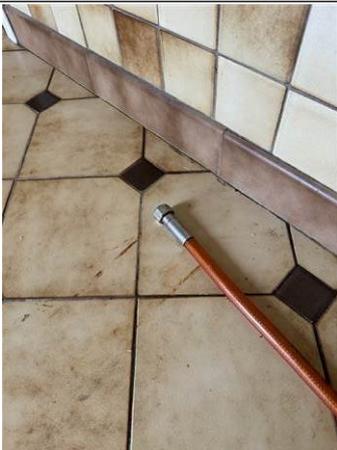
Photo n° PhGaz003  
8b : l'extrémité de l'organe de coupure d'appareil ou de la tuyauterie en attente n'est pas obturée. (Cuisine)  
L'extrémité de la tuyauterie en attente n'est pas obturée; Poser ou faire poser un bouchon par un installateur gaz qualifié sur l'extrémité de la tuyauterie

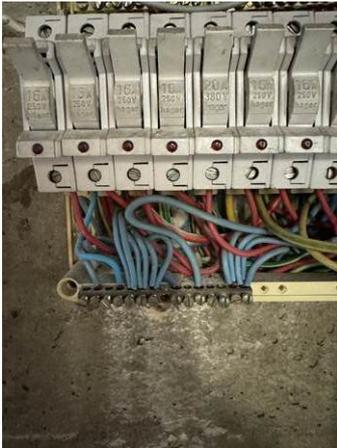
Photo PhEle001

Libellé de l'anomalie : B4.3 c Plusieurs circuits disposent d'un conducteur neutre commun dont les conducteurs ne sont pas correctement protégés contre les surintensités.

Remarques : Présence de conducteur(s) neutre(s) commun(s) à plusieurs circuits avec des conducteurs de phase non regroupés sous la même protection contre les surintensités ; Faire intervenir un électricien qualifié afin de regrouper les conducteurs de phase sous une même protection ou de supprimer le(s) conducteur(s) neutre(s) commun(s)

B4.3 c	<p>Plusieurs circuits disposent d'un conducteur neutre commun dont les conducteurs ne sont pas correctement protégés contre les surintensités.</p> <p><b>Remarques :</b> Présence de conducteur(s) neutre(s) commun(s) à plusieurs circuits avec des conducteurs de phase non regroupés sous la même protection contre les surintensités ; <b>Faire intervenir un électricien qualifié afin de regrouper les conducteurs de phase sous une même protection ou de supprimer le(s) conducteur(s) neutre(s) commun(s)</b></p>

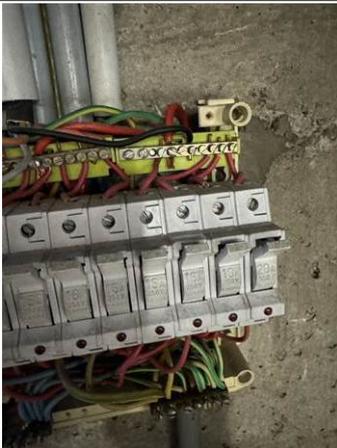
Photo PhEle002

Libellé de l'anomalie : B4.3 f3 A l'intérieur du tableau, la section d'au moins un conducteur alimentant les dispositifs de protection n'est pas adaptée au courant de réglage du disjoncteur de branchement.

Remarques : La section des conducteurs de pontage n'est pas en adéquation avec le courant de réglage du disjoncteur de branchement

N° Article (1)	Libellé et localisation (*) des anomalies	N° Article (2)	Libellé des mesures compensatoires (3) correctement mises en œuvre	Photos
B4.3 f3	<p>A l'intérieur du tableau, la section d'au moins un conducteur alimentant les dispositifs de protection n'est pas adaptée au courant de réglage du disjoncteur de branchement.</p> <p><b>Remarques :</b> La section des conducteurs de pontage n'est pas en adéquation avec le courant de réglage du disjoncteur de branchement</p>

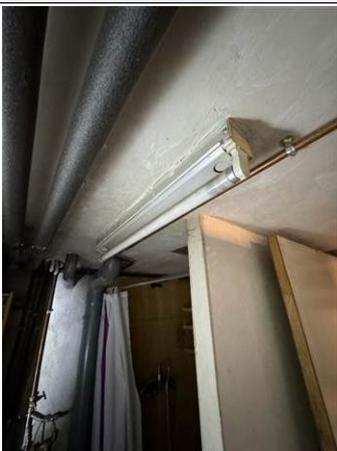
Photo PhEle003

Libellé de l'anomalie : B7.3 a L'Enveloppe d'au moins un matériel est manquante ou détériorée.

Remarques : Présence de matériel électrique en place dont l'enveloppe présente des détériorations ; Faire intervenir un électricien qualifié afin de remplacer les matériels présentant des détériorations

B7.3 a	<p>L'Enveloppe d'au moins un matériel est manquante ou détériorée.</p> <p><b>Remarques :</b> Présence de matériel électrique en place dont l'enveloppe présente des détériorations ; <b>Faire intervenir un électricien qualifié afin de remplacer les matériels présentant des détériorations</b></p>

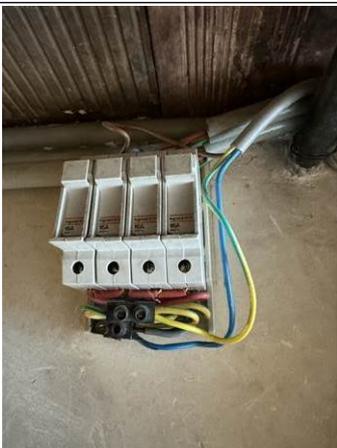
Photo PhEle004

Libellé de l'anomalie : B8.3 e Au moins un conducteur isolé n'est pas placé sur toute sa longueur dans un conduit, une goulotte ou une plinthe ou une huisserie, en matière isolante ou métallique, jusqu'à sa pénétration dans le matériel électrique qu'il alimente.

Remarques : Présence de conducteurs électriques non protégés mécaniquement ; Faire intervenir un électricien qualifié afin d'installer des protections mécanique sur les conducteurs non protégés

N° Article (1)	Libellé et localisation (*) des anomalies	N° Article (2)	Libellé des mesures compensatoires (3) correctement mises en œuvre	Photos
B8.3 e	<p>Au moins un conducteur isolé n'est pas placé sur toute sa longueur dans un conduit, une goulotte ou une plinthe ou une huisserie, en matière isolante ou métallique, jusqu'à sa pénétration dans le matériel électrique qu'il alimente.</p> <p><b>Remarques :</b> Présence de conducteurs électriques non protégés mécaniquement ;  <b>Faire intervenir un électricien qualifié afin d'installer des protections mécanique sur les conducteurs non protégés</b></p>

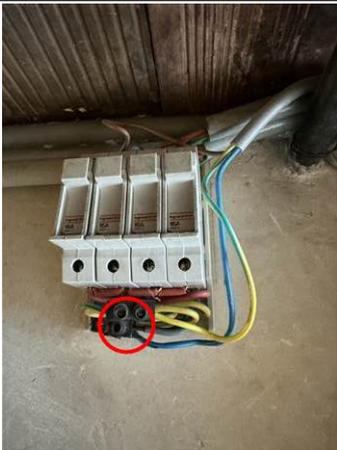
Photo PhEle005  
 Libellé de l'anomalie : B7.3 d L'installation électrique comporte au moins une connexion avec une partie active nue sous tension accessible.  
 Remarques : Présence de connexion de matériel électrique présentant des parties actives nues sous tension ; Faire intervenir un électricien qualifié afin de remplacer les matériels présentant des parties actives nues sous tension

N° Article (1)	Libellé et localisation (*) des anomalies	N° Article (2)	Libellé des mesures compensatoires (3) correctement mises en œuvre	Photos
B7.3 d	<p>L'installation électrique comporte au moins une connexion avec une partie active nue sous tension accessible.</p> <p><b>Remarques :</b> Présence de connexion de matériel électrique présentant des parties actives nues sous tension ; <b>Faire intervenir un électricien qualifié afin de remplacer les matériels présentant des parties actives nues sous tension</b></p>

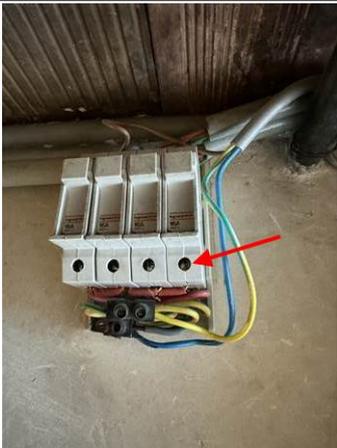
Photo PhEle006  
 Libellé de l'anomalie : B7.3 e L'installation électrique comporte au moins un dispositif de protection avec une partie active nue sous tension accessible.  
 Remarques : Présence de dispositif de protection de matériel électrique présentant des parties actives nues sous tension ; Faire intervenir un électricien qualifié afin de remplacer les matériels présentant des parties actives nues sous tension

B7.3 e	<p>L'installation électrique comporte au moins un dispositif de protection avec une partie active nue sous tension accessible.</p> <p><b>Remarques :</b> Présence de dispositif de protection de matériel électrique présentant des parties actives nues sous tension ; <b>Faire intervenir un électricien qualifié afin de remplacer les matériels présentant des parties actives nues sous tension</b></p>

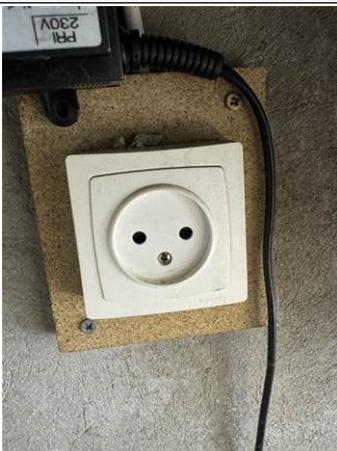
Photo PhEle007  
 Libellé de l'anomalie : B8.3 a L'installation comporte au moins un matériel électrique vétuste.  
 Remarques : Présence de matériel électrique vétuste (douilles, interrupteurs, socles de prise...) ; Faire intervenir un électricien qualifié afin de remplacer les matériels électriques vétustes

B8.3 a	<p>L'installation comporte au moins un matériel électrique vétuste.</p> <p><b>Remarques :</b> Présence de matériel électrique vétuste (douilles, interrupteurs, socles de prise...) ; <b>Faire intervenir un électricien qualifié afin de remplacer les matériels électriques vétustes</b></p>

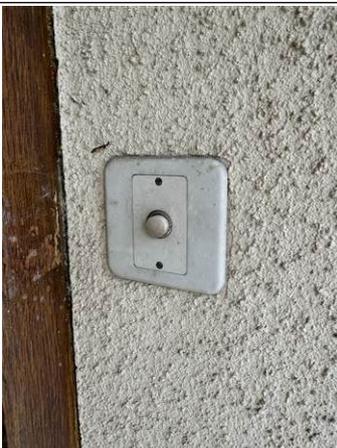
Photo PhEle008  
 Libellé de l'anomalie : B8.3 b L'installation comporte au moins un matériel électrique inadapté à l'usage.  
 Remarques : Présence de matériel électrique inadapté à l'usage ; Faire intervenir un électricien qualifié afin de remplacer les matériels inadaptés par du matériel autorisé

B8.3 b	<p>L'installation comporte au moins un matériel électrique inadapté à l'usage.</p> <p><b>Remarques :</b> Présence de matériel électrique inadapté à l'usage ; <b>Faire intervenir un électricien qualifié afin de remplacer les matériels inadaptés par du matériel autorisé</b></p>

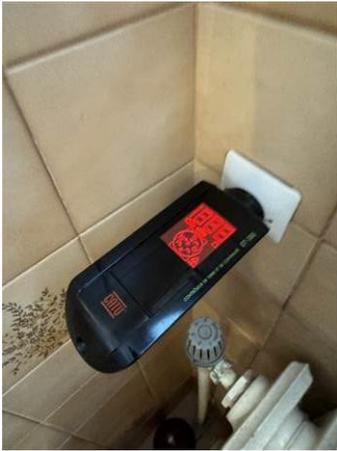
Photo PhEle009  
 Libellé de l'anomalie : B5.3 a Locaux contenant une baignoire ou une douche : la continuité électrique de la liaison équipotentielle supplémentaire, reliant les éléments conducteurs et les masses des matériels électriques, n'est pas satisfaisante (résistance supérieure à 2 ohms).  
 Remarques : La LES (Liaison Equipotentielle Supplémentaire) est incomplète ; Faire intervenir un électricien qualifié afin de compléter la LES

B5.3 a	<p>Locaux contenant une baignoire ou une douche : la continuité électrique de la liaison équipotentielle supplémentaire, reliant les éléments conducteurs et les masses des matériels électriques, n'est pas satisfaisante (résistance supérieure à 2 ohms).</p> <p><b>Remarques :</b> La LES (Liaison Equipotentielle Supplémentaire) est incomplète ; <b>Faire intervenir un électricien qualifié afin de compléter la LES</b></p>

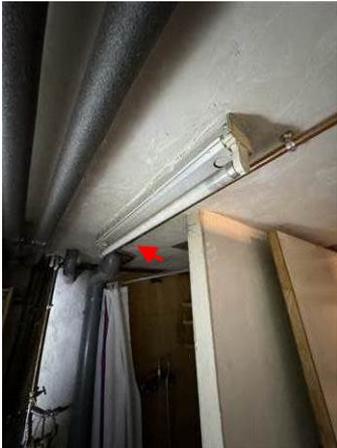
Photo PhEle010  
 Libellé de l'anomalie : B6.3.1 a Local contenant une baignoire ou une douche : l'installation électrique ne répond pas aux prescriptions particulières appliquées à ce local (adéquation entre l'emplacement où est installé le matériel électrique et les caractéristiques de ce dernier - respect des règles de protection contre les chocs électriques liées aux zones).

B6.3.1 a	<p>Local contenant une baignoire ou une douche : l'installation électrique ne répond pas aux prescriptions particulières appliquées à ce local (adéquation entre l'emplacement où est installé le matériel électrique et les caractéristiques de ce dernier – respect des règles de protection contre les chocs électriques liées aux zones).</p>

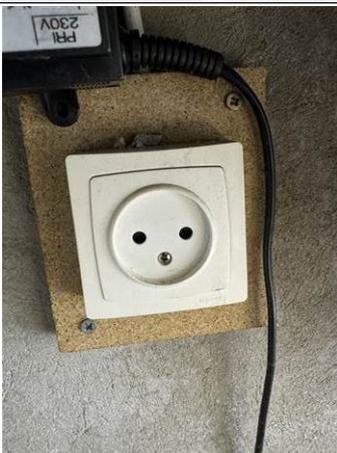
Photo PhEle011  
 Libellé de l'anomalie : B3.3.6 a1 Au moins un socle de prise de courant ne comporte pas de broche de terre.  
 Remarques : Présence de circuits électriques non équipés de conducteurs de protection ; Faire intervenir un électricien qualifié afin d'installer des conducteurs de protection sur les circuits qui n'en sont pas équipés

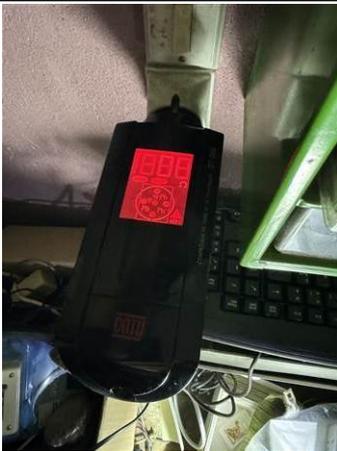
Photo PhEle012  
 Libellé de l'anomalie : B3.3.6 a2 Au moins un socle de prise de courant comporte une broche de terre non reliée à la terre.  
 Remarques : Présence de circuits électriques non équipés de conducteurs de protection ; Faire intervenir un électricien qualifié afin d'installer des conducteurs de protection sur les circuits qui n'en sont pas équipés

B3.3.6 a2	<p>Au moins un socle de prise de courant comporte une broche de terre non reliée à la terre.</p> <p><b>Remarques :</b> Présence de circuits électriques non équipés de conducteurs de protection ; <b>Faire intervenir un électricien qualifié afin d'installer des conducteurs de protection sur les circuits qui n'en sont pas équipés</b></p>

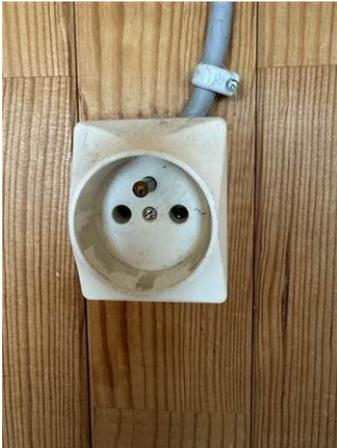
Photo PhEle013

Libellé de l'information complémentaire : B11 b2 Au moins un socle de prise de courant n'est pas de type à obturateur  
Remarques : Présence de socles de prises non équipés d'obturateur ; Faire intervenir un électricien qualifié afin de remplacer les socles de prises non équipés d'obturateur par des socles de prises à obturateur

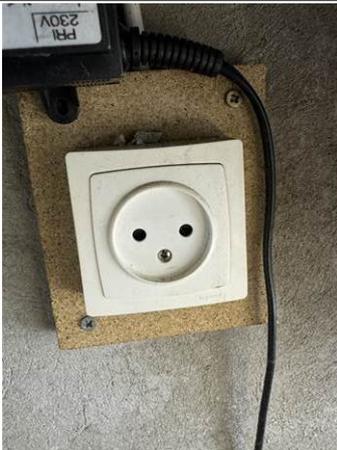
Photo PhEle014

Libellé de l'information complémentaire : B11 c2 Au moins un socle de prise de courant ne possède pas un puits de 15 mm.

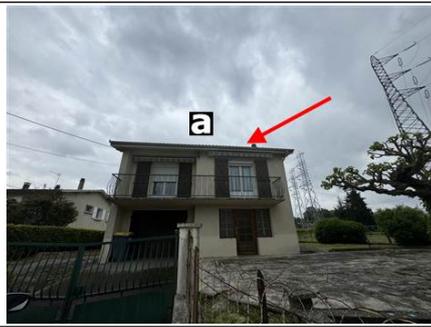
Photo n° PhA001  
 Localisation : Toiture  
 Ouvrage : 1 - Couvertures, Toitures, Terrasses et étanchéités - Plaques ondulées et planes  
 Partie d'ouvrage : Plaques en fibres-ciment (y compris plaques « sous tuiles »)  
 Description : Plaques en fibres-ciment (y compris plaques « sous tuiles »)  
 Localisation sur croquis : M001
