C2B DIAGNOSTICS

Résumé de l'expertise n° 24/IMO/1765

Commune : **38140 BEAUCROISSANT**

Périmètre de repérage : **MAISON**

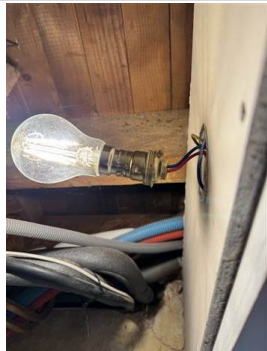
N° Article (1)	Libellé et localisation (*) des anomalies	N° Article (2)	Libellé des mesures compensatoires (3) correctement mises en œuvre	Photos
B4.3 f3	A l'intérieur du tableau, la section d'au moins un conducteur alimentant les dispositifs de protection n'est pas adaptée au courant de réglage du disjoncteur de branchement. Remarques : La section des conducteurs de pontage n'est pas en adéquation avec le courant de réglage du disjoncteur de branchement			
B8.3 a	L'installation comporte au moins un matériel électrique vétuste. Remarques : Présence de matériel électrique vétuste (douilles, interrupteurs, socles de prise...) ; Faire intervenir un électricien qualifié afin de remplacer les matériels électriques vétustes

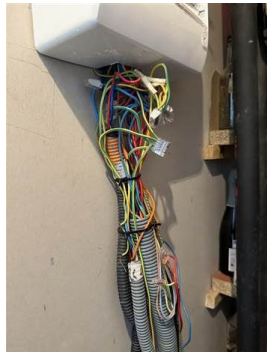
B8.3 e	Au moins un conducteur isolé n'est pas placé sur toute sa longueur dans un conduit, une goulotte ou une plinthe ou une huisserie, en matière isolante ou métallique, jusqu'à sa pénétration dans le matériel électrique qu'il alimente. Remarques : Présence de conducteurs électriques non protégés mécaniquement ; Faire intervenir un électricien qualifié afin d'installer des protections mécanique sur les conducteurs non protégés

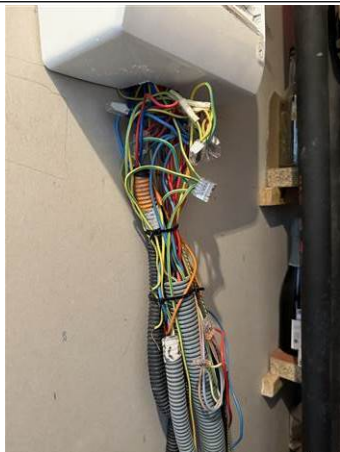
Photo PhEle002

Libellé de l'anomalie : B8.3 e Au moins un conducteur isolé n'est pas placé sur toute sa longueur dans un conduit, une goulotte ou une plinthe ou une huisserie, en matière isolante ou métallique, jusqu'à sa pénétration dans le matériel électrique qu'il alimente.

Remarques : Présence de conducteurs électriques non protégés mécaniquement ; Faire intervenir un électricien qualifié afin d'installer des protections mécanique sur les conducteurs non protégés

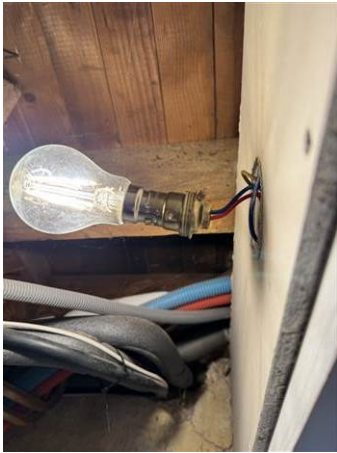
Photo PhEle003

Libellé de l'anomalie : B8.3 a L'installation comporte au moins un matériel électrique vétuste.
