C2B DIAGNOSTICS

Résumé de l'expertise n° 24/IMO/1796

Commune : **38470 CHANTESSE**

Périmètre de repérage : **MAISON + DEPENDANCES**

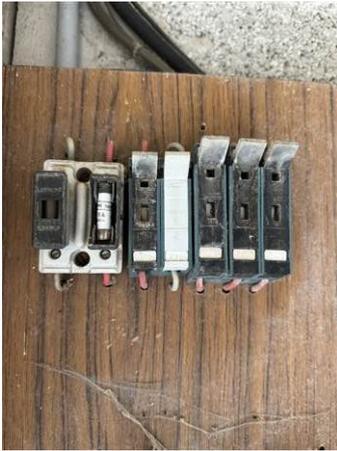
Photo PhEle001

Libellé de l'anomalie : B4.3 b Le type d'au moins un fusible ou un disjoncteur n'est plus autorisé (fusible à tabatière, à broches rechargeables, coupe-circuit à fusible de type industriel, disjoncteur réglable en courant protégeant des circuits terminaux).
Remarques : Présence de fusible(s) de type à broche(s) rechargeable(s) ; Faire intervenir un électricien qualifié afin de remplacer le(s) fusible(s) de type à broche(s) rechargeable(s) par des protections autorisées

B4.3 b	<p>Le type d'au moins un fusible ou un disjoncteur n'est plus autorisé (fusible à tabatière, à broches rechargeables, coupe-circuit à fusible de type industriel, disjoncteur réglable en courant protégeant des circuits terminaux).</p> <p>Remarques : Présence de fusible(s) de type à broche(s) rechargeable(s) ; Faire intervenir un électricien qualifié afin de remplacer le(s) fusible(s) de type à broche(s) rechargeable(s) par des protections autorisées</p>

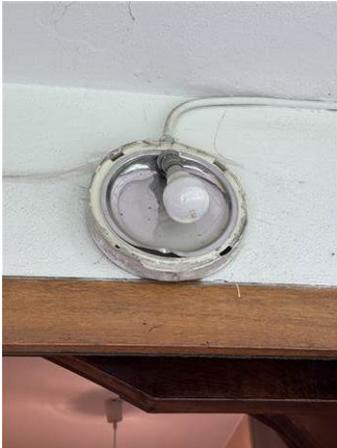
Photo PhEle002

Libellé de l'anomalie : B7.3 a L'Enveloppe d'au moins un matériel est manquante ou détériorée.
Remarques : Présence de matériel électrique en place dont l'enveloppe présente des détériorations ; Faire intervenir un électricien qualifié afin de remplacer les matériels présentant des détériorations

B7.3 a	<p>L'Enveloppe d'au moins un matériel est manquante ou détériorée.</p> <p>Remarques : Présence de matériel électrique en place dont l'enveloppe présente des détériorations ; Faire intervenir un électricien qualifié afin de remplacer les matériels présentant des détériorations</p>

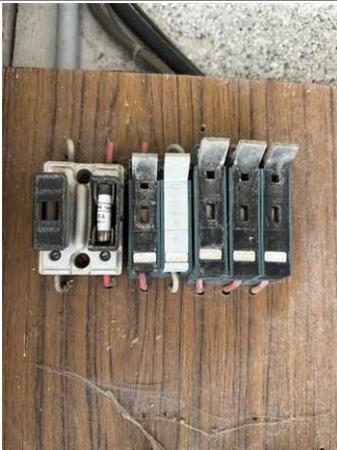
Photo PhEle003

Libellé de l'anomalie : B8.3 e Au moins un conducteur isolé n'est pas placé sur toute sa longueur dans un conduit, une goulotte ou une plinthe ou une huisserie, en matière isolante ou métallique, jusqu'à sa pénétration dans le matériel électrique qu'il alimente.
Remarques : Présence de conducteurs électriques non protégés mécaniquement ; Faire intervenir un électricien qualifié afin d'installer des protections mécanique sur les conducteurs non protégés

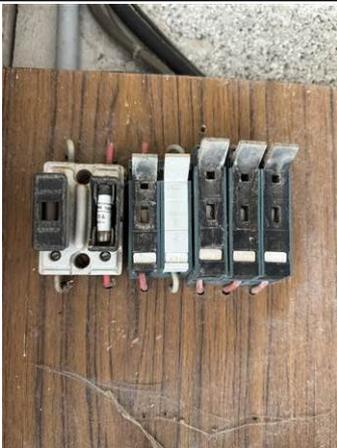
Photo PhEle004

Libellé de l'anomalie : B7.3 c2 Au moins un conducteur nu et/ou au moins une partie accessible est alimenté sous une tension supérieure à 25 V a.c. ou supérieure ou égale 60 V d.c. ou est alimenté par une source autre que TBTS.
Remarques : Présence de parties actives accessibles alimentés par une tension >25 VAC (Courant Alternatif), ou >60 VDC (Courant Continu) ou non TBTS (Très Basse Tension de Sécurité) ; Faire intervenir un électricien qualifié afin de supprimer le(s) risque(s) de contact avec les parties actives

B7.3 c2	<p>Au moins un conducteur nu et/ou au moins une partie accessible est alimenté sous une tension supérieure à 25 V a.c. ou supérieure ou égale 60 V d.c. ou est alimenté par une source autre que TBTS.</p> <p>Remarques : Présence de parties actives accessibles alimentés par une tension >25 VAC (Courant Alternatif), ou >60 VDC (Courant Continu) ou non TBTS (Très Basse Tension de Sécurité) ; Faire intervenir un électricien qualifié afin de supprimer le(s) risque(s) de contact avec les parties actives</p>

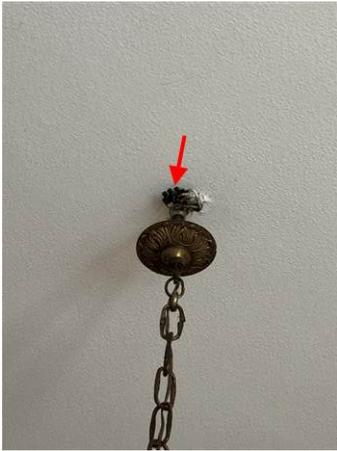
Photo PhEle005

Libellé de l'anomalie : B7.3 d L'installation électrique comporte au moins une connexion avec une partie active nue sous tension accessible.

Remarques : Présence de connexion de matériel électrique présentant des parties actives nues sous tension ; Faire intervenir un électricien qualifié afin de remplacer les matériels présentant des parties actives nues sous tension

N° Article (1)	Libellé et localisation (*) des anomalies	N° Article (2)	Libellé des mesures compensatoires (3) correctement mises en œuvre	Photos
B7.3 d	<p>L'installation électrique comporte au moins une connexion avec une partie active nue sous tension accessible.</p> <p>Remarques : Présence de connexion de matériel électrique présentant des parties actives nues sous tension ; Faire intervenir un électricien qualifié afin de remplacer les matériels présentant des parties actives nues sous tension</p>

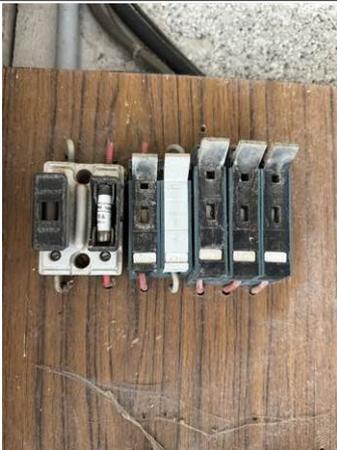
Photo PhEle006

Libellé de l'anomalie : B7.3 e L'installation électrique comporte au moins un dispositif de protection avec une partie active nue sous tension accessible.

Remarques : Présence de dispositif de protection de matériel électrique présentant des parties actives nues sous tension ; Faire intervenir un électricien qualifié afin de remplacer les matériels présentant des parties actives nues sous tension

B7.3 e	<p>L'installation électrique comporte au moins un dispositif de protection avec une partie active nue sous tension accessible.</p> <p>Remarques : Présence de dispositif de protection de matériel électrique présentant des parties actives nues sous tension ; Faire intervenir un électricien qualifié afin de remplacer les matériels présentant des parties actives nues sous tension</p>

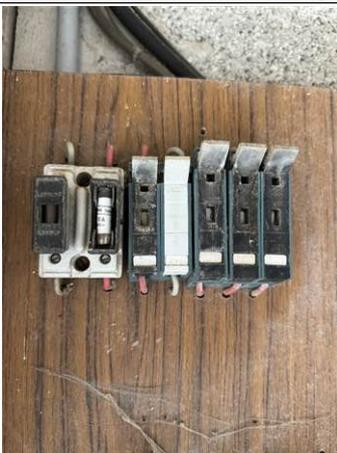
Photo PhEle007

Libellé de l'anomalie : B8.3 a L'installation comporte au moins un matériel électrique vétuste.

Remarques : Présence de matériel électrique vétuste (douilles, interrupteurs, socles de prise...) ; Faire intervenir un électricien qualifié afin de remplacer les matériels électriques vétustes

B8.3 a	<p>L'installation comporte au moins un matériel électrique vétuste.</p> <p>Remarques : Présence de matériel électrique vétuste (douilles, interrupteurs, socles de prise...) ; Faire intervenir un électricien qualifié afin de remplacer les matériels électriques vétustes</p>

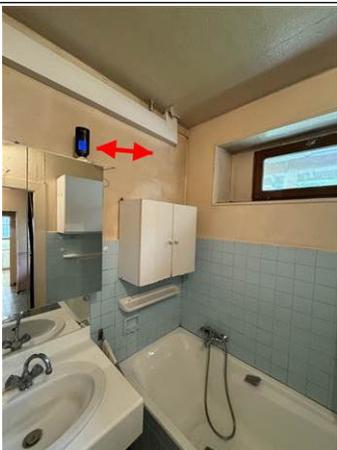
Photo PhEle009

Libellé de l'anomalie : B6.3.1 a Local contenant une baignoire ou une douche : l'installation électrique ne répond pas aux prescriptions particulières appliquées à ce local (adéquation entre l'emplacement où est installé le matériel électrique et les caractéristiques de ce dernier - respect des règles de protection contre les chocs électriques liées aux zones).

Remarques : Présence de matériel électrique inadapté placé en zone 2 d'un local contenant une douche ou une baignoire ; Faire intervenir un électricien qualifié afin de supprimer le matériel électrique inadapté ou le remplacer par du matériel adapté

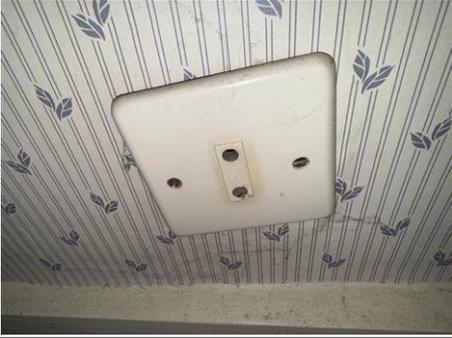
<p>Photo PhEle010 Libellé du point de contrôle : B3.3.6 a1 Au moins un socle de prise de courant ne comporte pas de broche de terre. Remarques : Présence de circuits électriques non équipés de conducteurs de protection ; Faire intervenir un électricien qualifié afin d'installer des conducteurs de protection sur les circuits qui n'en sont pas équipés</p>

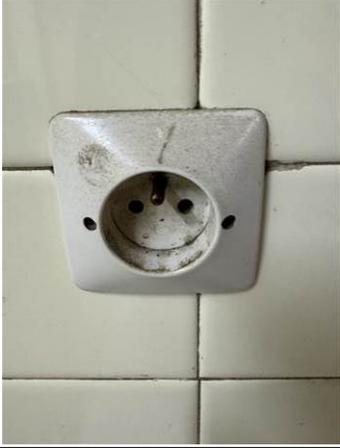
<p>Photo PhEle012 Libellé de l'information complémentaire : B11 b2 Au moins un socle de prise de courant n'est pas de type à obturateur Remarques : Présence de socles de prises non équipés d'obturateur ; Faire intervenir un électricien qualifié afin de remplacer les socles de prises non équipés d'obturateur par des socles de prises à obturateur</p>

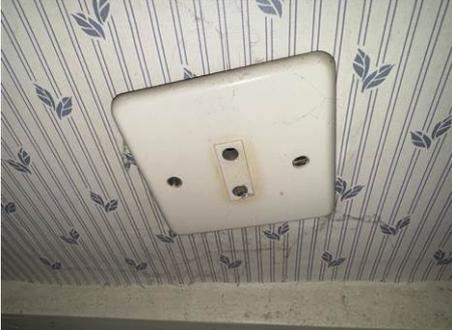
<p>Photo PhEle013 Libellé de l'information complémentaire : B11 c2 Au moins un socle de prise de courant ne possède pas un puits de 15 mm.</p>

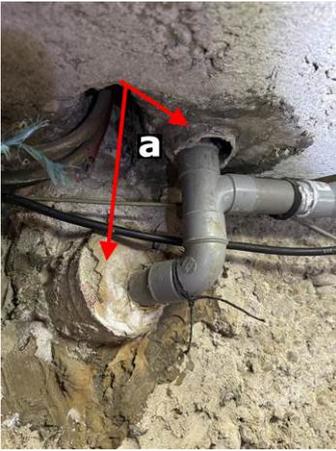
Photo n° PhA001
Localisation : Cave
Ouvrage : 6 - Conduits et accessoires intérieurs - Conduits de fluides (air, eau, vapeur, fumée, échappement, autres fluides)
Partie d'ouvrage : Conduit en fibres-ciment
Description : Conduit en fibres-ciment
Localisation sur croquis : M001

Localisation	Identifiant + Description	Conclusion (justification)	Etat de conservation** et préconisations*	Photo
Cave	Identifiant: M001 Description: Conduit en fibres-ciment Composant de la construction: 6 - Conduits et accessoires intérieurs - Conduits de fluides (air, eau, vapeur, fumée, échappement, autres fluides) Partie à sonder: Conduit en fibres-ciment Liste selon annexe.13-9 du CSP: B Localisation sur croquis: M001	Présence d'amiante (sur jugement de l'opérateur)	Matériau dégradé (étendue généralisée) Résultat AC2** Préconisation : Il est recommandé de réaliser une action corrective de second niveau.

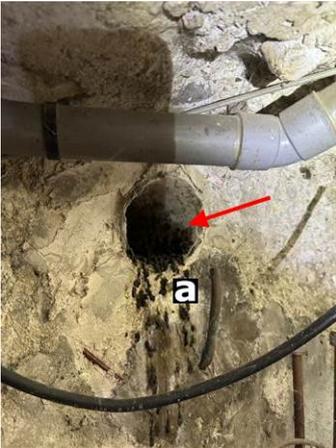
Photo n° PhA002
Localisation : Cave
Ouvrage : 6 - Conduits et accessoires intérieurs - Conduits de fluides (air, eau, vapeur, fumée, échappement, autres fluides)
Partie d'ouvrage : Conduit en fibres-ciment
Description : Conduit en fibres-ciment
Localisation sur croquis : M002

Identifiant: M002 Description: Conduit en fibres-ciment Composant de la construction: 6 - Conduits et accessoires intérieurs - Conduits de fluides (air, eau, vapeur, fumée, échappement, autres fluides) Partie à sonder: Conduit en fibres-ciment Liste selon annexe.13-9 du CSP: B Localisation sur croquis: M002	Présence d'amiante (sur jugement de l'opérateur)	Matériau dégradé (étendue généralisée) Résultat AC2** Préconisation : Il est recommandé de réaliser une action corrective de second niveau.

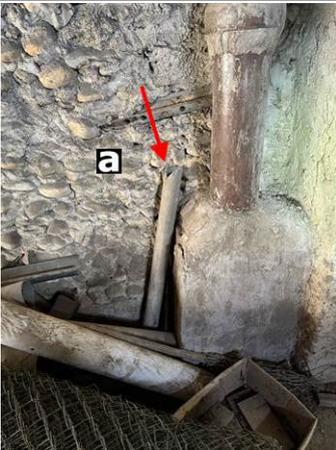
Photo n° PhA003
Localisation : Combles 2
Ouvrage : 6 - Conduits et accessoires intérieurs - Conduits de fluides (air, eau, vapeur, fumée, échappement, autres fluides)
Partie d'ouvrage : Conduit en fibres-ciment
Description : Conduit en fibres-ciment
Localisation sur croquis : M003

Combles 2	Identifiant: M003 Description: Conduit en fibres-ciment Composant de la construction: 6 - Conduits et accessoires intérieurs - Conduits de fluides (air, eau, vapeur, fumée, échappement, autres fluides) Partie à sonder: Conduit en fibres-ciment Liste selon annexe.13-9 du CSP: B Localisation sur croquis: M003	Présence d'amiante (sur jugement de l'opérateur)	Matériau dégradé (étendue généralisée) Résultat AC2** Préconisation : Il est recommandé de réaliser une action corrective de second niveau.

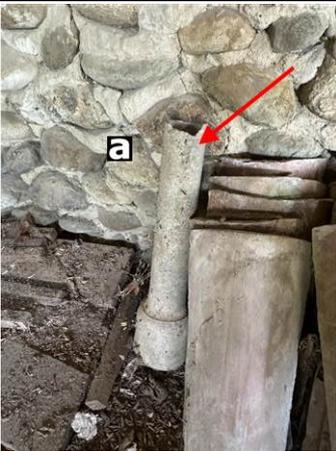
Photo n° PhA004
Localisation : Grenier
Ouvrage : 6 - Conduits et accessoires intérieurs - Conduits de fluides (air, eau, vapeur, fumée, échappement, autres fluides)
Partie d'ouvrage : Conduit en fibres-ciment
Description : Conduit en fibres-ciment
Localisation sur croquis : M004

Localisation	Identifiant + Description	Conclusion (justification)	Etat de conservation** et préconisations*	Photo
Grenier	<p>Identifiant: M004 Description: Conduit en fibres-ciment Composant de la construction: 6 - Conduits et accessoires intérieurs - Conduits de fluides (air, eau, vapeur, fumée, échappement, autres fluides) Partie à sonder: Conduit en fibres-ciment Liste selon annexe.13-9 du CSP: B Localisation sur croquis: M004</p>	Présence d'amiante (sur jugement de l'opérateur)	<p>Matériau dégradé (étendue généralisée)</p> <p>Résultat AC2**</p> <p>Préconisation : Il est recommandé de réaliser une action corrective de second niveau.</p>	
Exterieur	<p>Identifiant: M005 Description: Plaques en fibres-ciment (y compris plaques « sous tuiles ») Composant de la construction: 1 - Couvertures, Toitures, Terrasses et étanchéités - Plaques ondulées et planes Partie à sonder: Plaques en fibres-ciment (y compris plaques « sous tuiles ») Liste selon annexe.13-9 du CSP: B Localisation sur croquis: M005</p>	Présence d'amiante (sur jugement de l'opérateur)	<p>Matériau dégradé (étendue généralisée)</p> <p>Résultat AC2**</p> <p>Préconisation : Il est recommandé de réaliser une action corrective de second niveau.</p>

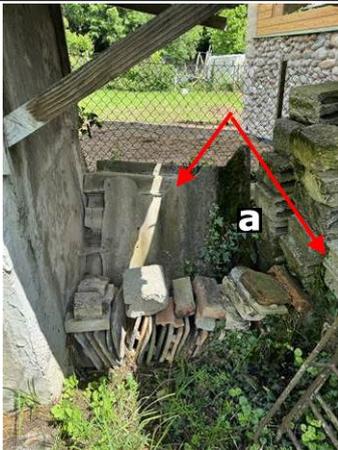
Photo n° PhA005
 Localisation : Extérieur
 Ouvrage : 1 - Couvertures, Toitures, Terrasses et étanchéités - Plaques ondulées et planes
 Partie d'ouvrage : Plaques en fibres-ciment (y compris plaques « sous tuiles »)
 Description : Plaques en fibres-ciment (y compris plaques « sous tuiles »)
 Localisation sur croquis : M005
