Résumé de l'expertise n° 23/IMO/0932

Adresse :..... **42 RUE DOYEN GOSSE**

Constat de risque d'exposition au plomb CREP

Numéro de dossier : 23/IMO/0932
Norme méthodologique employée : AFNOR NF X46-030
Arrêté d'application : Arrêté du 19 août 2011
Date du repérage : 18/07/2023

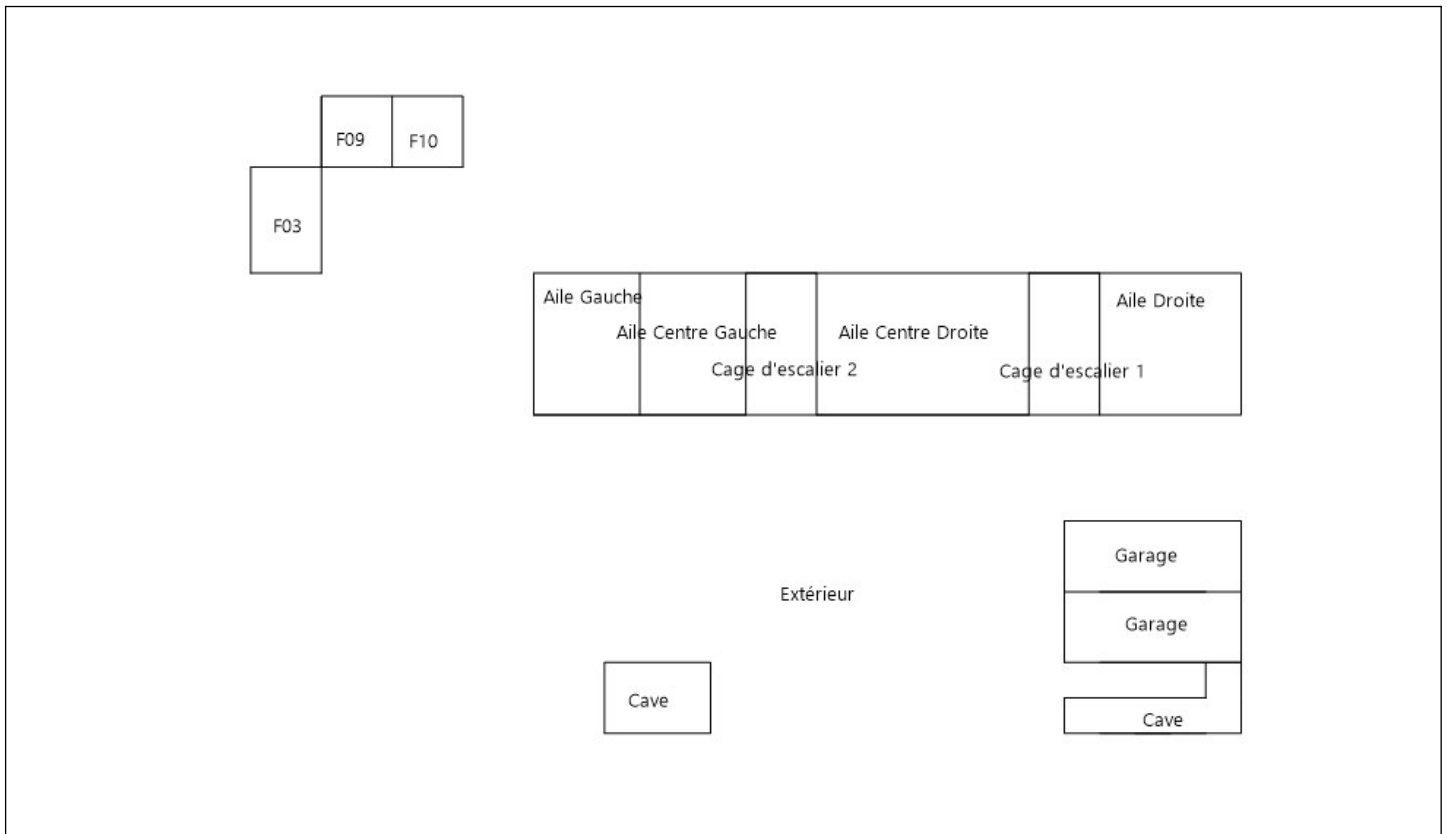
7.1 - Annexe - Schéma de repérage

Amiante	Dans le cadre de la mission, il n'a pas été repéré de matériaux et produits susceptibles de contenir de l'amiante.
