# TF EXPERTISE

### Résumé de l'expertise n° 1595/TFE/2023

# DPE Diagnostic de performance énergétique (logement)

Type de bien : Maison Individuelle  
Année de construction : Avant 1948  
Surface habitable : **89,3 m<sup>2</sup>**

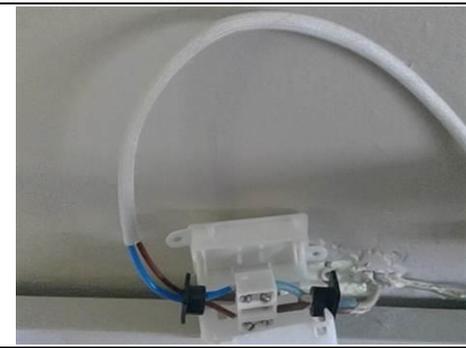
<p>PHOTO PHELE001                  LIBELLÉ DE L'ANOMALIE : B7.3 A L'ENVELOPPE D'AU MOINS UN MATÉRIEL EST MANQUANTE OU DÉTÉRIORÉE.                  REMARQUES : PRÉSENCE DE MATÉRIEL ÉLECTRIQUE EN PLACE DONT L'ENVELOPPE PRÉSENTE DES DÉTÉRIORATIONS ; FAIRE INTERVENIR UN ÉLECTRICIEN QUALIFIÉ AFIN DE REMPLACER LES MATÉRIELS PRÉSENTANT DES DÉTÉRIORATIONS</p>

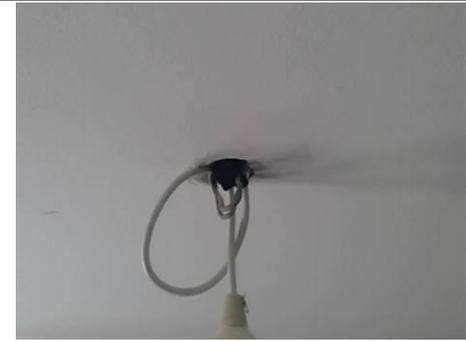
L'isolant d'au moins un conducteur est dégradé. L'installation électrique comporte au moins une connexion avec une partie active nue sous tension accessible. Remarques : Présence de connexion de matériel électrique présentant des parties actives nues sous tension ; Faire intervenir un électricien qualifié afin de remplacer les matériels présentant des parties actives nues sous tension (1er étage - Chambre 3)

<p>PHOTO PHELE002                  LIBELLÉ DE L'ANOMALIE : B7.3 D L'INSTALLATION ÉLECTRIQUE COMPORTE AU MOINS UNE CONNEXION AVEC UNE PARTIE ACTIVE NUE SOUS TENSION ACCESSIBLE.                  REMARQUES : PRÉSENCE DE CONNEXION DE MATÉRIEL ÉLECTRIQUE PRÉSENTANT DES PARTIES ACTIVES NUES SOUS TENSION ; FAIRE INTERVENIR UN ÉLECTRICIEN QUALIFIÉ AFIN DE REMPLACER LES MATÉRIELS PRÉSENTANT DES PARTIES ACTIVES NUES SOUS TENSION (1ER ÉTAGE - CHAMBRE 3)</p>

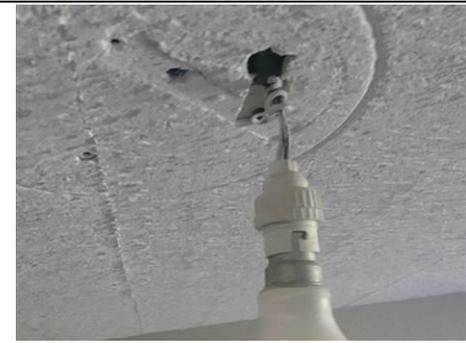
<p>PHOTO PHELE003                  LIBELLÉ DE L'ANOMALIE : B8.3 A L'INSTALLATION COMPORTE AU MOINS UN MATÉRIEL ÉLECTRIQUE VÉTUSTE.                  REMARQUES : (1ER ÉTAGE - SALLE DE BAIN)</p>

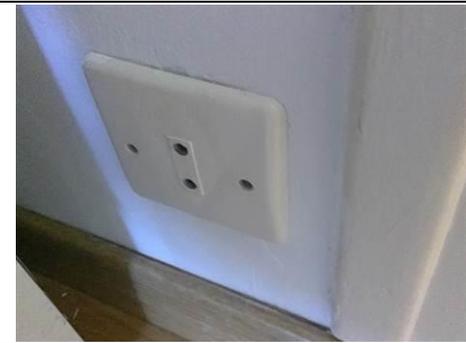
<p>PHOTO PHELE004                  LIBELLÉ DU POINT DE CONTRÔLE : B3.3.6 A1 AU MOINS UN SOCLE DE PRISE DE COURANT NE COMPORTE PAS DE BROCHE DE TERRE.                  REMARQUES : (1ER ÉTAGE - CHAMBRE 1)</p>

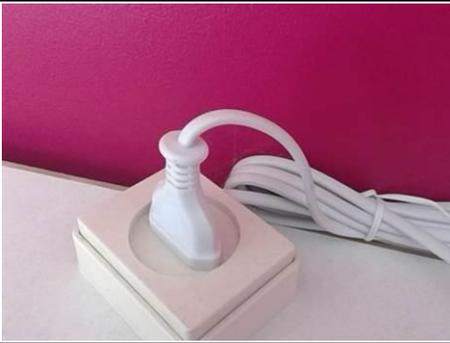
PHOTO PHELE006

LIBELLÉ DE L'INFORMATION COMPLÉMENTAIRE : B11 B2 AU MOINS UN SOCLE DE PRISE DE COURANT N'EST PAS DE TYPE À OBTURATEUR  
REMARQUES : PRÉSENCE DE SOCLES DE PRISES NON ÉQUIPÉS D'OBTURATEUR ; FAIRE INTERVENIR UN ÉLECTRICIEN QUALIFIÉ AFIN DE REMPLACER LES SOCLES DE PRISES NON ÉQUIPÉS D'OBTURATEUR PAR DES SOCLES DE PRISES À OBTURATEUR (1ER ÉTAGE - CUISINE)
